بيانات العميل والسيارة			
Kia Cerato 2018 1st Category			موديل السيارة
126784	قراءة العداد	كحلي	اللون
لا يوجد	حضر البيع	لا يوجد	توكيلات
القاهرة الجديدة	المرور	2026-01-21	تاريخ انتهاء الرخصه

ملخص حالة السيارة				
● بحالة جيدة جدا	حالة الميكانيكا	● رش في معظم أجزاء السيارة	حالة البودي الخارجي	
● بحالة ممتازة	حالة العففة	● فبريكه بالكامل	حالة البودي الداخلي	
● بحالة ممتازة	حالة الكهرباء	● لا يوجد ملاحظات	حالة الشاسيه	
● بحالة ممتازة	حالة التكييف	● بحالة جيدة	حالة الجنوط والكافوش	
● بحالة جيدة	حالة الصالون	● بحالة جيدة جدا	حالة الزجاج والكريافت

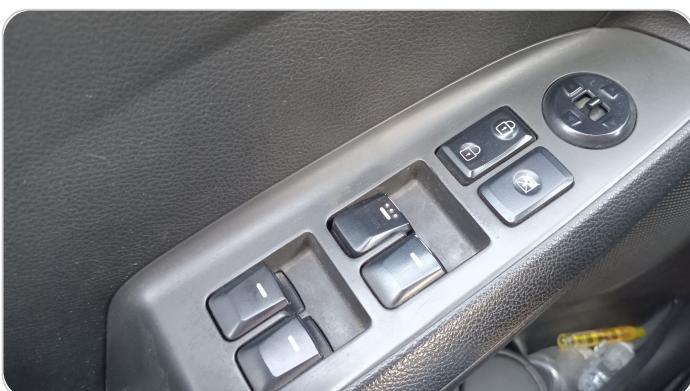
لوحة مفاتيح الزجاج الرئيسية : كسر / فقد في بعض المفاتيح

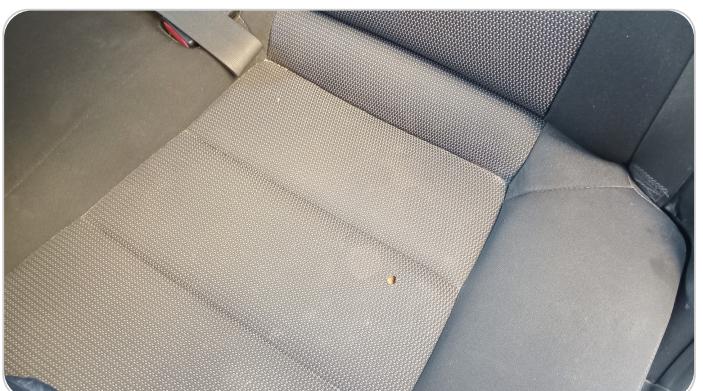
فرش كنبة خلفي : قطع / كسر / شرخ / تلف

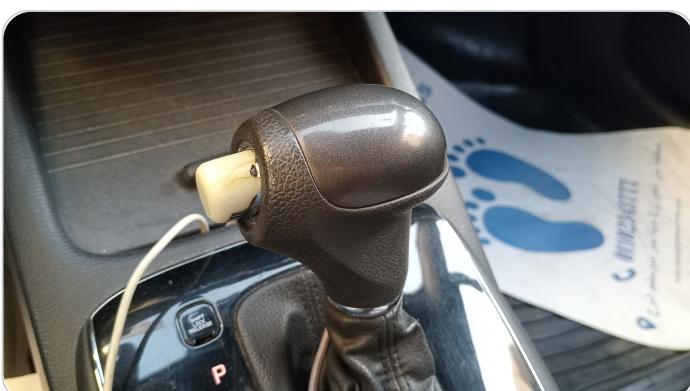
الكونسول الوسط : قطع / كسر / شرخ / تلف

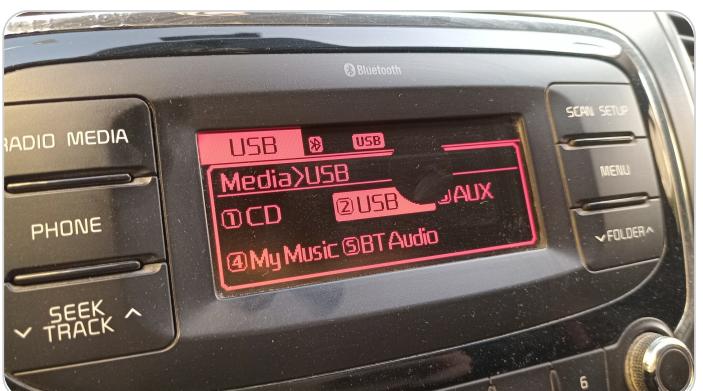
الكاسيت : تلف بالشاشة

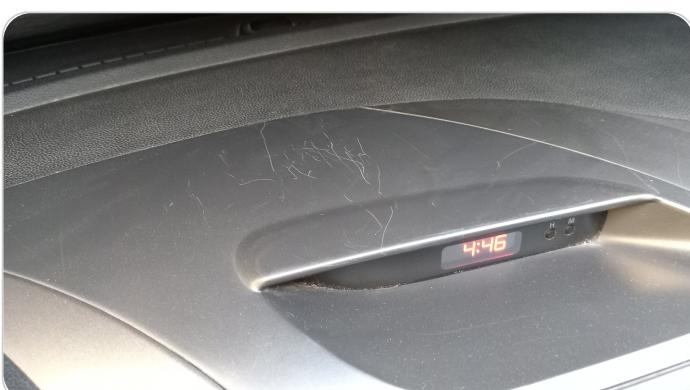
الكونسول الوسط : قطع / كسر / شرخ / تلف

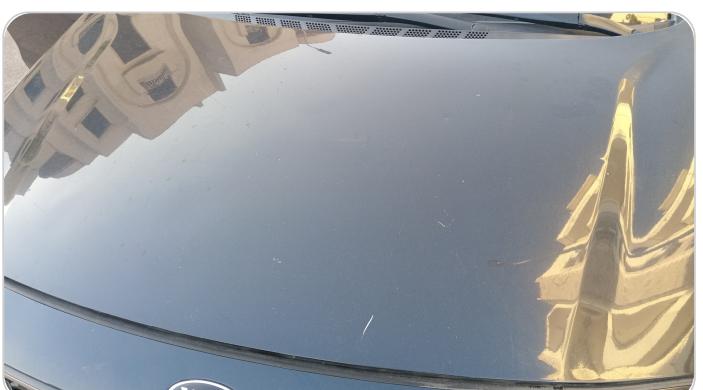
الكتوت : فبريكا (خرابيش - خبطات)

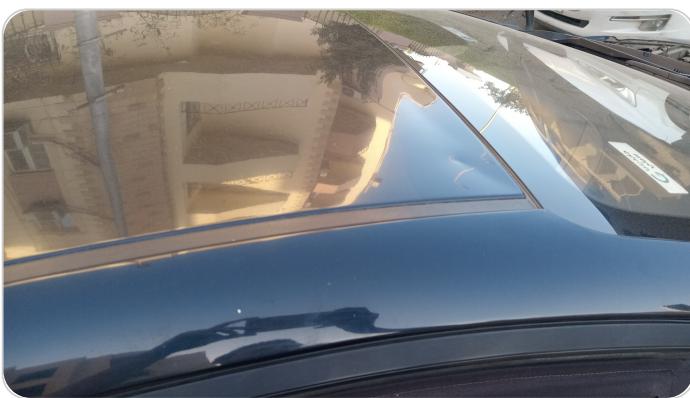
السقف : فبريكه (خرابيش - خبطات)

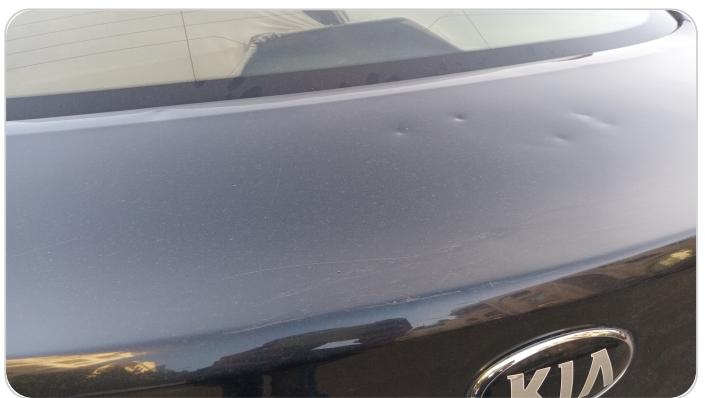
باب الشنطة : فبريكه (خرابيش - خبطات)

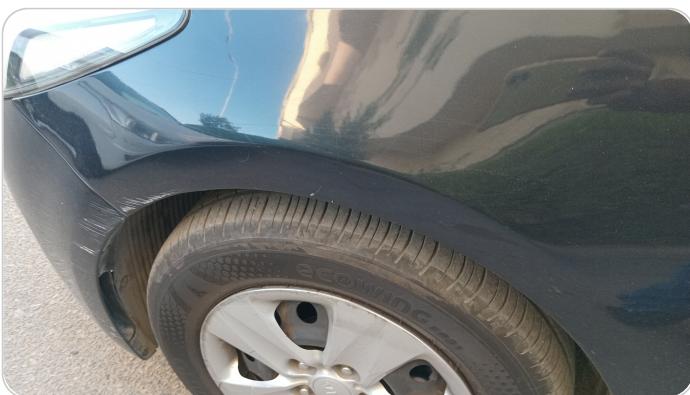
الرفرف الأمامي شمال : رش مع معجون (خرابيش)

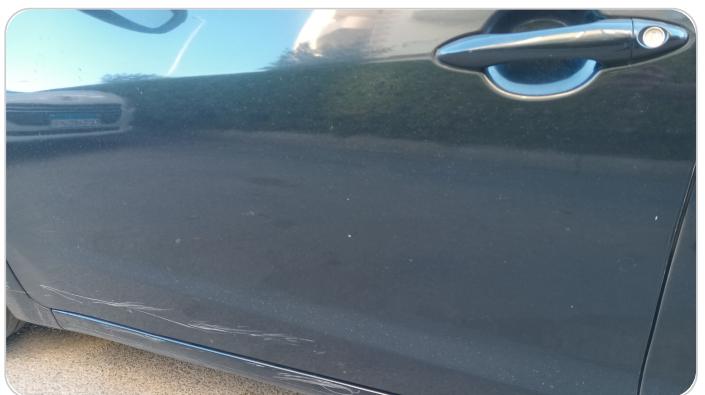
الباب الأمامي شمال : رش مع معجون (خرابيش)

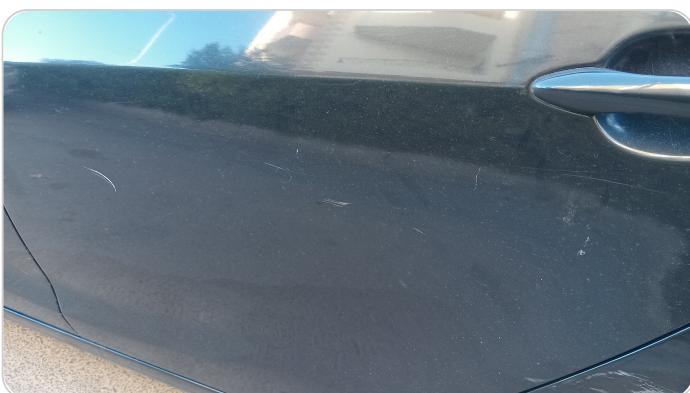
الباب الخلفي شمال : رش مع معجون (خرابيش)

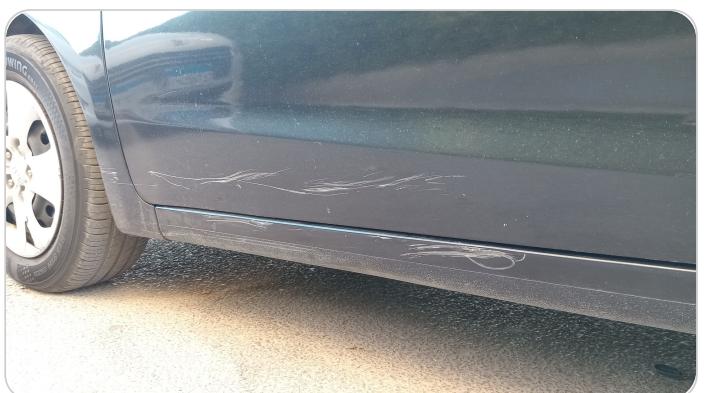
العتب السفلي شمال : رش بدون معجون (خبطات)

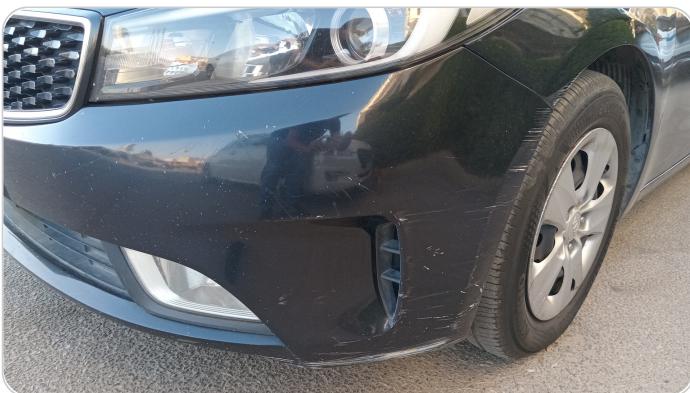
الاصدام الأمامي : رش مع معجون (خرابيش)

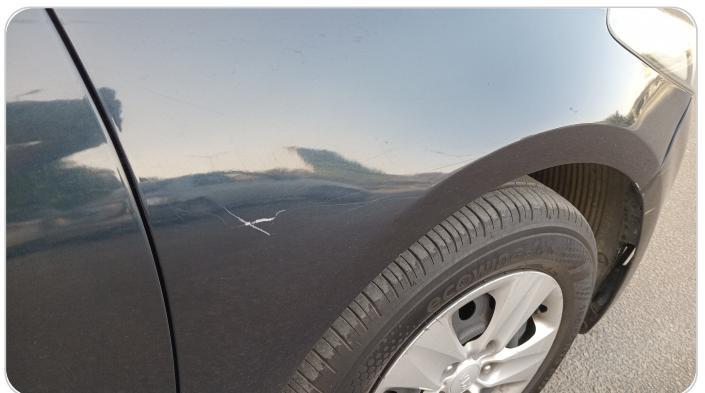
الرفرف الأمامي يمين : رش مع معجون (خرابيش)

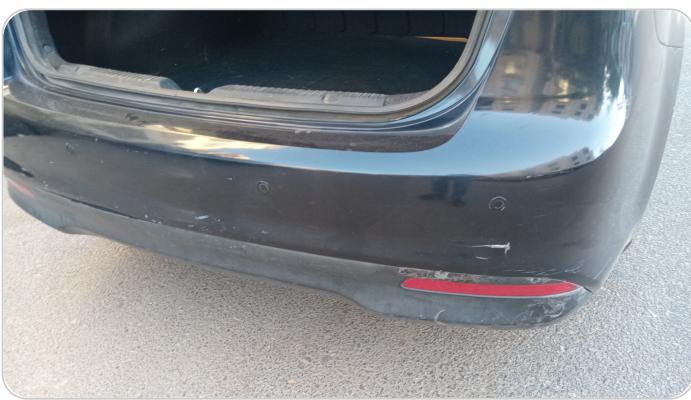
الاصدام الخلفي : رش مع معجون (خرايش)

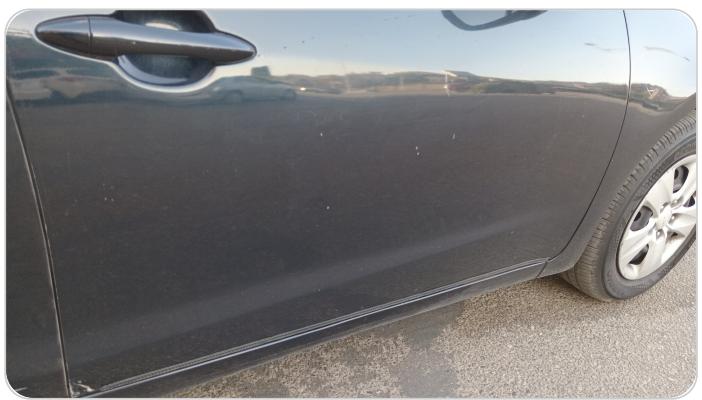
الباب الأمامي يمين : رش مع معجون (خرايش)

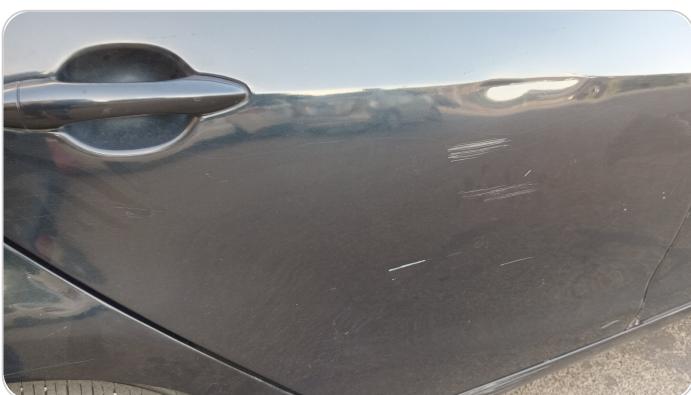
الباب الخلفي يمين : رش مع معجون (خبطات)

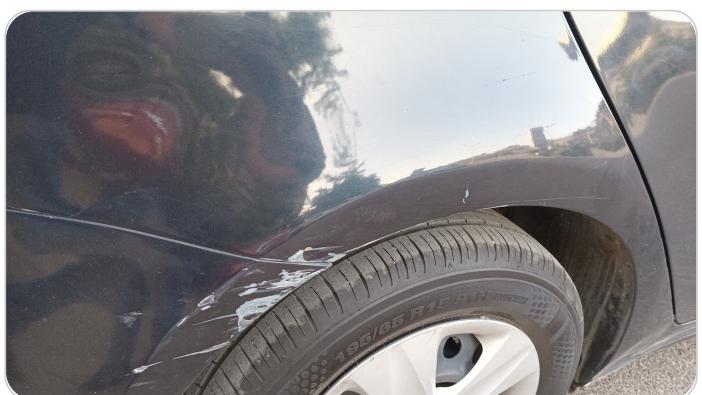
الرفف الخلفي يمين : رش مع معجون (خبطات)

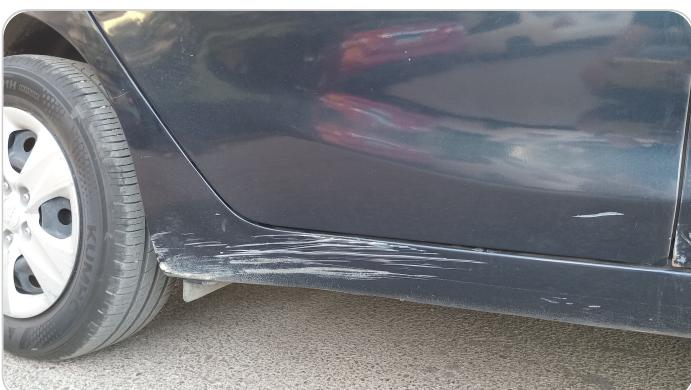
العتب السفلي يمين : رش مع معجون (خبطات)

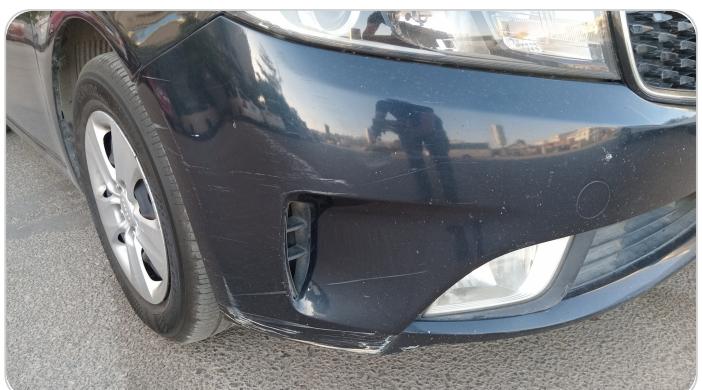
الاصدام الأمامي : رش مع معجون (خرايش)

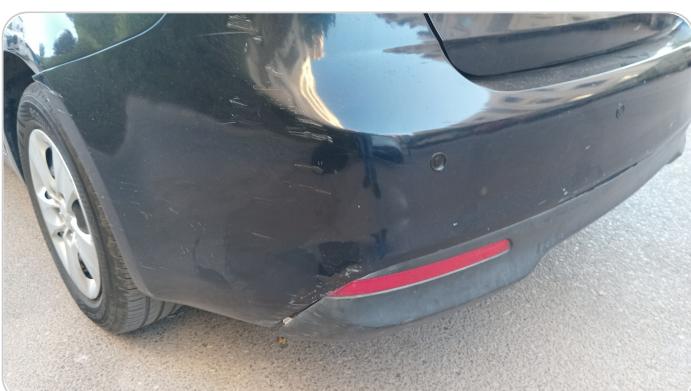
الاصدام الخلفي : رش مع معجون (خرايش)

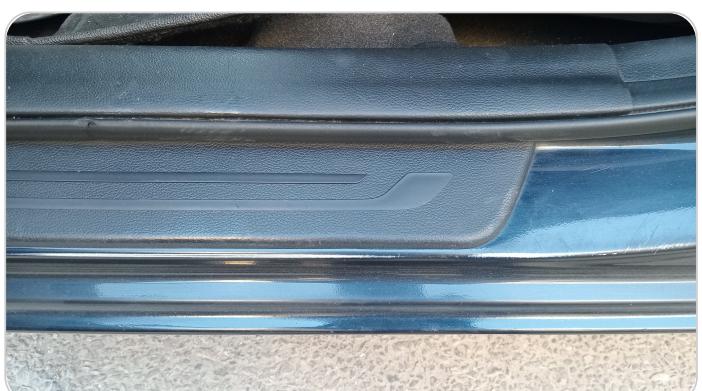
دواخل وقوائم باب الأمامي شمال : فبريكه (خرايش)

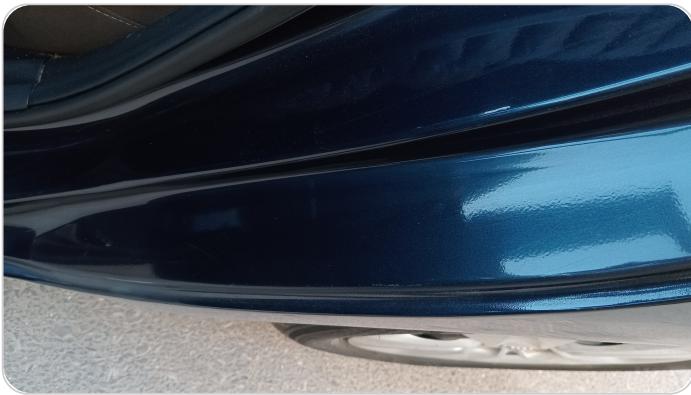
دواخل وقوائم باب الخلفي شمال : فبريكا (خراييش)

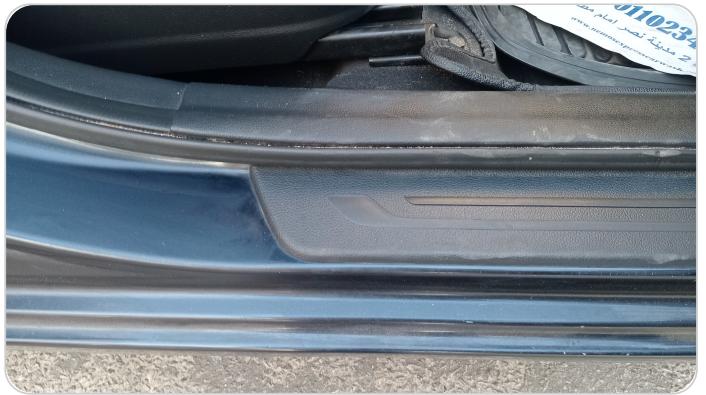
دواخل وقوائم باب أمامي يمين : فبريكا (خراييش)

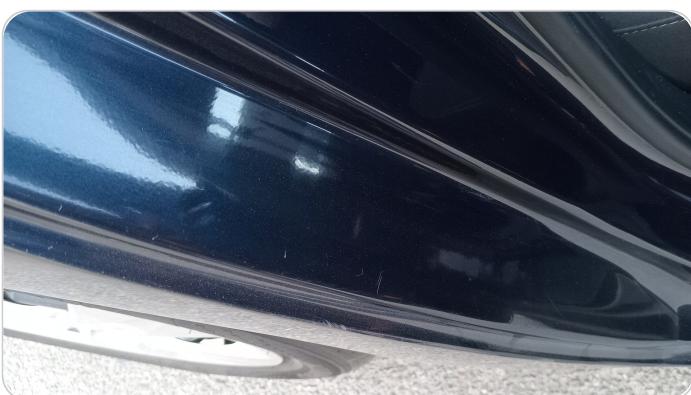
دواخل وقوائم باب خلفي يمين : فبريكا (خراييش)

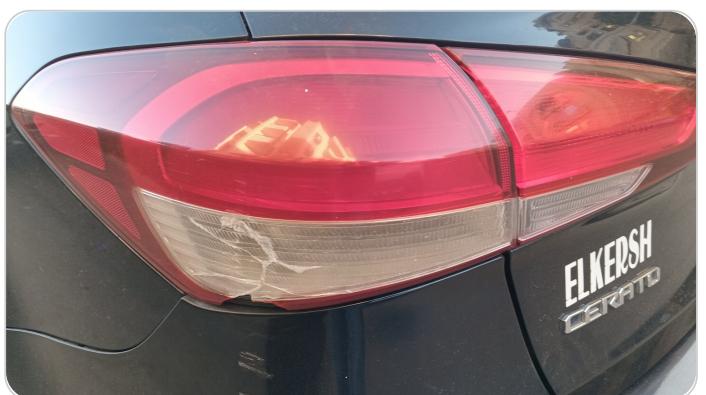
الكشاف الخلفي شمال : كسر بالباغة

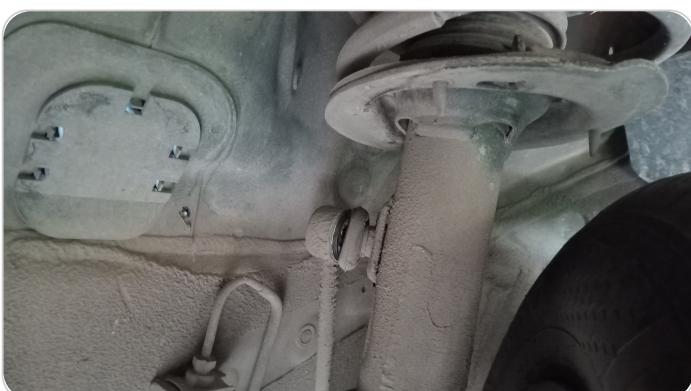
ذراع الميزان : تشققات (كاوتتش الميزان)
