بيانات العميل والسيارة			
Nissan Qashqai 2021 2nd Category			موديل السيارة
99948	قراءة العداد	كحلي	اللون
لا يوجد	حضر البيع	لا يوجد	توكيلات
مدينة نصر	المبور	2024-11-16	تاريخ انتهاء الرخصه

ملخص حالة السيارة

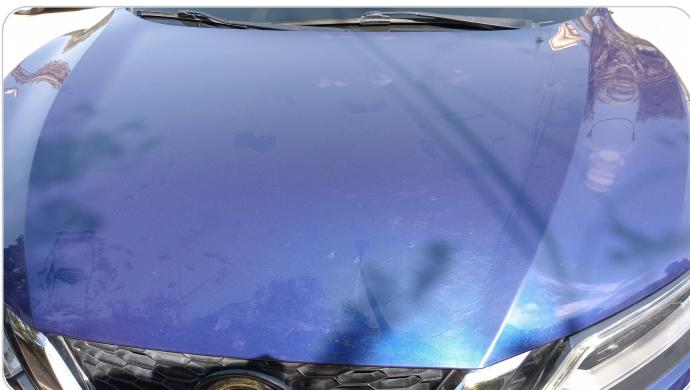
الكبوت : فبريكه (خرابيش)

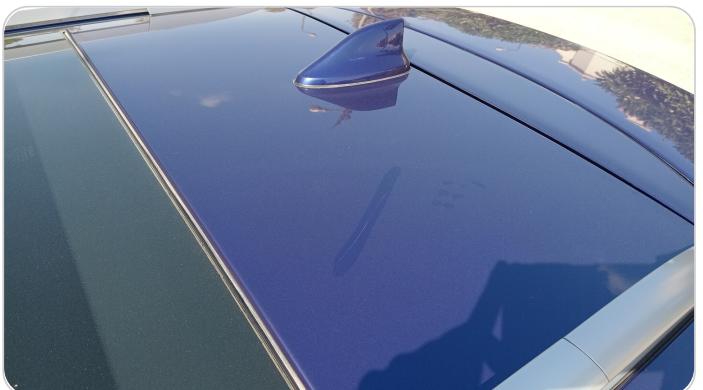
السقف : فبريكه (خرابيش)

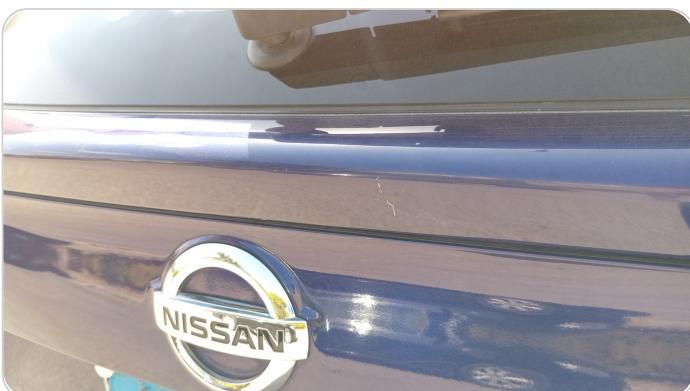
باب الشنطة : فبريكه (خرابيش)

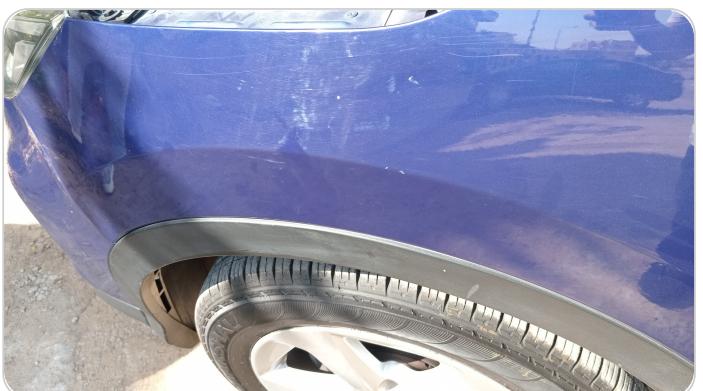
الرفف الأمامي شمال : فبريكه (خرابيش - خبطات)

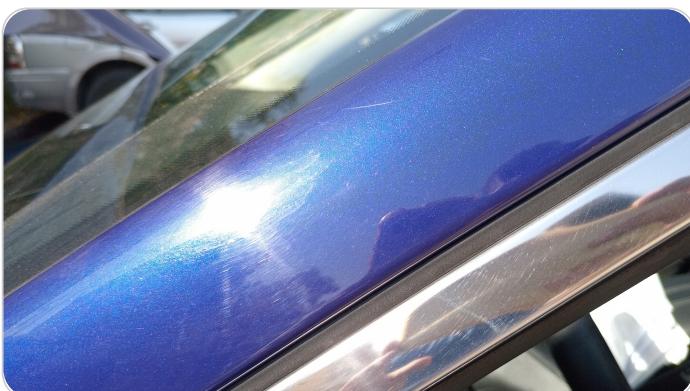
قائم خارجي أمامي شمال : فبريكه (خرابيش)

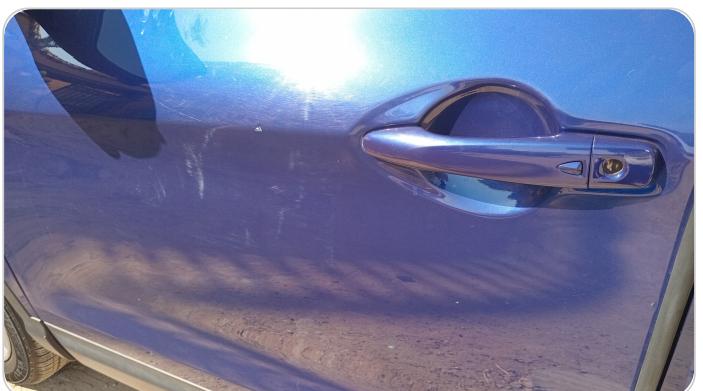
الباب الأمامي شمال : فبريكه (خرابيش)

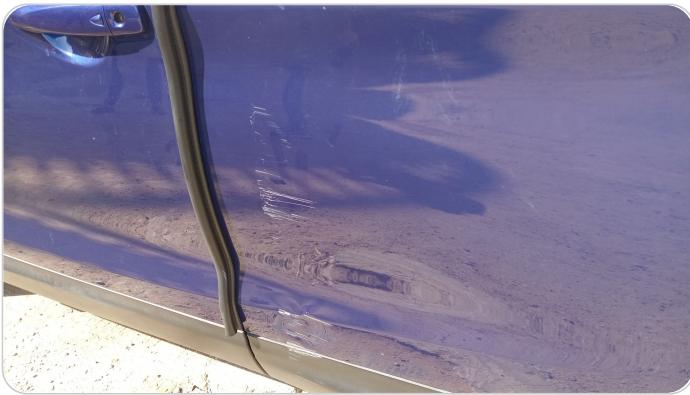
الباب الخلفي شمال : فبريكا (خراييش - خبطات)

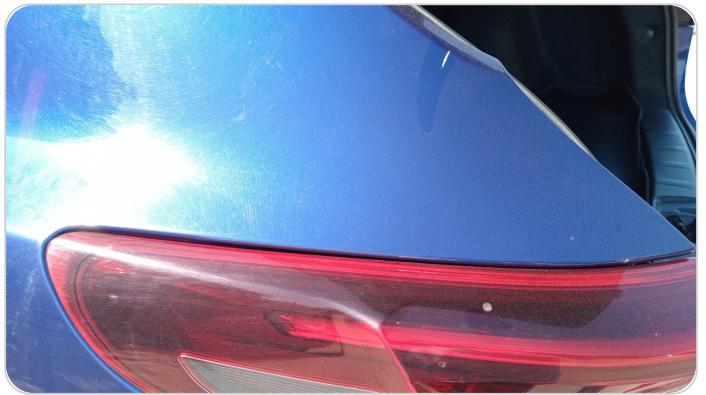
قائم خارجي خلفي شمال : فبريكا (خراييش)

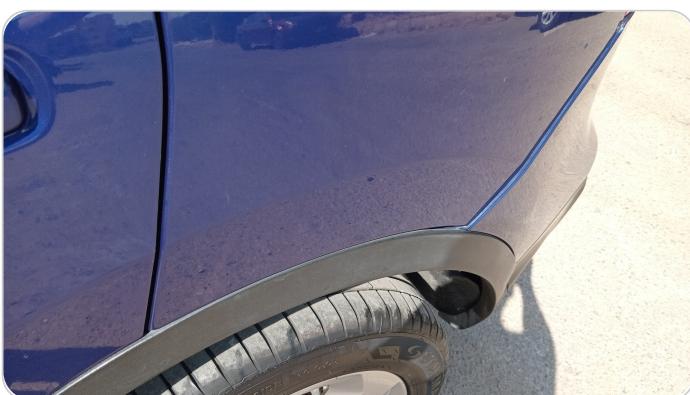
الرفف الخلفي شمال : فبريكا (خراييش)

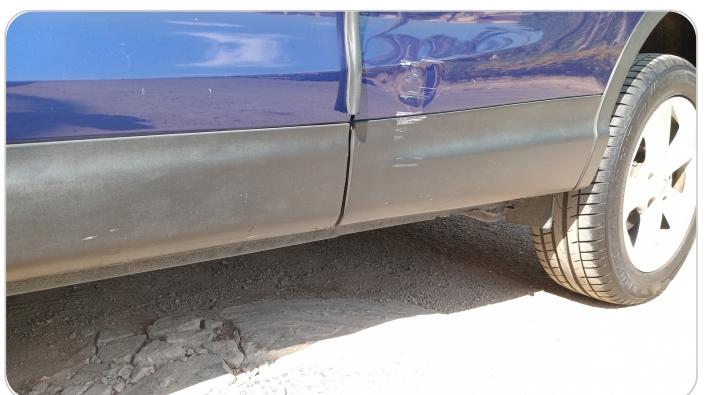
العتب السفلي شمال : فبريكا (خراييش)

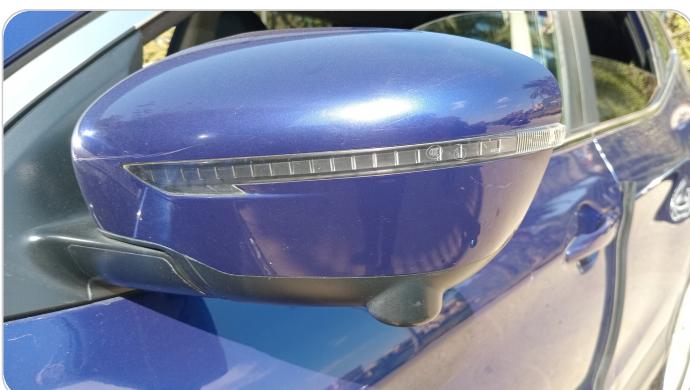
مرآية الباب الأمامي شمال : فبريكا (خراييش)

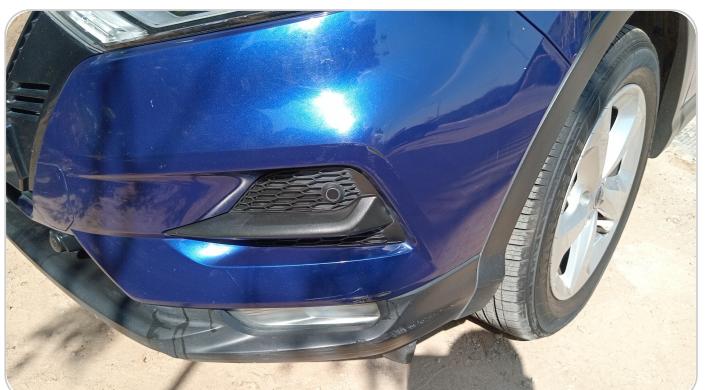
الاكصدام الأمامي : فبريكا (خراييش)

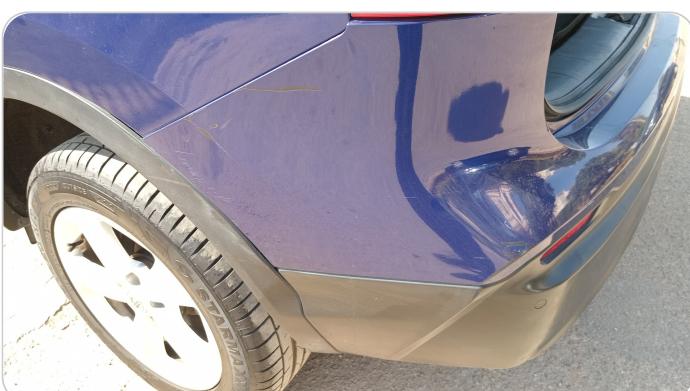
الاكصدام الخلفي : فبريكا (خراييش)

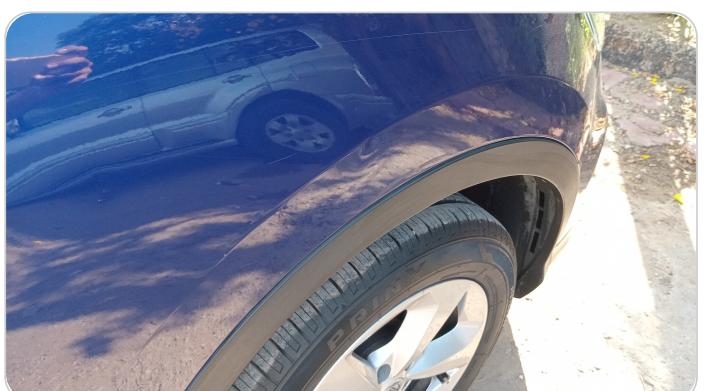
الرفف الأمامي يمين : فبريكا (خراييش)

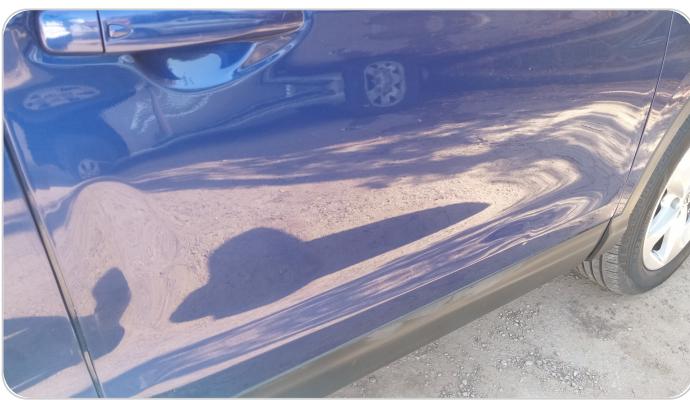
الباب الأمامي يمين : فبريكا (خراييش - خبطات)

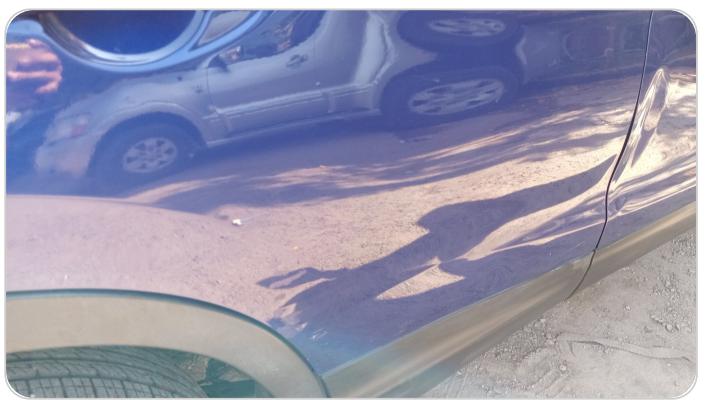
الباب الخلفي يمين : فبريكا (خراييش - خبطات)

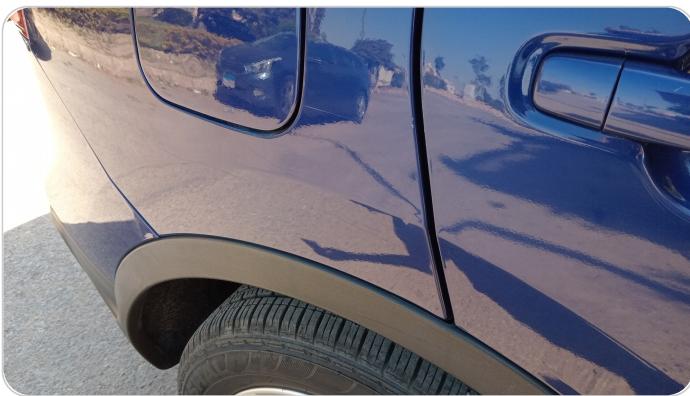
الرفف الخلفي يمين : فبريكا (خراييش)

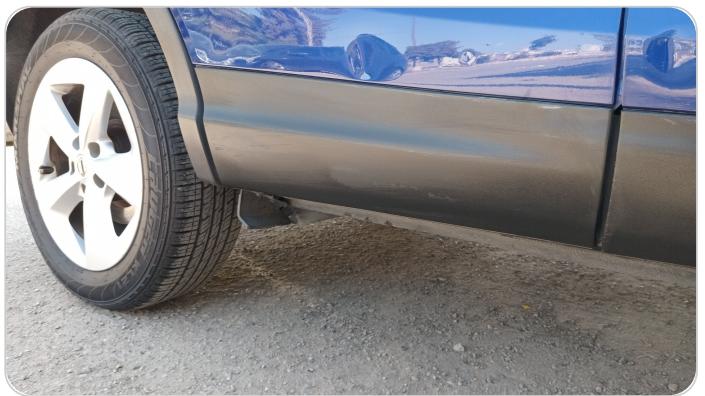
العتب السفلي يمين : فبريكا (خراييش)

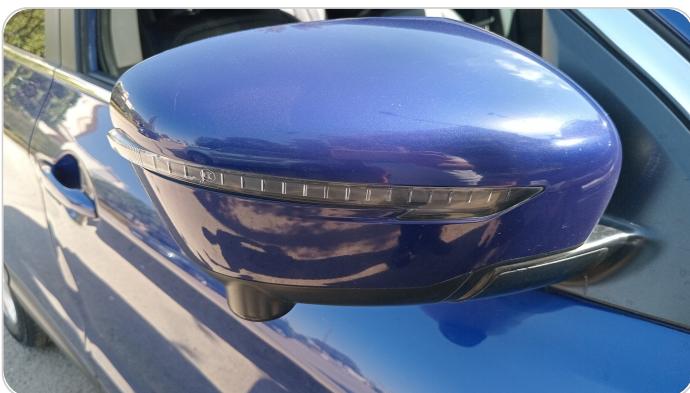
مراية الباب الأمامي يمين : فبريكا (خراييش)

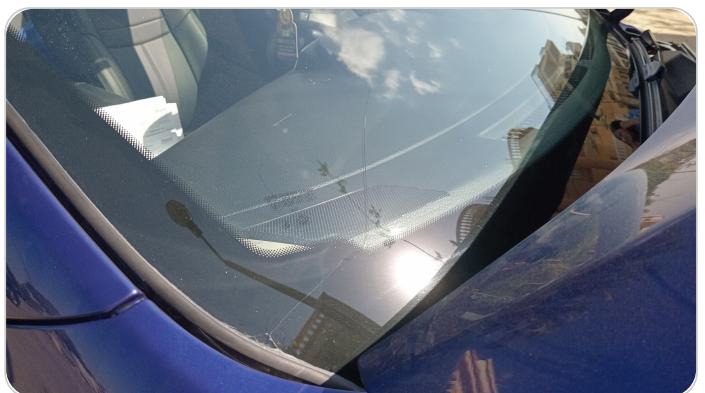
زجاج السيارة الأمامي : شروخ أو كسور

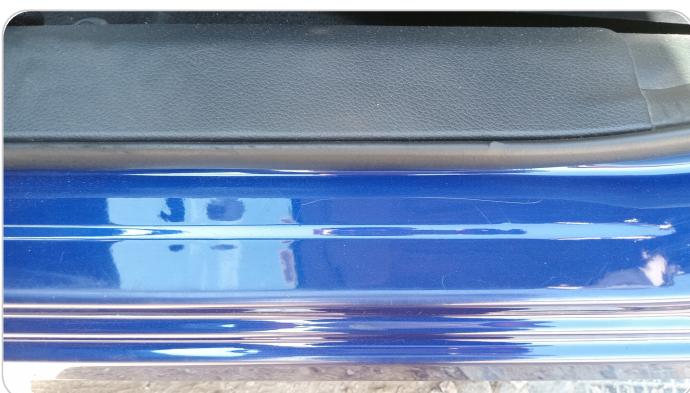
دواخل وقوائم باب الأمامي شمال : فبريكا (خراييش)

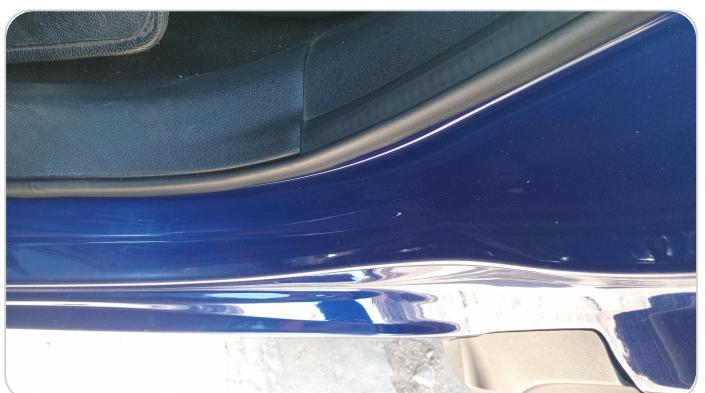
دواخل وقوائم باب الخلفي شمال : فبريكا (خراييش)

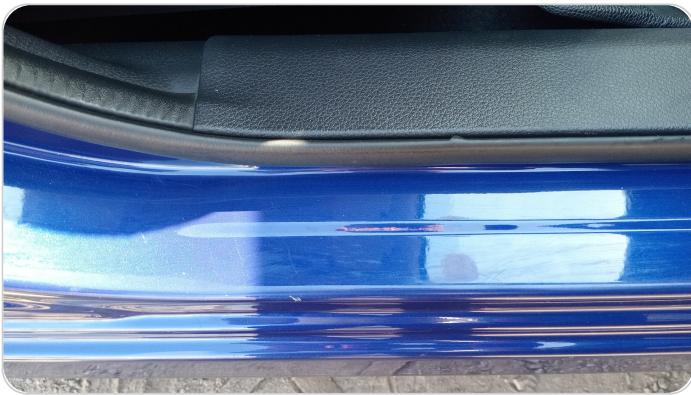
دواخل وقوائم باب أمامي يمين : فبريكا (خراييشن)

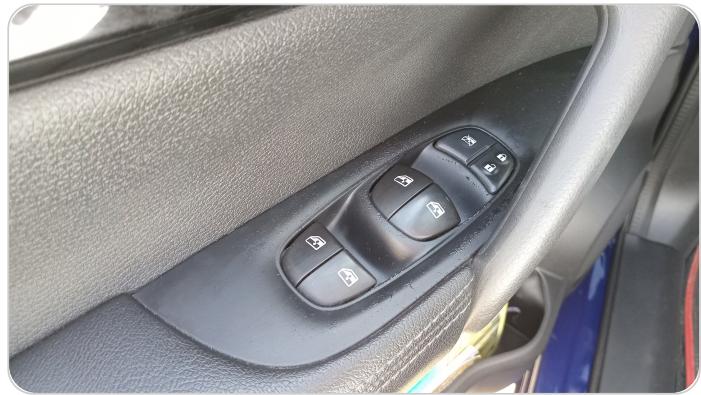
فرش الباب الأمامي شمال : قطع/كسر/سرخ/تلف
