بيانات العميل والسيارة			
Opel Insignia 2016 3rd Category			موديل السيارة
134980	قراءة العداد	أسود	اللون
لا يوجد	حظر البيع	لا يوجد	توكيلات
النزهة	المرور	2026-01-18	تاريخ انتهاء الرخصه

ملخص حالة السيارة			
● بحالة ممتازة	حالة الميكانيكا	● رش في بعض أجزاء السيارة	حالة البودي الخارجي
● بحالة جيدة جدا	حالة العفشة	● فبريكة بالكامل	حالة البودي الداخلي
● بحالة جيدة جدا	حالة الكهرباء	● لا يوجد ملاحظات	حالة الشاسية
● بحالة ممتازة	حالة التكييف	● بحاله مقبولة	حالة الجنوط والكاوتش
● بحالة جيدة	حالة الصالون	● بحالة جيدة	حالة الزجاج والكشافات

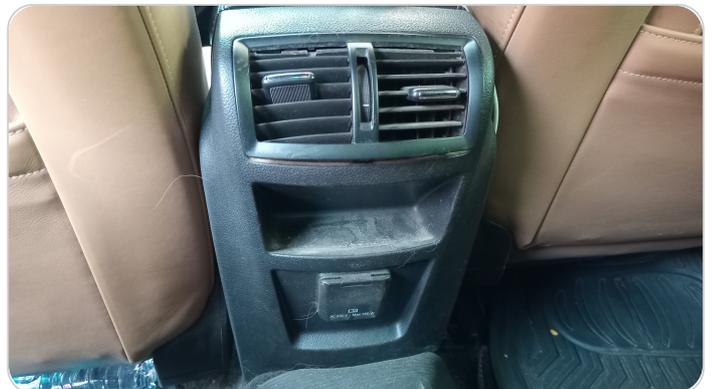
RR AC GRILL

● قطع /كسر / شرخ /تلف	فرش كرسي أمامي شمال	● قطع /كسر /شرخ /تلف	فرش كرسي أمامي يمين
● يحتاج تنظيف فقط	فرش السقف	● بحاله جيده	فرش كنبه خلفي
● بحاله جيده	فيبر قائم أمامي شمال	● بحاله جيده	فيبر قائم أمامي يمين
● بحاله جيده	فيبر قائم وسط شمال	● بحاله جيده	فيبر قائم وسط يمين
● بحاله جيده	فيبر قائم خلفي شمال	● بحاله جيده	فيبر قائم خلفي يمين
● بحاله جيده	مرآة الزجاج الأمامي	● بحاله جيده	شماسات أمامية
● بحاله جيده	مقبض يد السقف أمامي شمال	● بحاله جيده	مقبض يد السقف أمامي يمين
● بحاله جيده	مقبض يد السقف خلفي شمال	● بحاله جيده	مقبض يد السقف خلفي يمين
يوجد كسر في هوايات تكييف خلفيه			ملاحظات أخرى

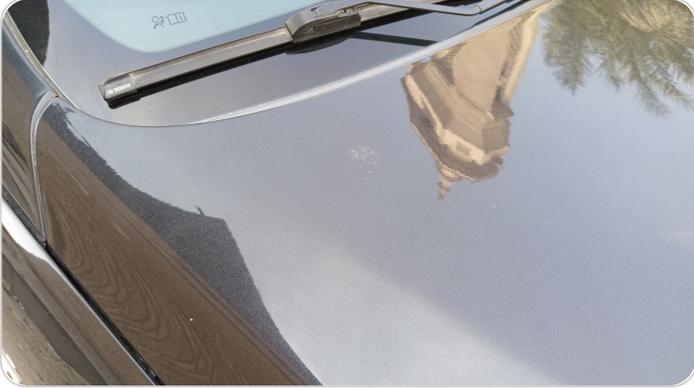
مفصلات الكبوت	● فبريكة بالكامل	مفصلات الشنطة	● فبريكة بالكامل
ملاحظات أخرى	رش جزئي بمعجون في مقدمة الكبوت ومقدمة قائم خارجي أمامي شمال وبدون معجون في قائم أمامي يمين - خرابيش في مجاري السقف آثار فك وتركيب في الرفارف الامامية - فقد في طبب اكصدام امامي

الكبوت : رش مع معجون (خرابيش)

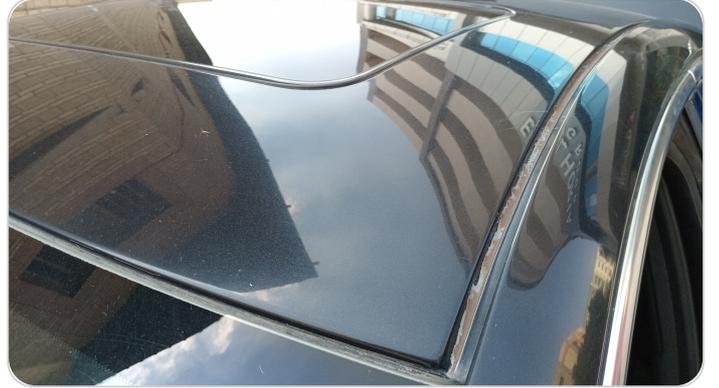
السقف : فبريكة (خرابيش)

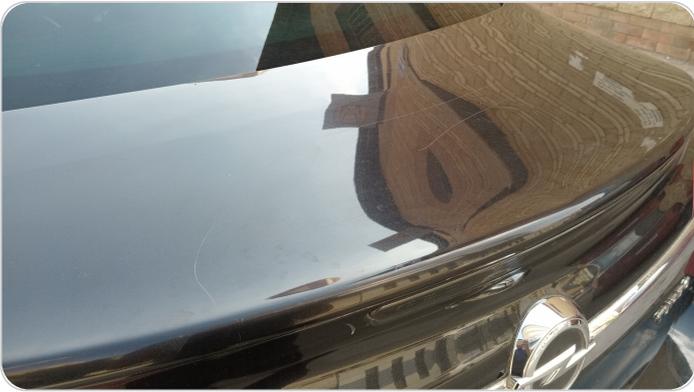
باب الشنطة : فبريكة (خرابيش)

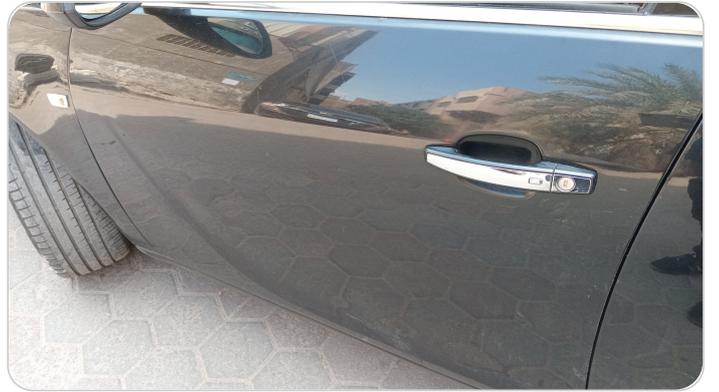
الباب الأمامي شمال : رش مع معجون (خرابيش)

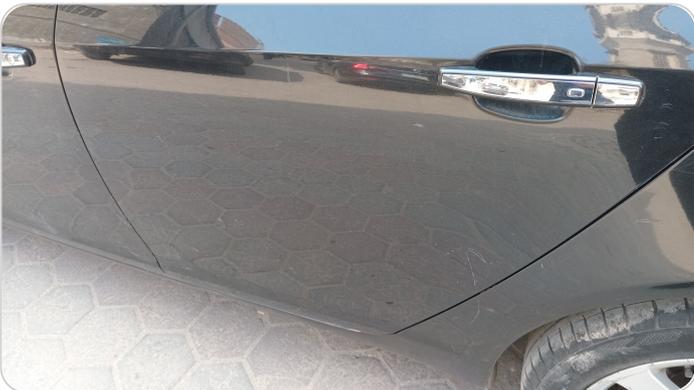
الباب الخلفي شمال : فبريكة (خرابيش)

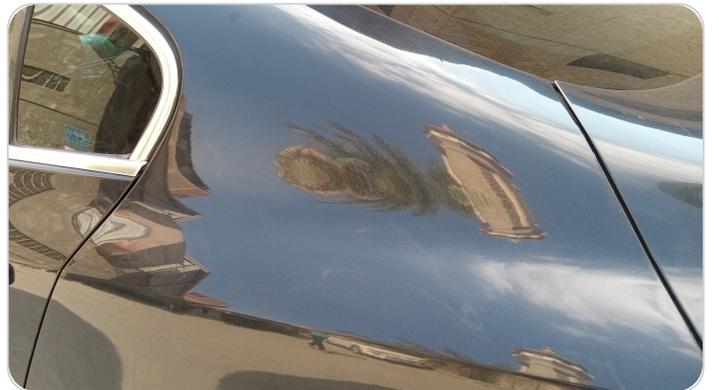
قائم خارجي خلفي شمال : فبريكة (الدهان متآكل)

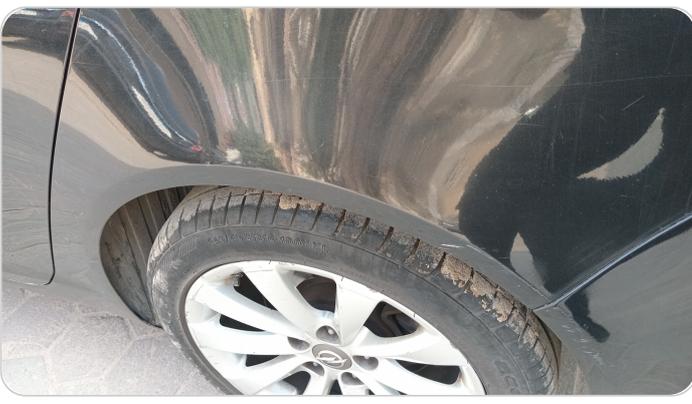
الرفرف الخلفي شمال : فبريكة (خرايش)

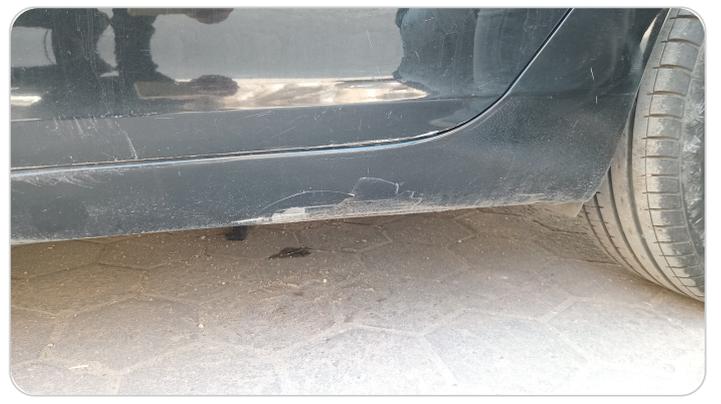
العتب السفلي شمال : رش مع معجون (خبطات)

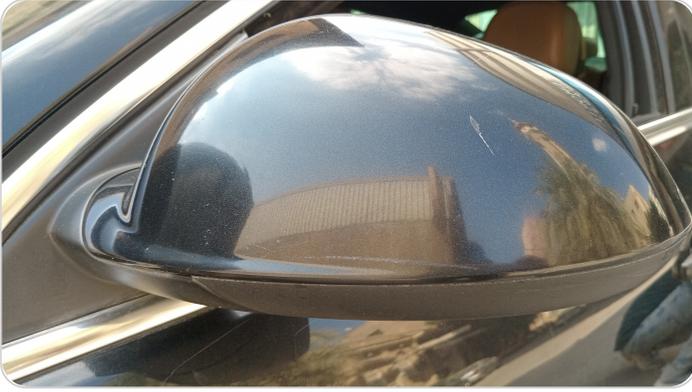
مراية الباب الأمامي شمال : فبريكة (خرايش)

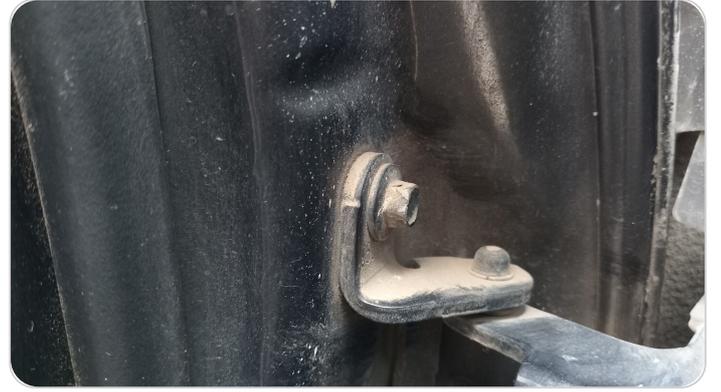
مفصلات ومسامير الباب الأمامي شمال : آثار فك وتركيب

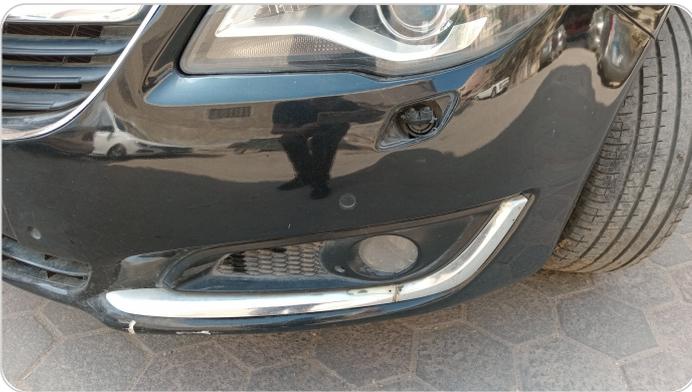
الاكصدام الأمامي : رش مع معجون (خرايش)

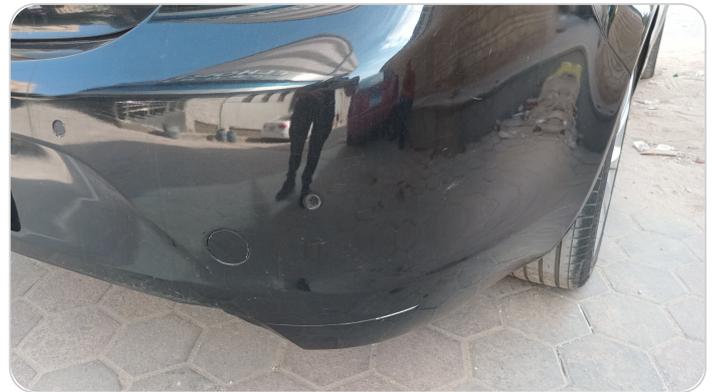
الاكصدام الخلفي : رش مع معجون (خرايش)

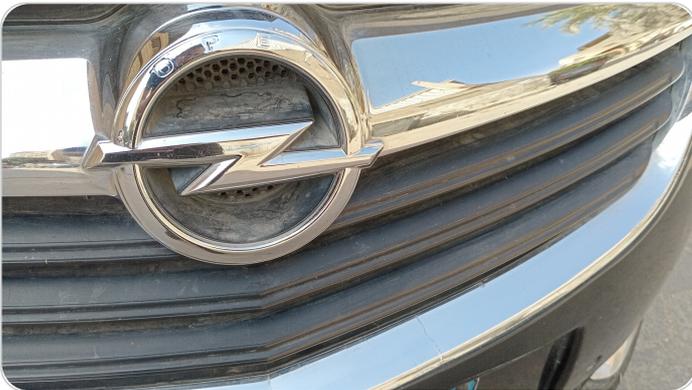
شبكة أمامية : شرخ / كسر

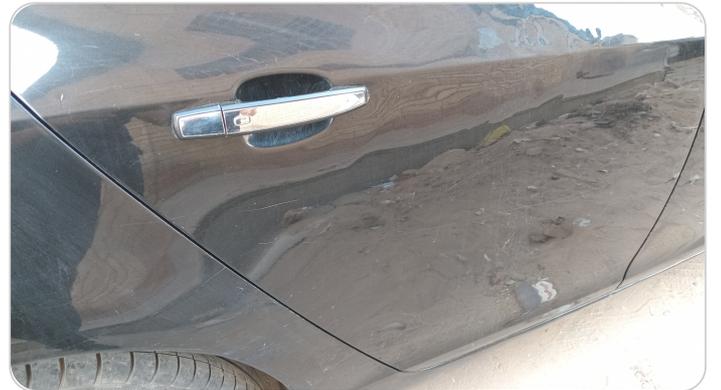
الباب الخلفي يمين : فبريكة (خرايش)

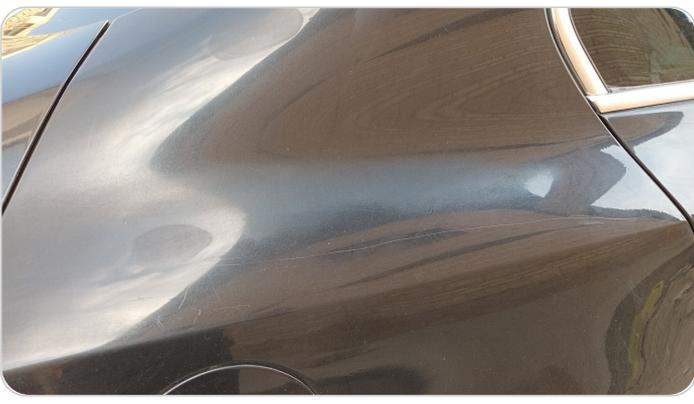
قائم خارجي خلفي يمين : فبريكة (الدهان متآكل)

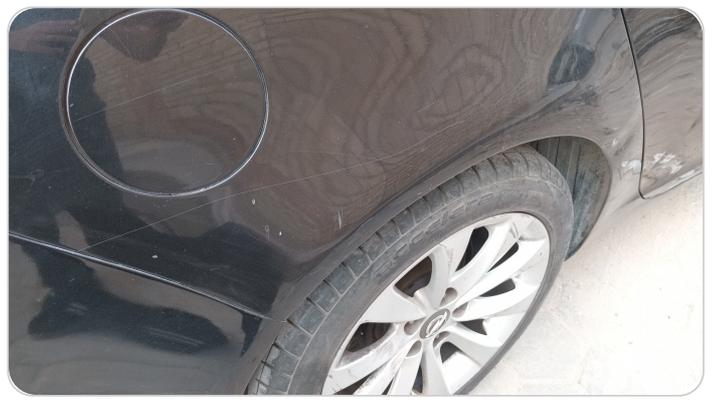
الرفرف الخلفي يمين : رش مع معجون (خرايبش)

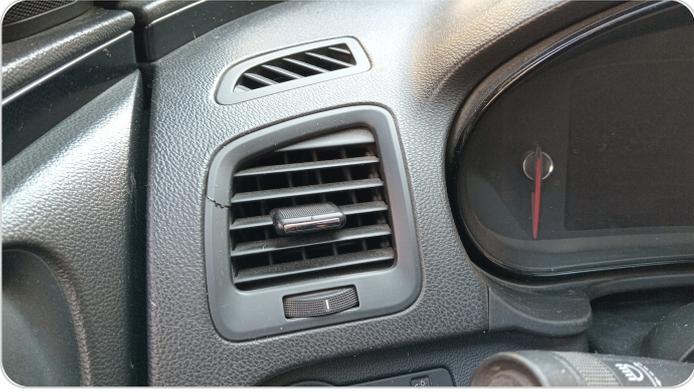
هوايات التكييف : كسر (أكثر من هواية)

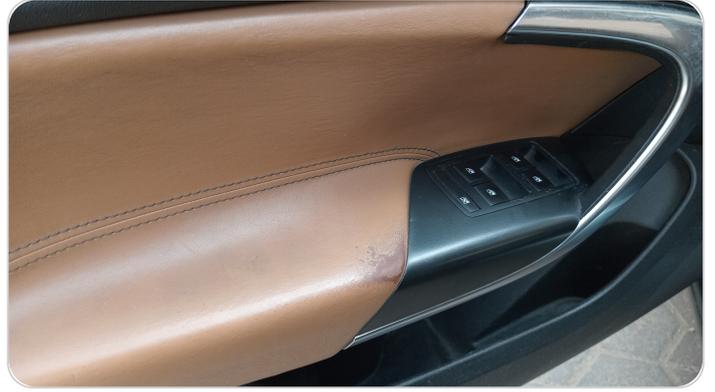
فرش الباب الأمامي شمال : قطع/كسر/شرخ/تلف

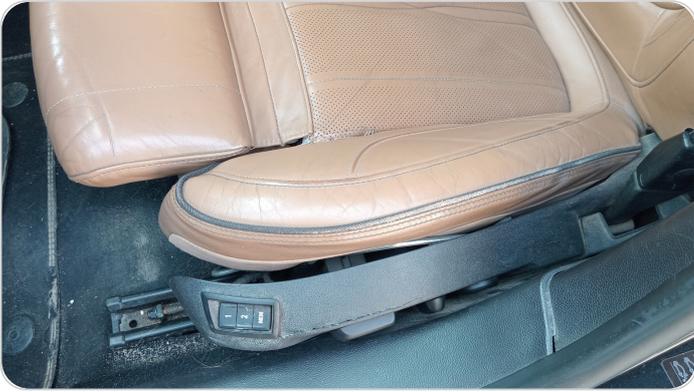
فرش كرسي أمامي شمال : قطع /كسر / شرخ /تلف

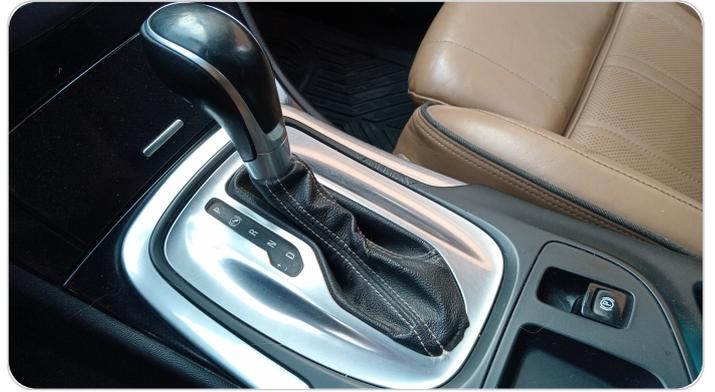
الكونسول الوسط : قطع /كسر / شرخ /تلف

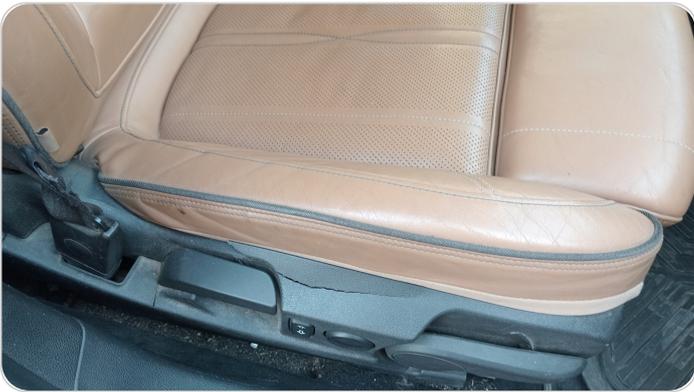
فرش كرسي أمامي يمين : قطع /كسر /شرخ /تلف

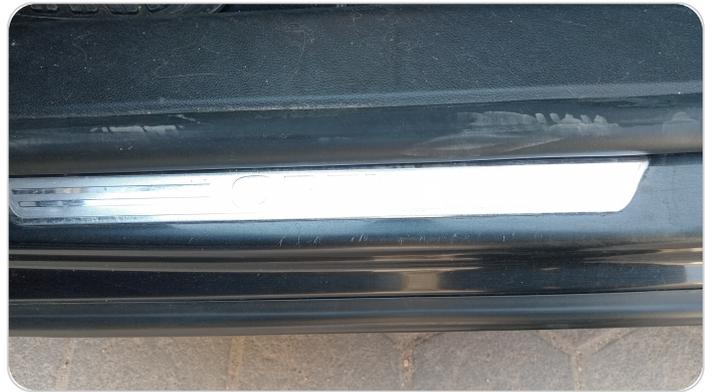
دواخل وقوائم باب الأمامي شمال : فبريكة (خرايبش)

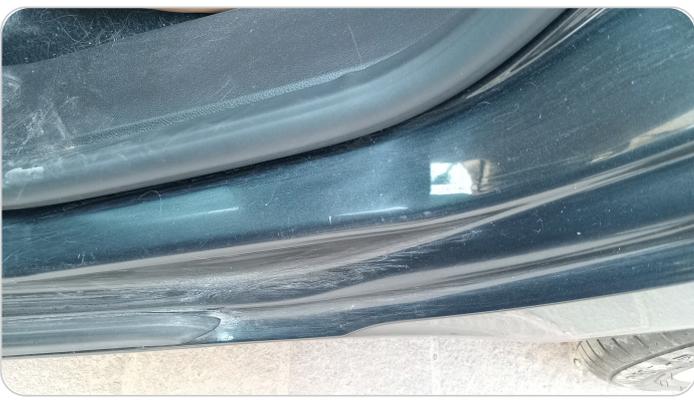
دواخل وقوائم باب الخلفي شمال : فبريكة (خرابيش)

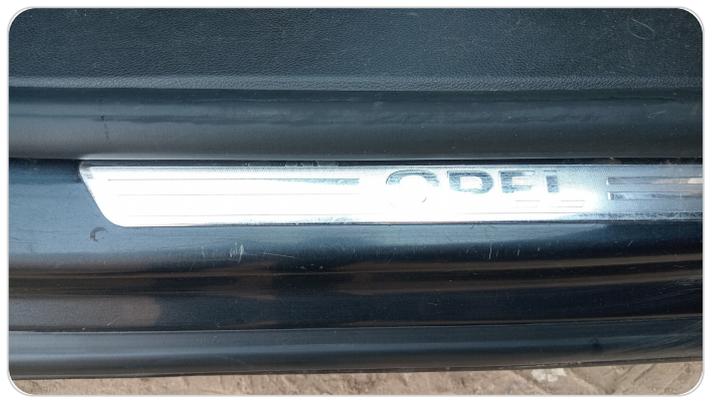
دواخل وقوائم باب أمامي يمين : فبريكة (خرابيش)

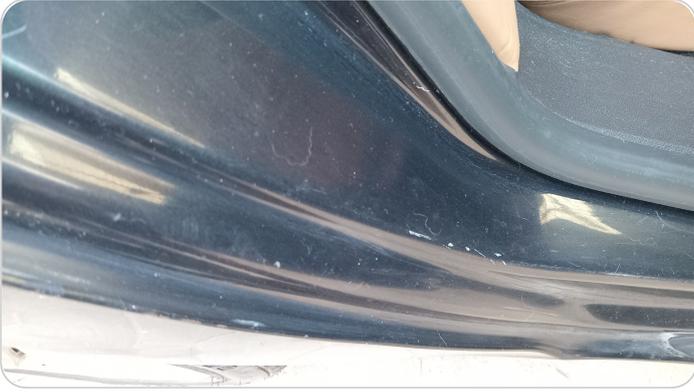
دواخل وقوائم باب خلفي يمين : فبريكة (خرابيش)

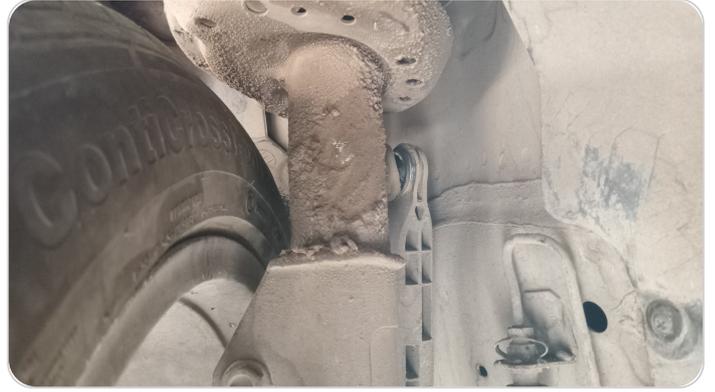
ذراع الميزان : تشققات (كاوتش الميزان)

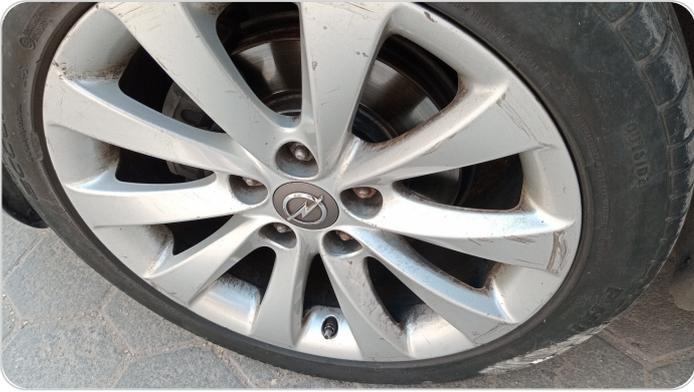
حالة الجنوط الأمامي : تجريحات بسيطة

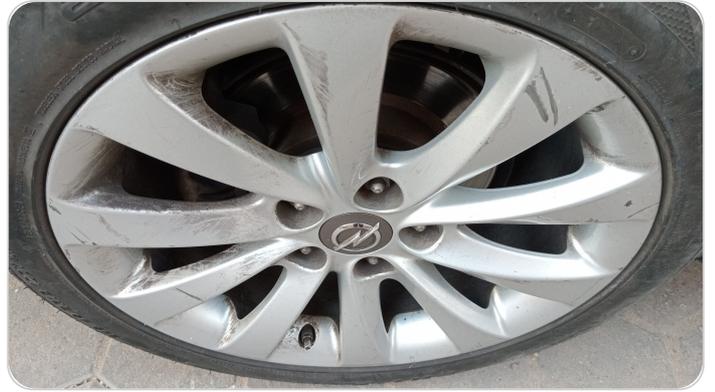
حالة الجنوط الخلفي : تجريحات بسيطه

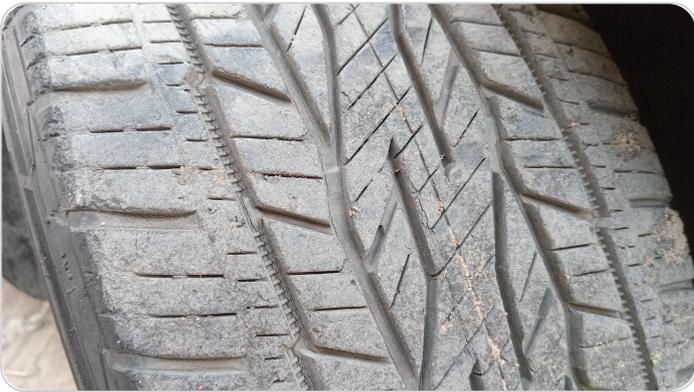
حالة الكاوتش الأمامي : تشققات/قطع بسيط

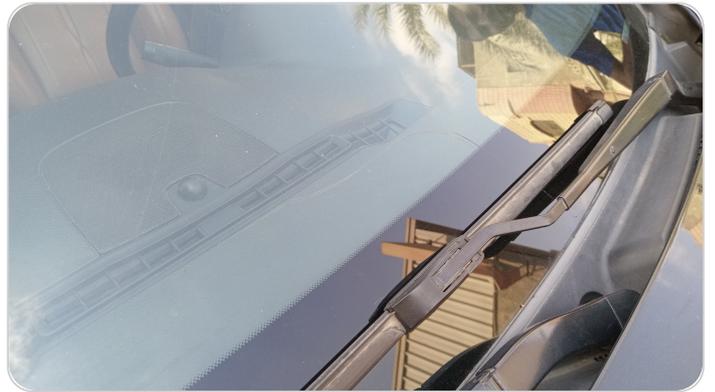
زجاج السيارة الأمامي : شروخ أو كسور

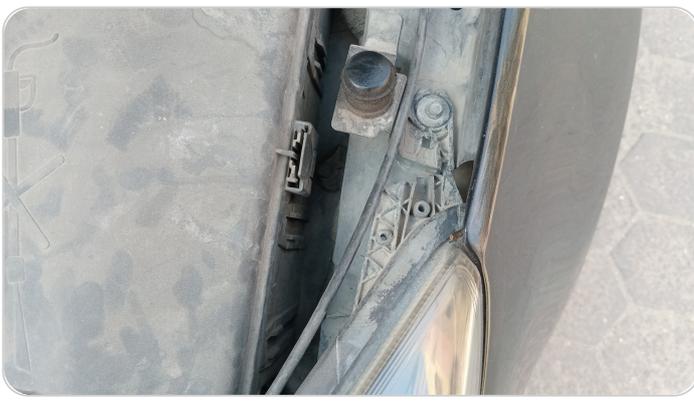
الكشاف الأمامي شمال : كسر في قواعد الكشاف

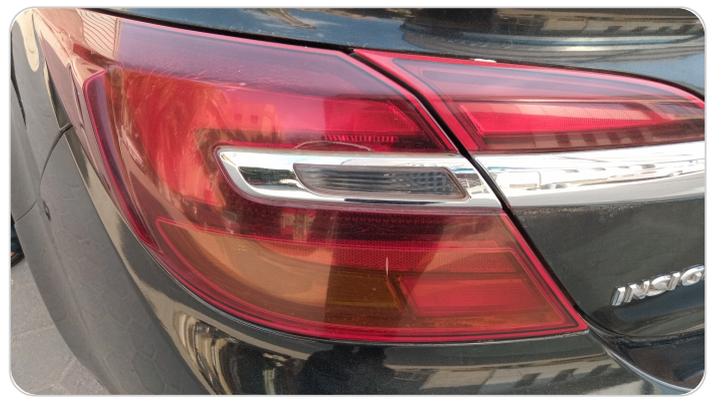
الكشاف الخلفي شمال : كسر بالباغة

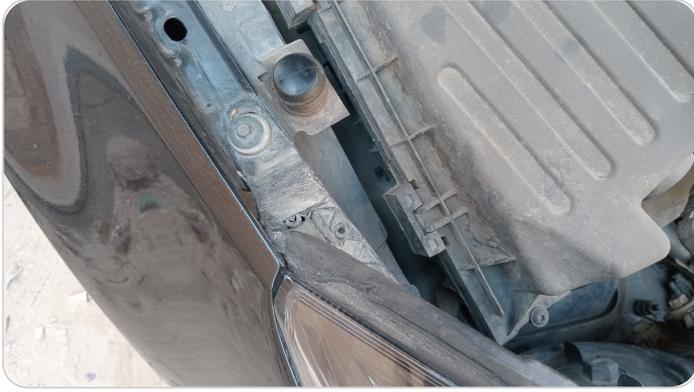
الكشاف الأمامي يمين : كسر في قواعد الكشاف

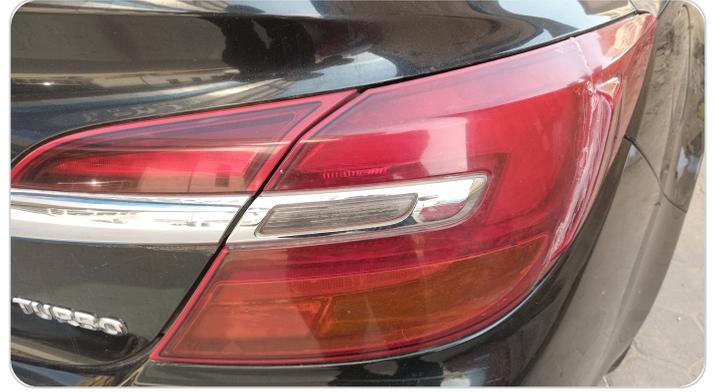
الكشاف الخلفي يمين : كسر بالباغة

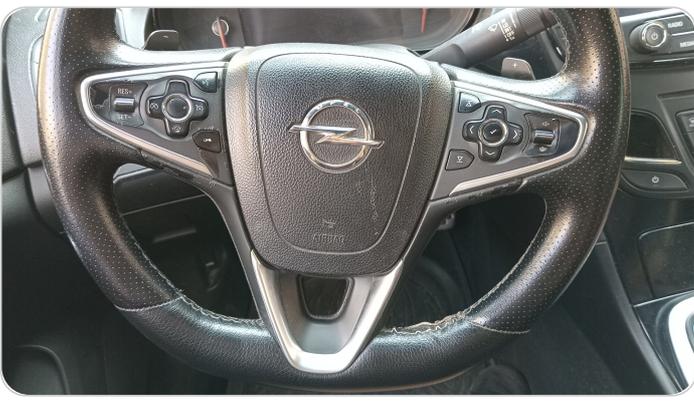
الطاره : متاكله
