بيانات العميل والسيارة			
BMW X3 2019 One Category			موديل السيارة
128377	قراءة العداد	فضي	اللون
لا يوجد	حظر البيع	لا يوجد	توكيلات
القاهرة الجديدة	المرور	2025-05-21	تاريخ انتهاء الرخصه

KARCEL

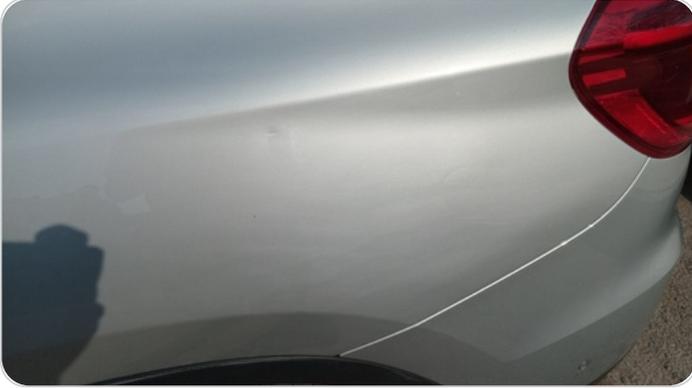
الرفرف الخلفي شمال : فبريكة (خرابيش)

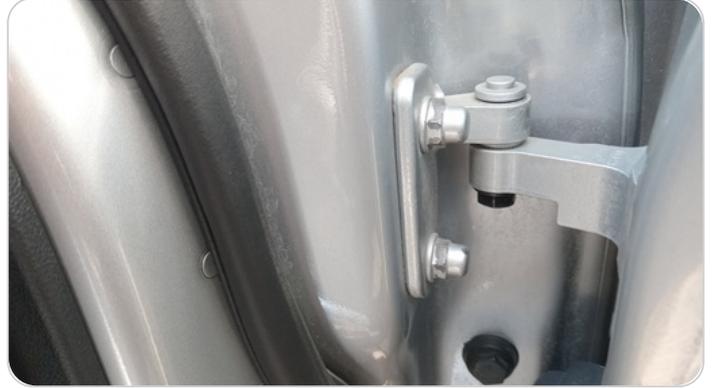
مفصلات ومسامير الباب الأمامي شمال : آثار فك وتركيب

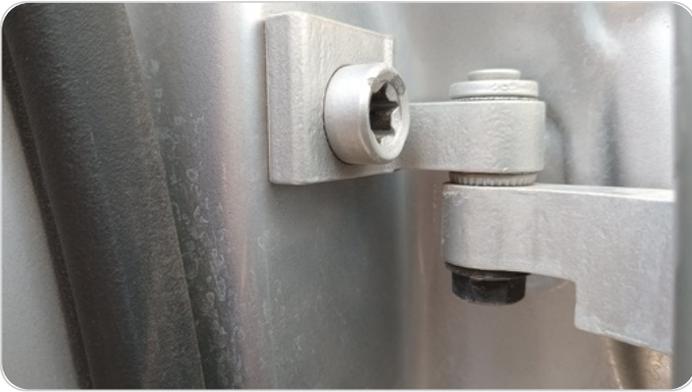
مفصلات ومسامير الباب الخلفي شمال : آثار فك وتركيب

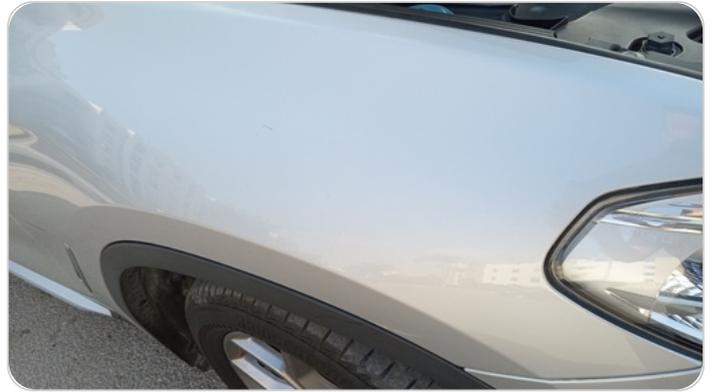
الرفرف الأمامي يمين : فبريكة (خرابيش)

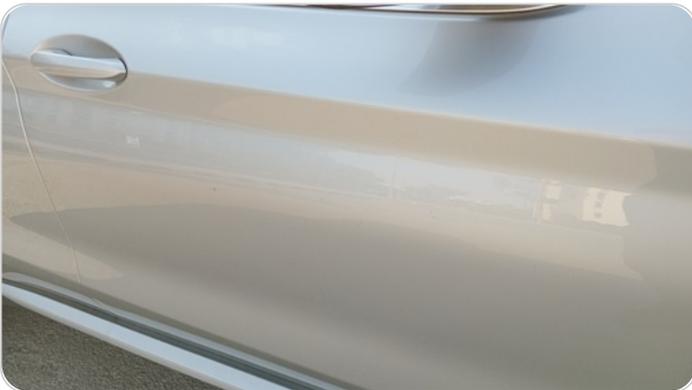
الباب الأمامي يمين : فبريكة (خرابيش)

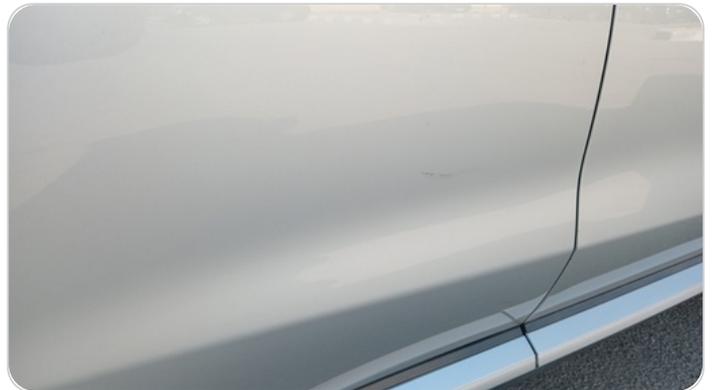
الرفرف الخلفي يمين : فبريكة (خرابيش - خبطات)

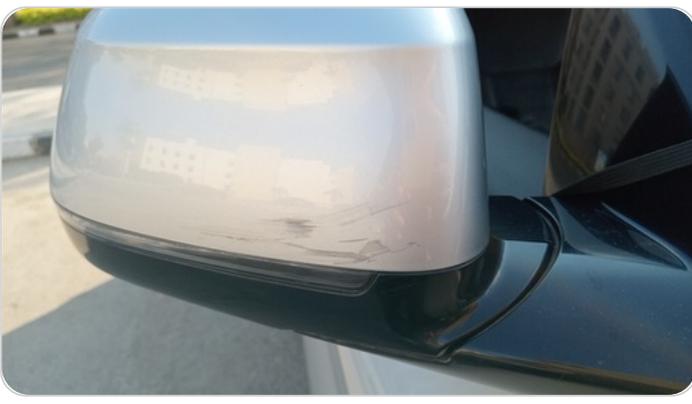
مراية الباب الأمامي يمين : فبريكة (خرابيش)

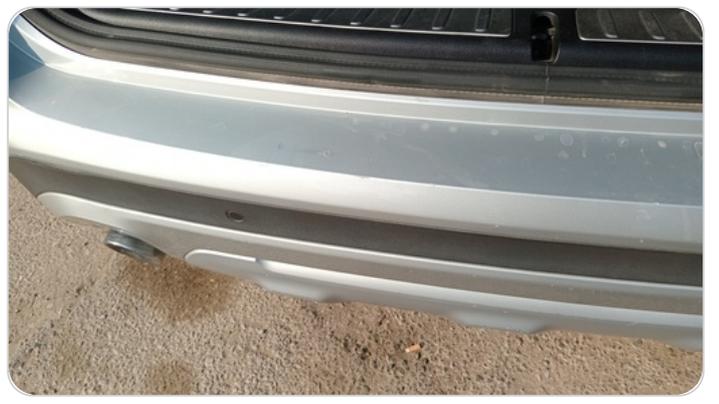
الاكصدام الخلفي : فبريكة (خرابيش)

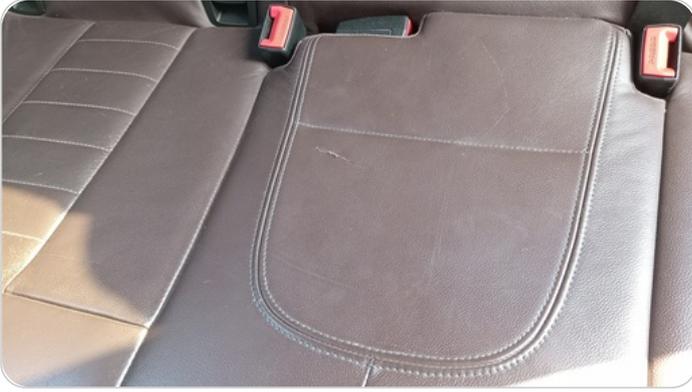
فرش كنبه خلفي : قطع / كسر / شرخ / تلف

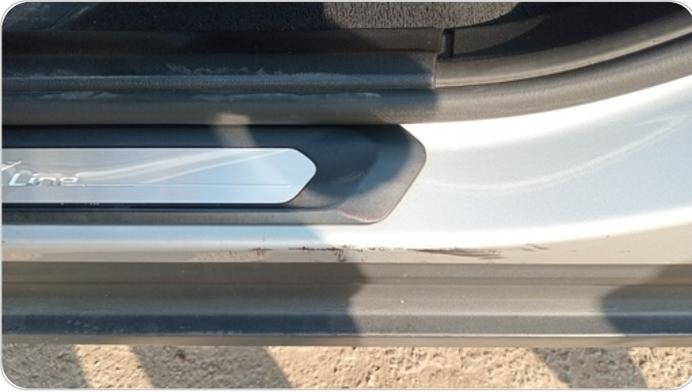
دواخل وقوائم باب الأمامي شمال : فبريكة (خرابيش)

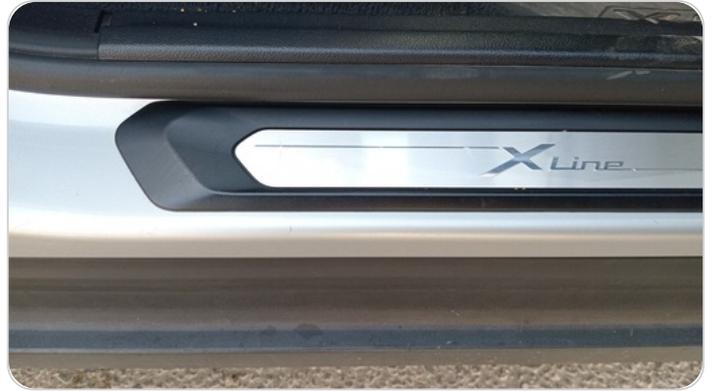
دواخل وقوائم باب أمامي يمين : فبريكة (خرابيش)

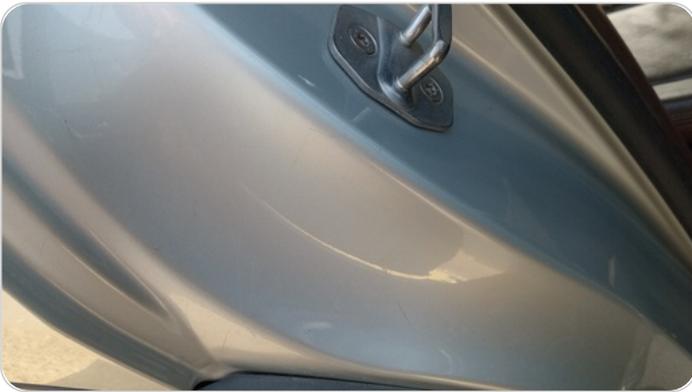
دواخل وقوائم باب خلفي يمين : فبريكة (خرابيش)

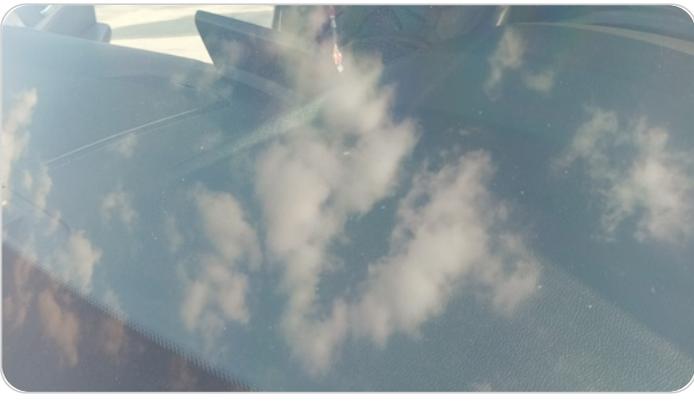
زجاج السيارة الأمامي : نقرة

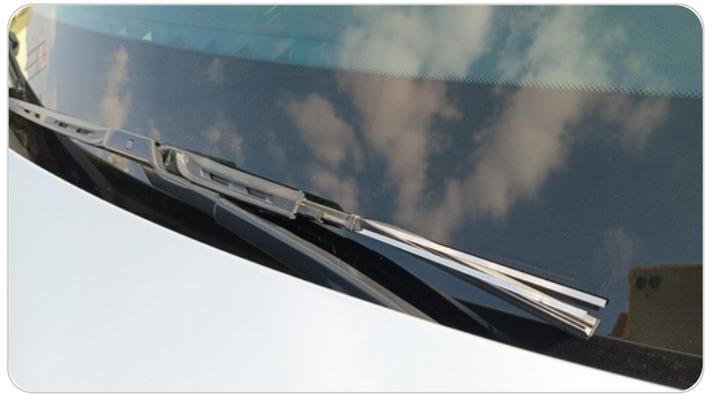
مساحات الزجاج الأمامي : كسر
