بيانات العميل والسيارة			
BMW 320 2016 1st Category			موديل السيارة
147260	قراءة العداد	أحمر	اللون
لا يوجد	حظر البيع	لا يوجد	توكيلات
مصر الجديدة	المرور	2025-05-16	تاريخ انتهاء الرخصة

ملخص حالة السيارة			
● بحالة جيدة جدا	حالة الميكانيكا	● فبريكة (يوجد ملاحظات)	حالة البودي الخارجي
● بحالة جيدة جدا	حالة العفشة	● فبريكة بالكامل	حالة البودي الداخلي
● بحالة جيدة جدا	حالة الكهرباء	● لا يوجد ملاحظات	حالة الشاسية
● بحالة ممتازة	حالة التكييف	● بحالة جيدة	حالة الجنوط والكاوتش
● بحالة ممتازة	حالة الصالون	● بحالة ممتازة	حالة الزجاج والكشافات

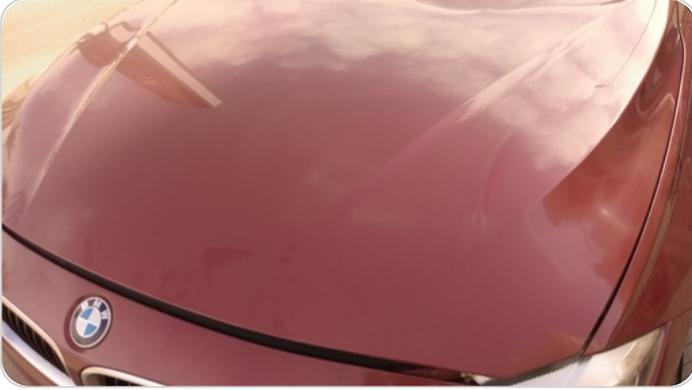
الكبوت : فبريكة (خرابيش)

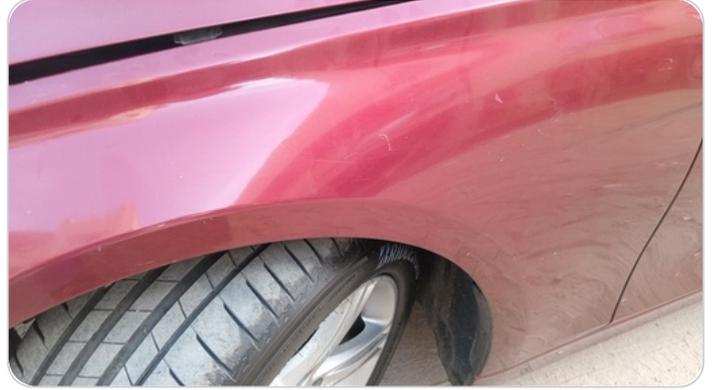
الرفرف الأمامي شمال : فبريكة (خرابيش)

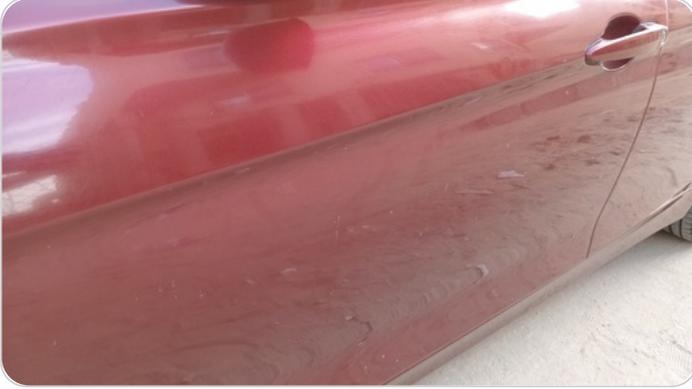
الباب الأمامي شمال : فبريكة (خرابيش)

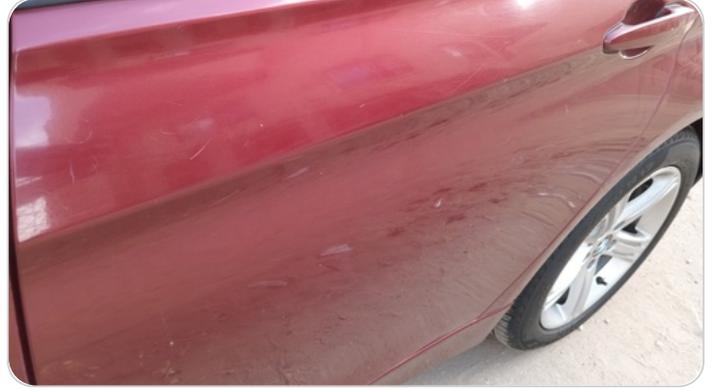
الباب الخلفي شمال : فبريكة (خرابيش)

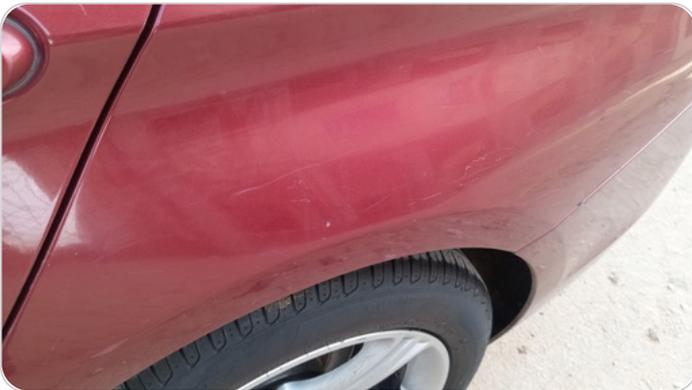
الرفرف الخلفي شمال : فبريكة (خرابيش)

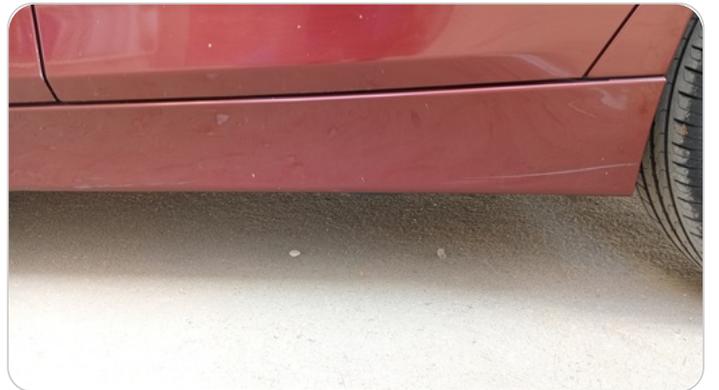
العتب السفلي شمال : فبريكة (خرابيش)

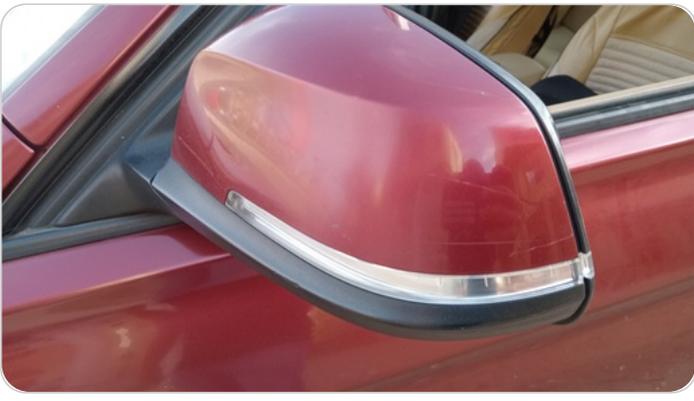
مراية الباب الأمامي شمال : فبريكة (خرايبش)

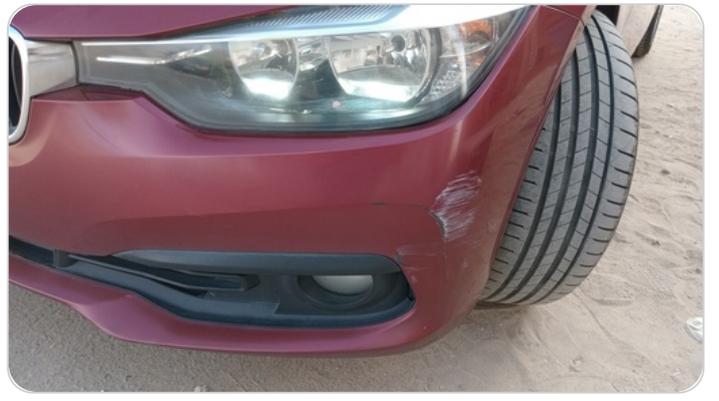
الاكصدام الأمامي : فبريكة (خرايبش)

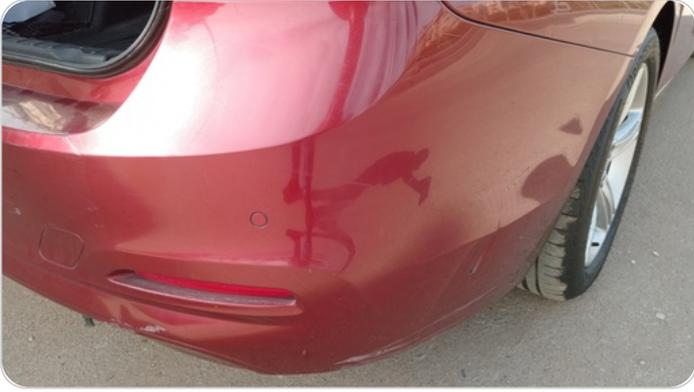
الاكصدام الخلفي : فبريكة (كسر)

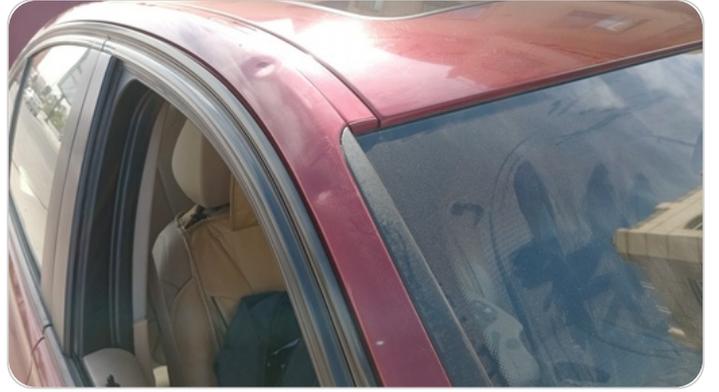
قائم خارجي أمامي يمين : فبريكة (خطبات)

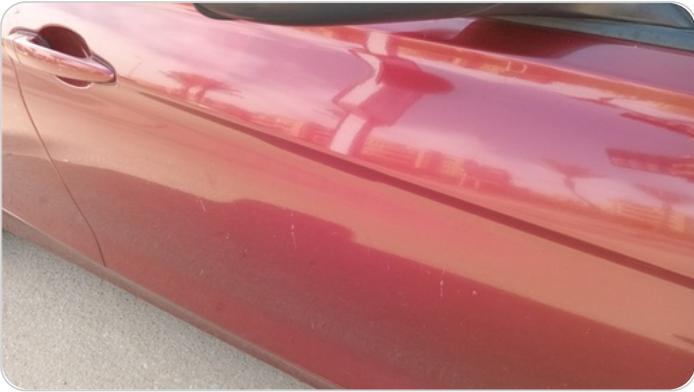
الباب الأمامي يمين : فبريكة (خرايبش)

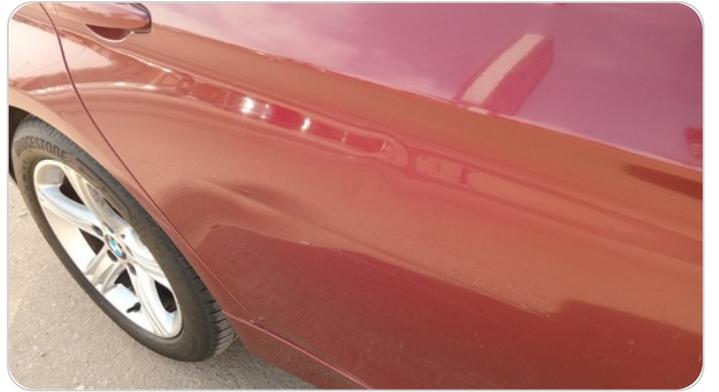
الباب الخلفي يمين : فبريكة (خرايبش - خطبات)

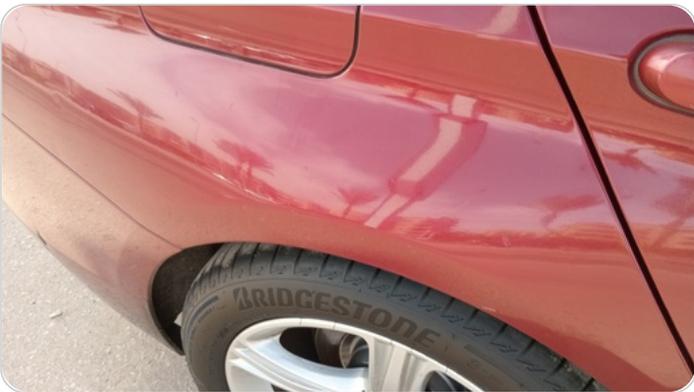
الرفرف الخلفي يمين : فبريكة (خرايبش)

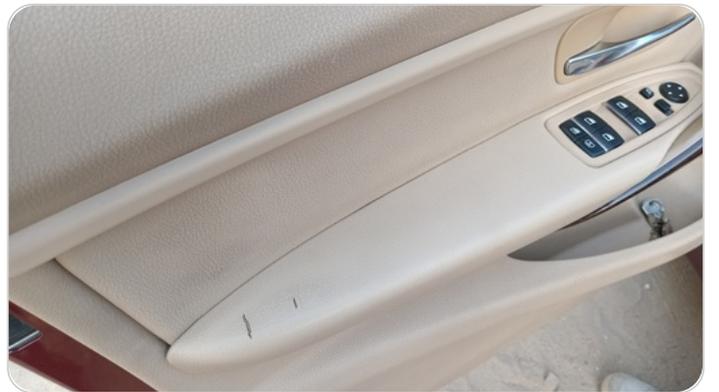
فرش الباب الأمامي شمال : قطع/كسر/شرخ/تلف

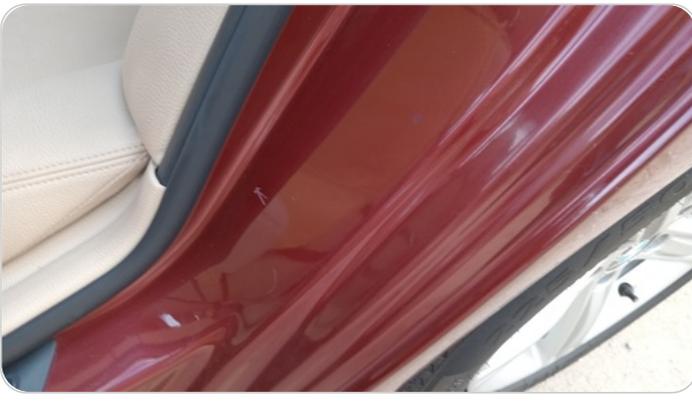
دواخل وقوائم باب خلفي يمين : فبريكة (خرابيش)

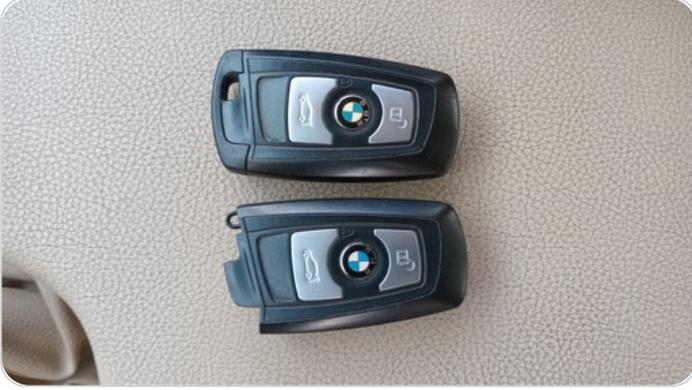
الريموت /المفتاح الاضافي : عطل أو كسر

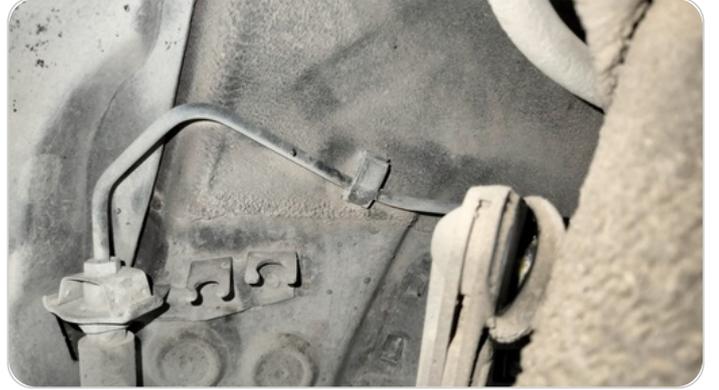
ذراع الميزان : تشققات (كاوتش الميزان)

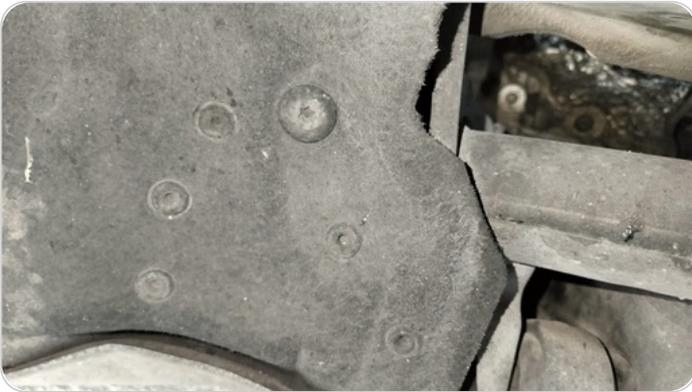
المحرك : تسريب زيت من اسفل

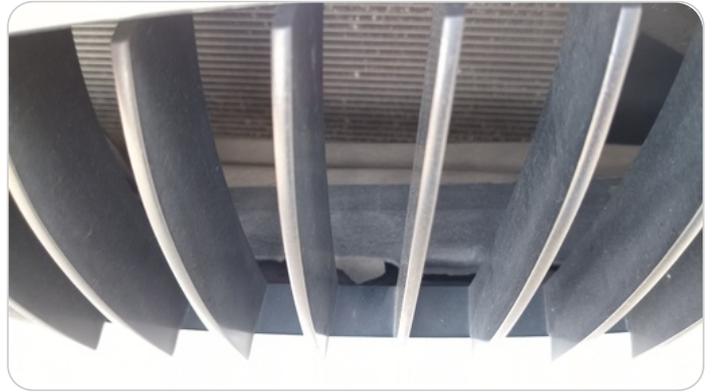
مفصلات الكبوت	● فبريكة بالكامل	مفصلات الشنطة	● فبريكة بالكامل
ملاحظات أخرى	كسر في فيبرة خلف الشبكة الامامية

فيبرة خلف الشبكة الامامية : كسر

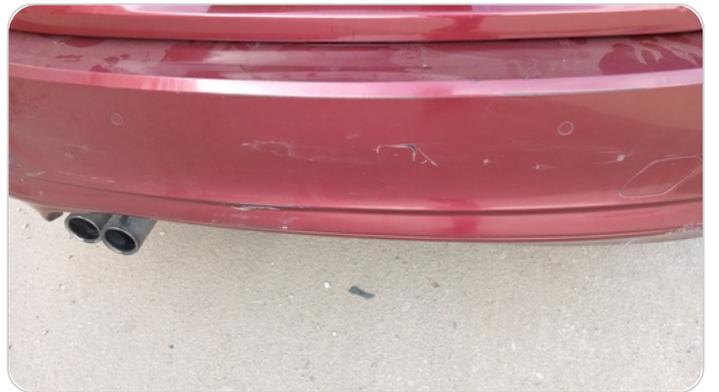
الاكصدام الخلفي : فبريكة (خرابيش)
