بيانات العميل والسيارة			
Opel Astra 2014 2nd Category		موديل السيارة	
87026	قراءة العداد	فيهانى	اللون
لا يوجد	حظر البيع	لا يوجد	توكيلات
الشيخ ذايد	المرور	2026-05-09	تاريخ انتهاء الرخصه

ملخص حالة السيارة				
● بحالة ممتازة	حالة الميكانيكا	● رش في بعض أجزاء السيارة	●	حالة البوادي الخارجي
● بحالة ممتازة	حالة العفونة	● فبريكه بالكامل	●	حالة البوادي الداخلي
● بحالة ممتازة	حالة الكهرباء	● لا يوجد ملاحظات	●	حالة الشاسيه
● بحالة ممتازة	حالة التكييف	● بحالة جيدة	●	حالة الجنوط والكاوتشن
● بحالة جيدة جدا	حالة الصالون	● بحالة ممتازة	●	حالة الزجاج والكريستالات

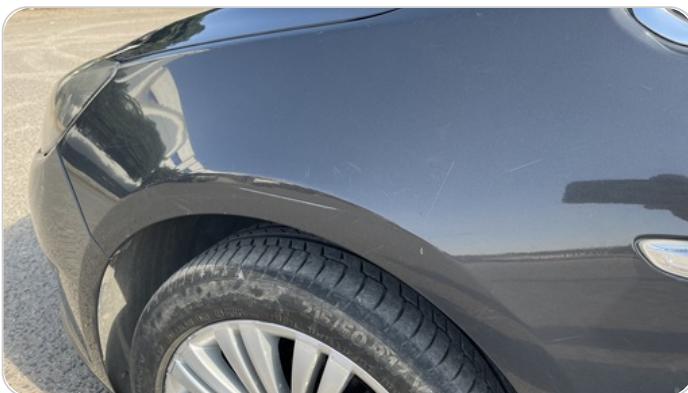
الرفف الأمامي شمال : فبريكه (خراييش)

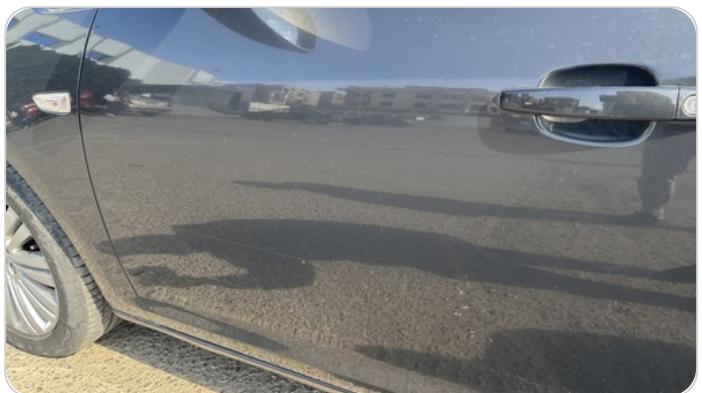
الباب الأمامي شمال : فبريكه (خراييش)

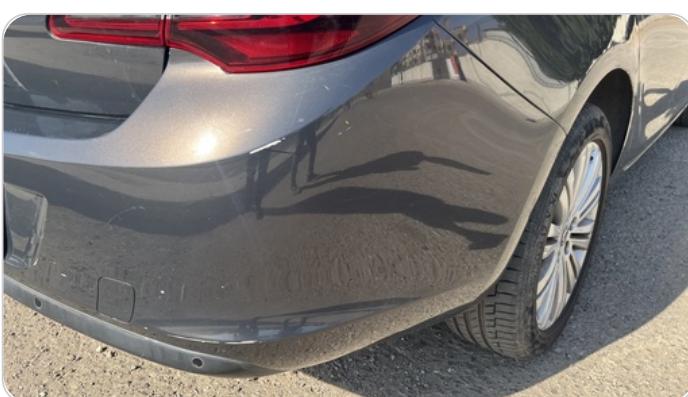
الاكصدام الخلفي : فبريكه (خراييش)

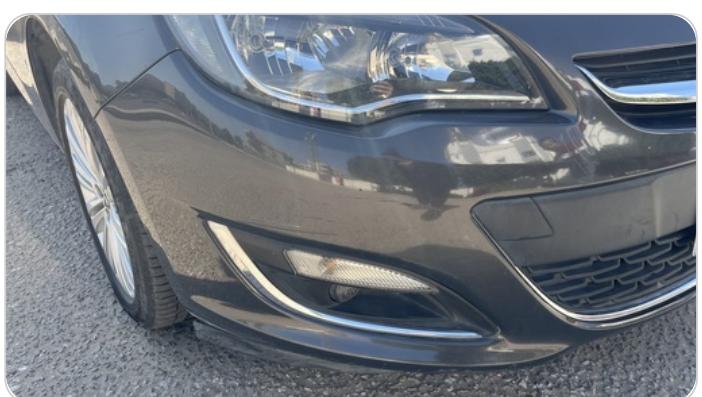
الاكصدام الأمامي : فبريكه (خراييش)

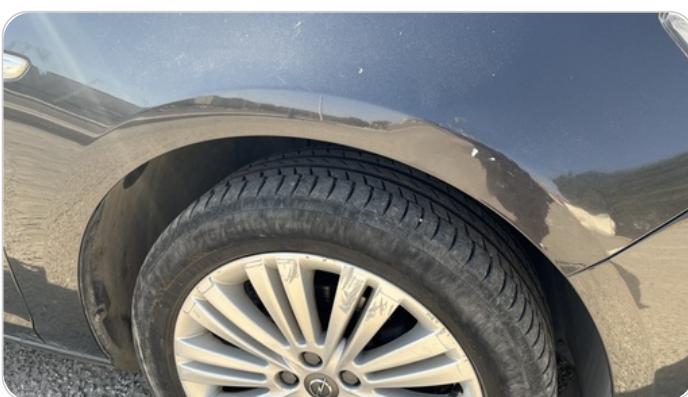
الرفف الأمامي يمين : فبريكه (سمكره على البارد)

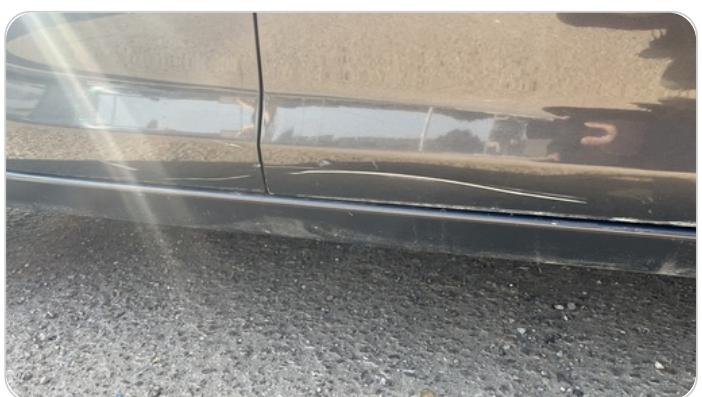
الباب الأمامي يمين : فبريكه (خراييش)

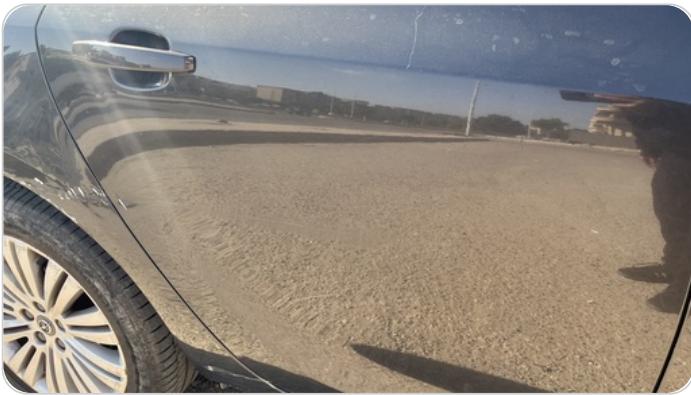
الباب الخلفي يمين : فبريكه (خراييش)

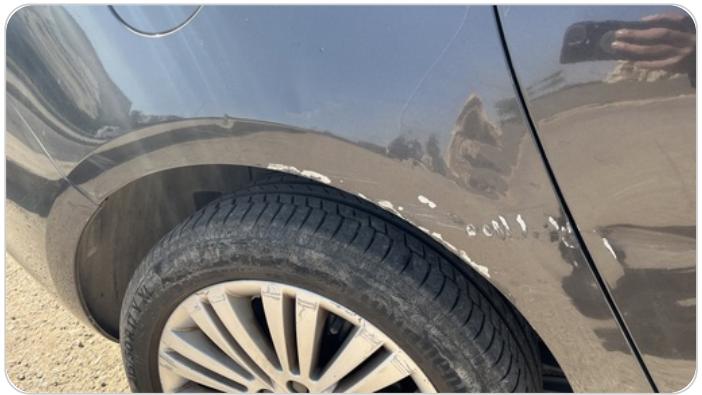
الرفرف الخلفي يمين : فبريكه (سمكريه على البارد)

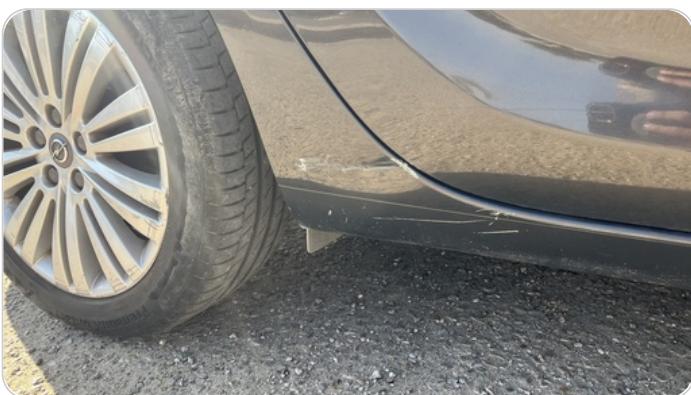
العتب السفلي يمين : فبريكه (خراييش)

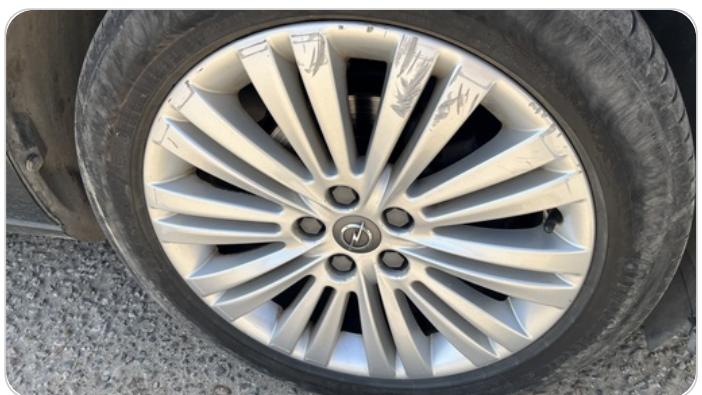
حالة الجنوط الأمامي : تجريحات بسيطة

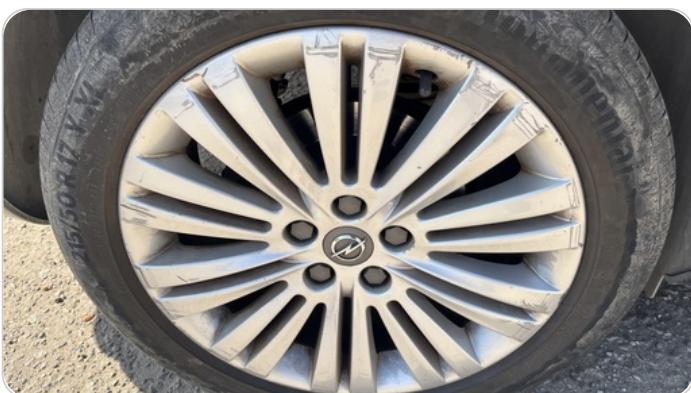
حالة الجنوط الخلفي : تجريحات بسيطة

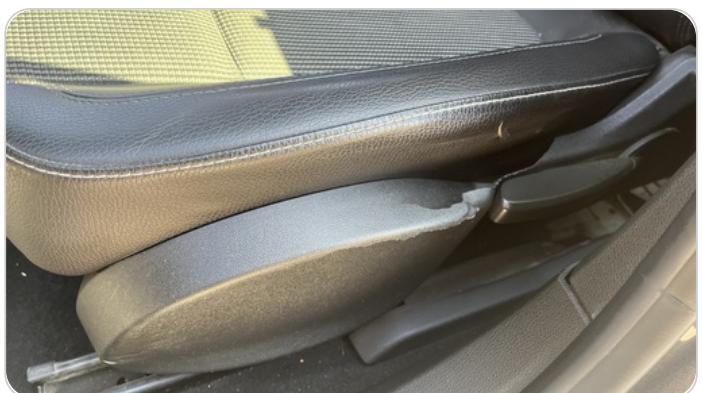
فرش كرسي أمامي شمال : قطع /كسير / شرخ /تلف

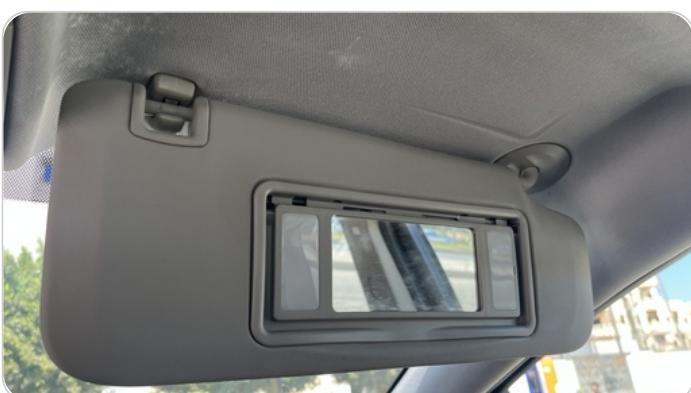
شماسات أمامية : تلف في اليمين

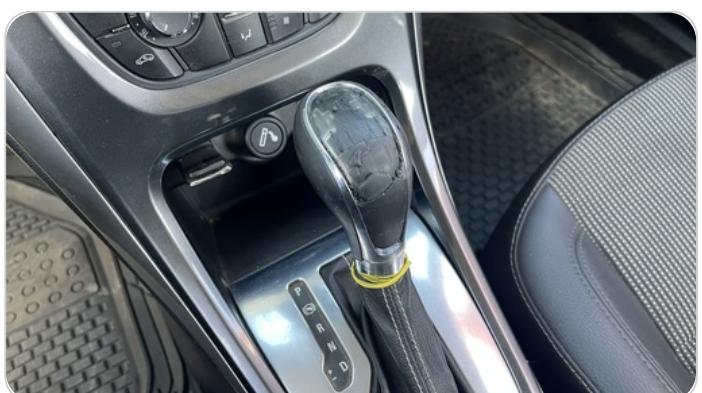
الكونسول الوسط : قطع /كسير / شرخ /تلف
