بيانات العميل والسيارة			
Peugeot 508 2022 3rd Category			موديل السيارة
66345	قراءة العداد	رمادي	اللون
لا يوجد	حظر البيع	لا يوجد	توكيلات
القاهرة الجديدة	المرور	2025-12-28	تاريخ انتهاء الرخصه

ملخص حالة السيارة

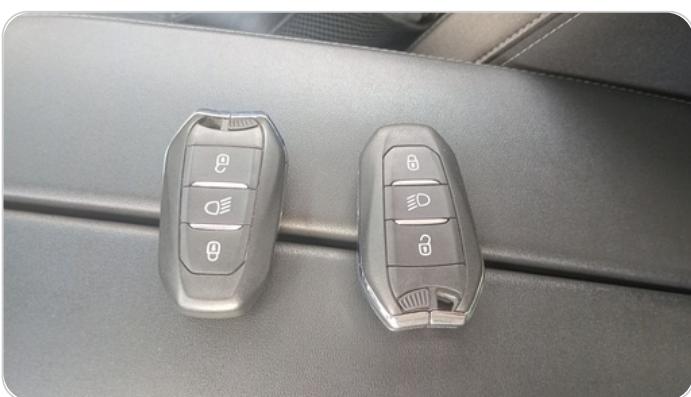
الريموت / المفتاح الاضافي : عطل أو كسر

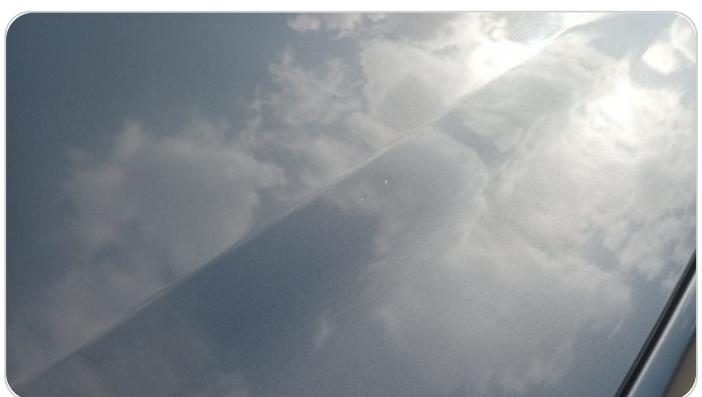
الكبوت : فبريكه (خراييش)

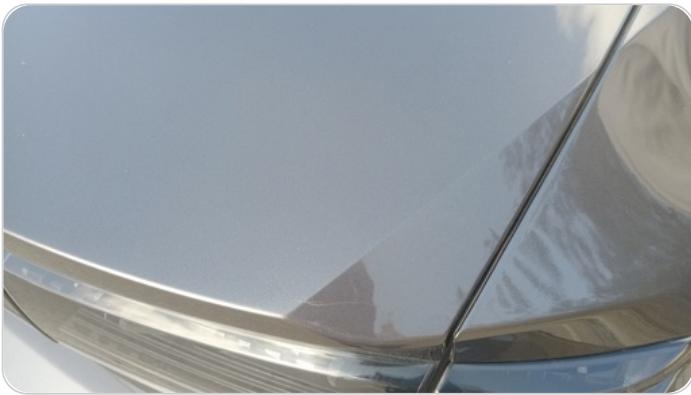
باب الشنطة : فبريكا (خراييش)

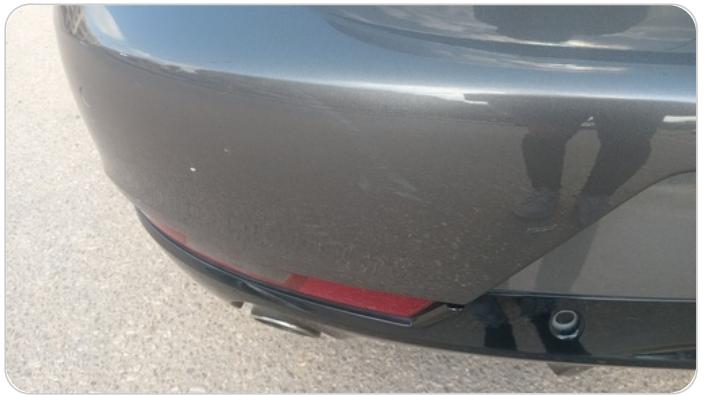
الاكصدام الخلفي : فبريكا (خراييش)

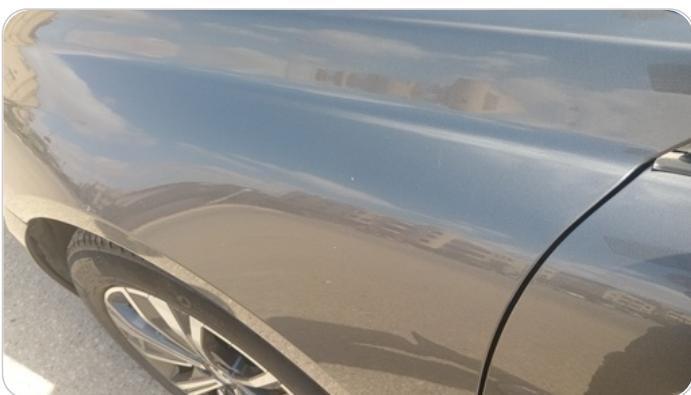
الرفف الأمامي شمال : فبريكا (خراييش)

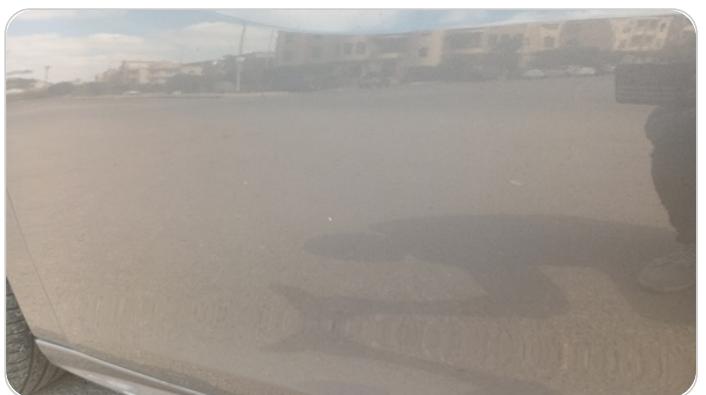
الباب الأمامي شمال : فبريكا (خراييش)

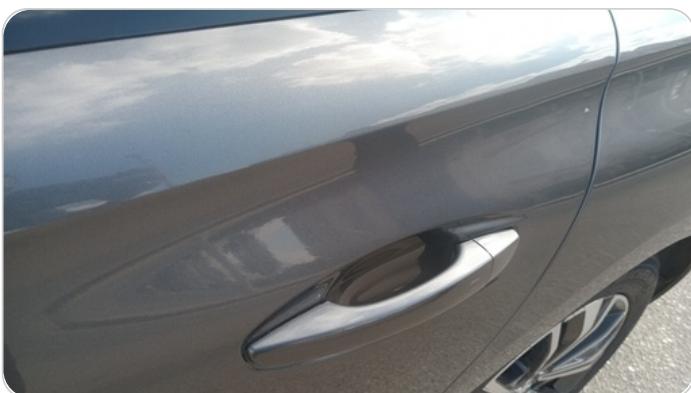
الباب الخلفي شمال : فبريكا (خراييش)

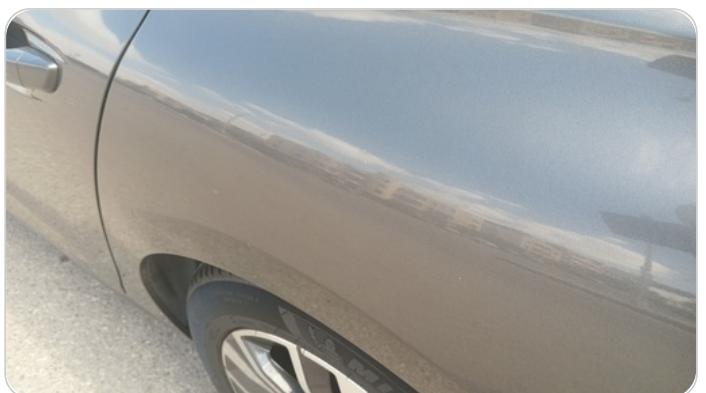
الرفف الخلفي شمال : فبريكا (خراييش)

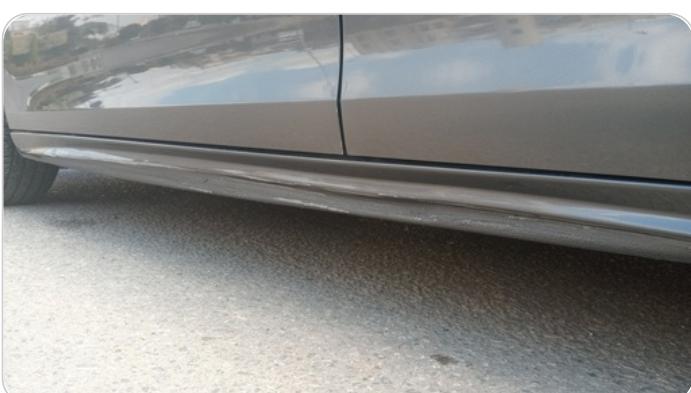
العتب السفلي شمال : فبريكا (صدمة كبيرة)

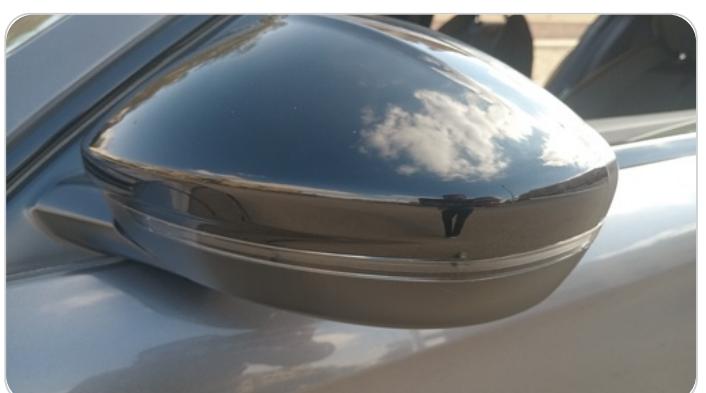
مرآية الباب الأمامي شمال : فبريكا (خراييش)

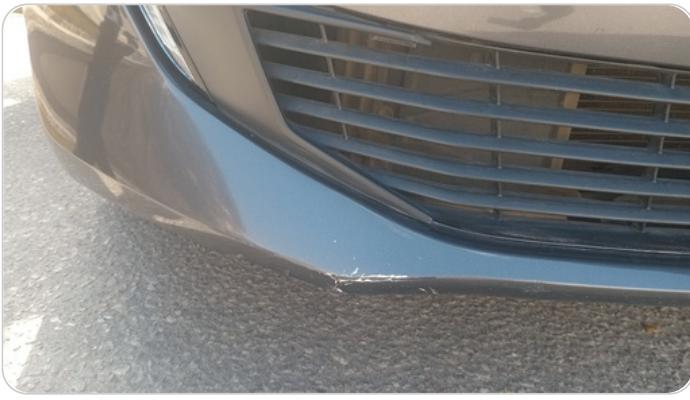
● فبريكه بالكامل	مفصلات الشنطة	فبريكه بالكامل	مفصلات الكتوب
يوجد رش بمعجون جزئي في الجانب الأيمن للاصدام الأمامي			ملاحظات أخرى

الاصدام الأمامي : رش مع معجون (خراييش)

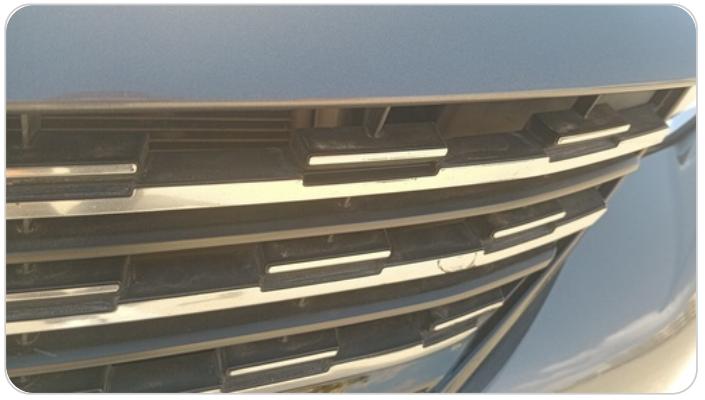
شبكة أمامية : الدهان / النikel متآكل

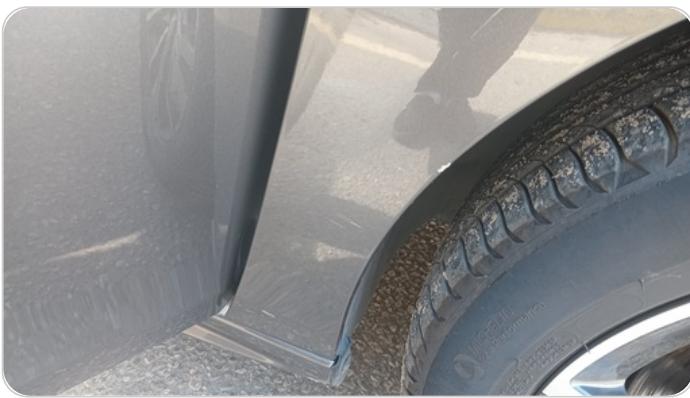
الرفف الأمامي يمين : فبريكا (خراييش)

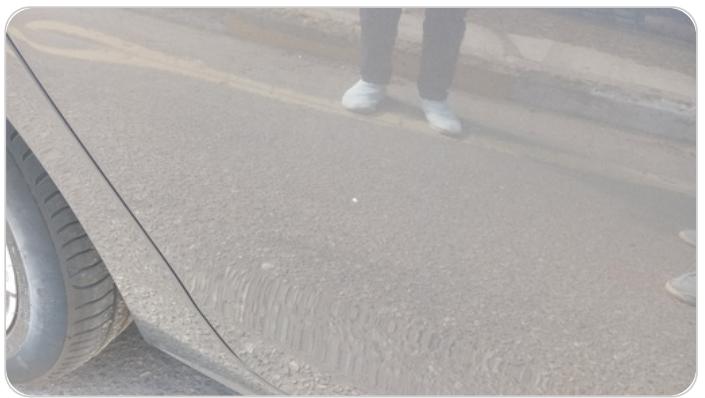
الباب الخلفي يمين : فبريكا (خراييش)

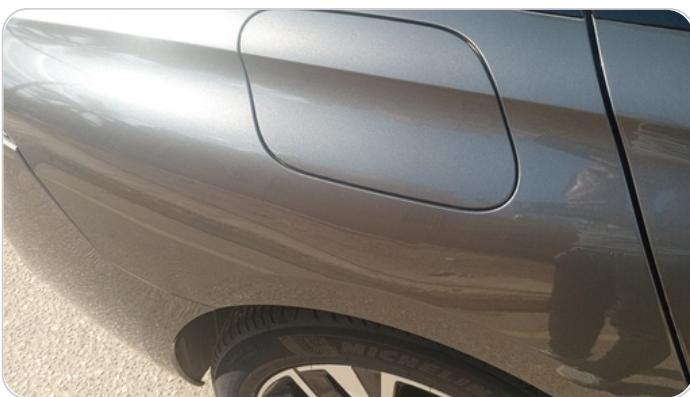
الرفف الخلفي يمين : فبريكا (خراييش)

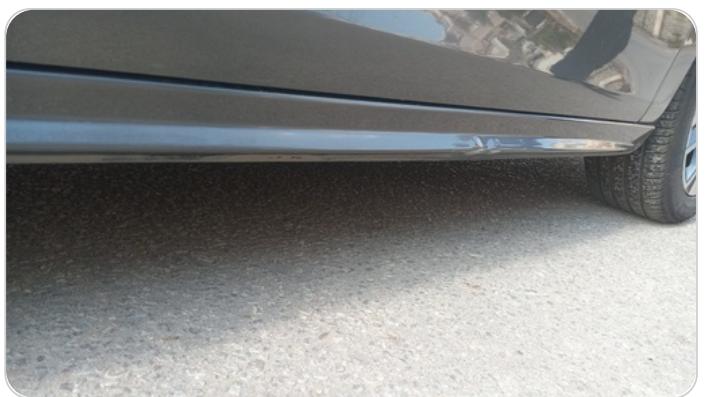
العتب السفلي يمين : فبريكا (خراييش - خبطات)
