بيانات العميل والسيارة			
Nissan Sunny 2022 4th Category			موديل السيارة
62613	قراءة العداد	برونزي	اللون
لا يوجد	حظر البيع	لا يوجد	توكيلات
الاسكندرية	المرور	2025-08-24	تاريخ انتهاء الرخصه

ملخص حالة السيارة			
● بحالة ممتازة	حالة الميكانيكا	● فبريكة (يوجد ملاحظات)	حالة البودي الخارجي
● بحالة ممتازة	حالة العفشة	● فبريكة بالكامل	حالة البودي الداخلي
● بحالة ممتازة	حالة الكهرباء	● لا يوجد ملاحظات	حالة الشاسية
● بحالة ممتازة	حالة التكييف	● بحالة جيدة	حالة الجنوط والكاوتش
● بحالة ممتازة	حالة الصالون	● بحالة ممتازة	حالة الزجاج والكشافات

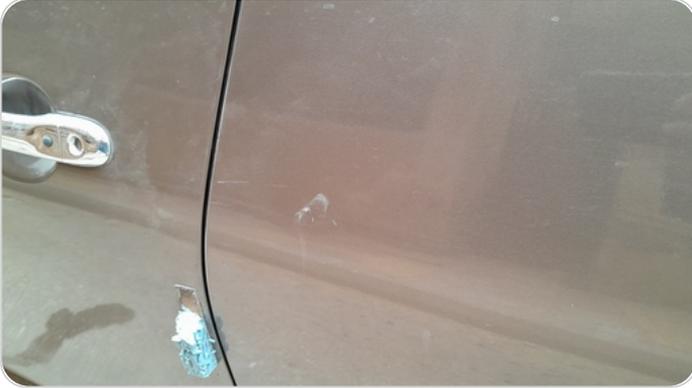
الباب الخلفي شمال : فبريكة (خرابيش)

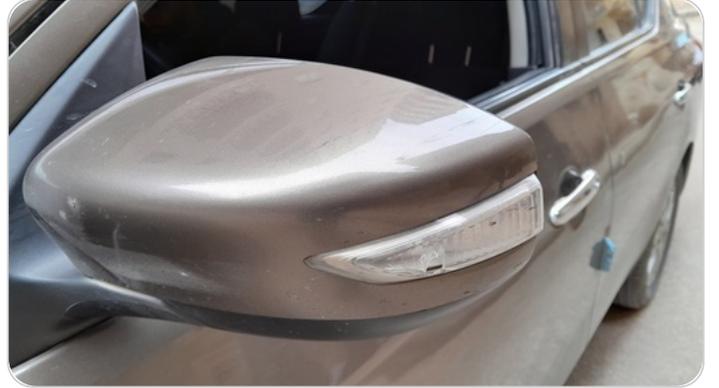
مرآة الباب الأمامي شمال : فبريكة (خرابيش)

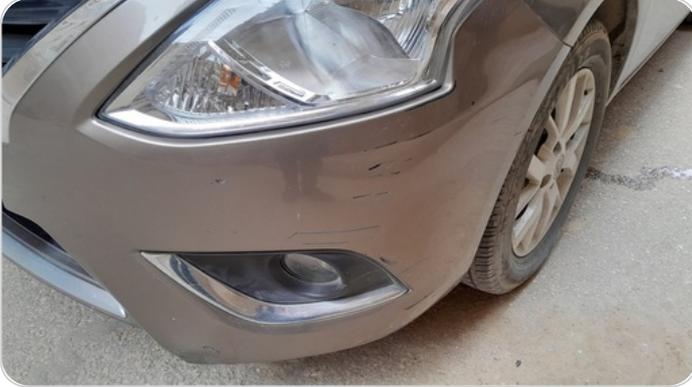
الاكصدام الأمامي : فبريكة (خرابيش)

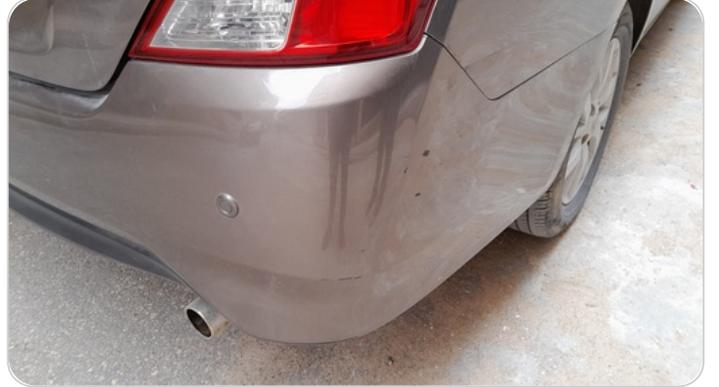
الاكصدام الخلفي : فبريكة (خرابيش)

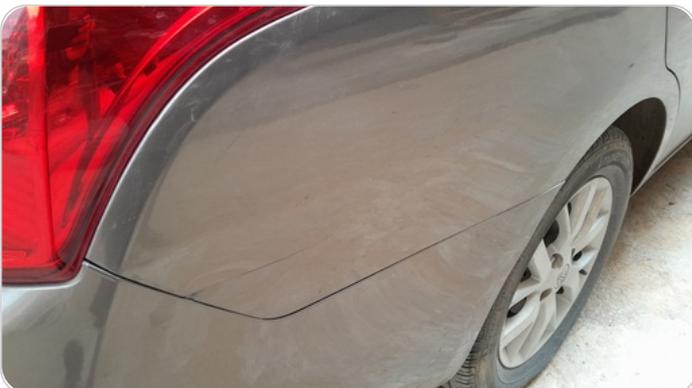
الرفرف الخلفي يمين : فبريكة (خرابيش)

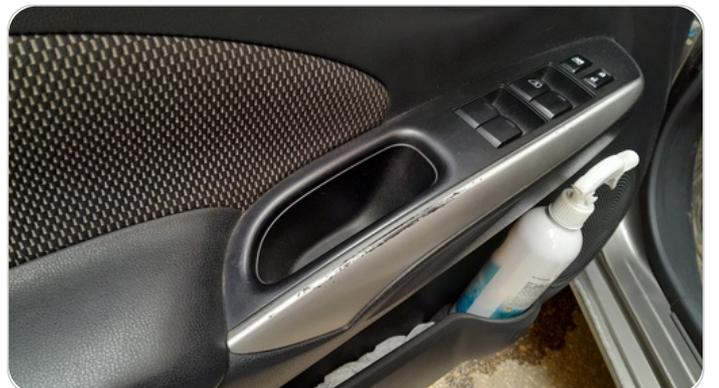
فرش الباب الأمامي شمال : قطع/كسر/شرخ/تلف

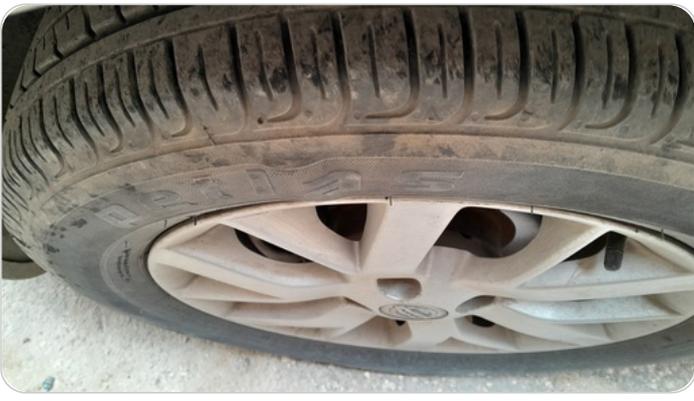
● بلونة في الكاوتش	حالة الكاوتش الأمامي	● بحالة جيدة	حالة الجنوط الأمامية
● بحالة متوسطة	حالة الكاوتش الخلفي	● بحاله جيدة	حالة الجنوط الخلفي
● بحالة ممتازة	حالة الكاوتش الاستين	● بحالة ممتازة	حالة جنط الاستين
		تيوبليس	نوع الكاوتش
			ملاحظات الجنوط و الكاوتش

حالة الكاوتش الأمامي : بلونة في الكاوتش
