بيانات العميل والسيارة			
Opel Meriva 2016 2nd Category			موديل السيارة
145661	قراءة العداد	بيج	اللون
لا يوجد	حظر البيع	لا يوجد	توكيلات
الشيخ زايد	المرور	2025-08-27	تاريخ انتهاء الرخصة

ملخص حالة السيارة			
● بحالة جيدة	حالة الميكانيكا	● رش في بعض أجزاء السيارة	حالة البودي الخارجي
● بحالة جيدة جدا	حالة العفشة	● فبريكة بالكامل	حالة البودي الداخلي
● بحالة جيدة جدا	حالة الكهرباء	● لا يوجد ملاحظات	حالة الشاسية
● بحالة ممتازة	حالة التكييف	● بحالة جيدة	حالة الجنوط والكاوتش
● بحاله ضعيفة	حالة الصالون	● بحالة جيدة	حالة الزجاج والكشافات

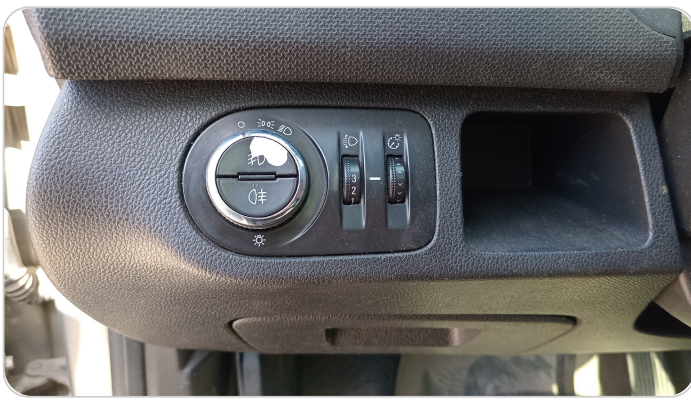
LIGHT SWITCHES

فرش كرسي أمامي يمين	● قطع /كسر /شرح /تلف	فرش كرسي أمامي شمال	● قطع /كسر / شرح /تلف
فرش كنية خلفي	● قطع /كسر /شرح /تلف	فرش السقف	● يحتاج تنظيف فقط
فيبر قائم أمامي يمين	● بحاله جيده	فيبر قائم أمامي شمال	● بحاله جيده
فيبر قائم وسط يمين	● بحاله جيده	فيبر قائم وسط شمال	● بحاله جيده
فيبر قائم خلفي يمين	● بحاله جيده	فيبر قائم خلفي شمال	● بحاله جيده
شماسات أمامية	● بحاله جيده	مراية الزجاج الأمامي	● كسر /شرح
مقبض يد السقف أمامي يمين	● بحاله جيده	مقبض يد السقف أمامي شمال	● بحاله جيده
مقبض يد السقف خلفي يمين	● لا يوجد	مقبض يد السقف خلفي شمال	● لا يوجد
ملاحظات أخرى	كسر في فيبر التحكم بكرسي السائق - تاكل في مفتاح الانوار

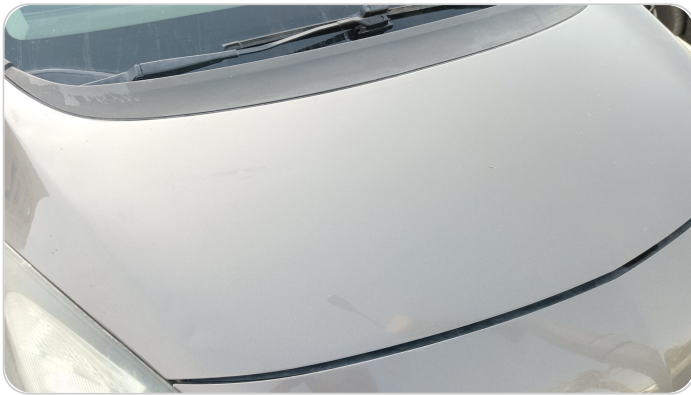
الكبوت : رش مع معجون (خرايش)

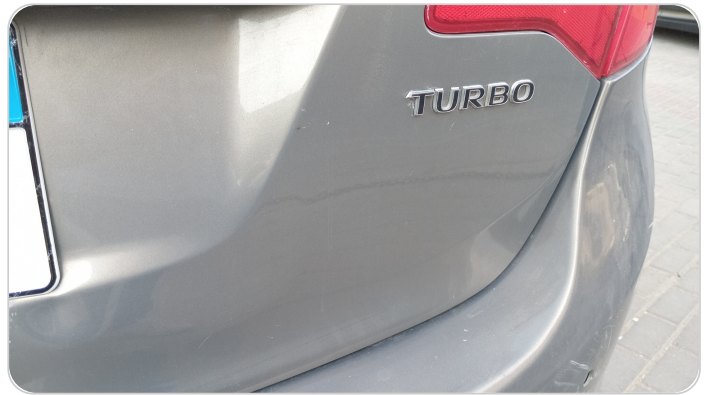
باب الشنطة : فبريكة (خرايش)

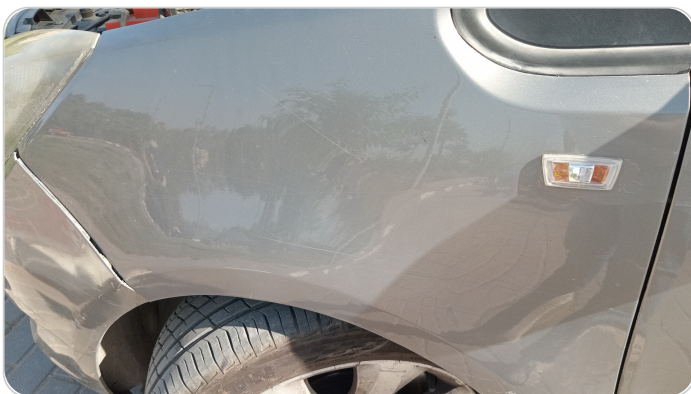
الرفرف الأمامي شمال : رش بدون معجون (خرايش)

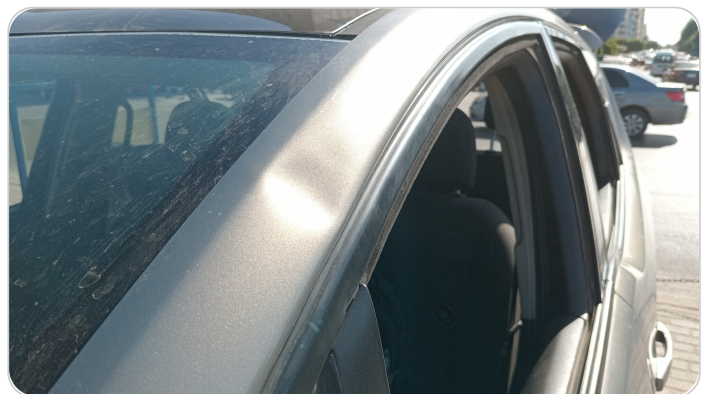
قائم خارجي أمامي شمال : فبريكة (خبطات)

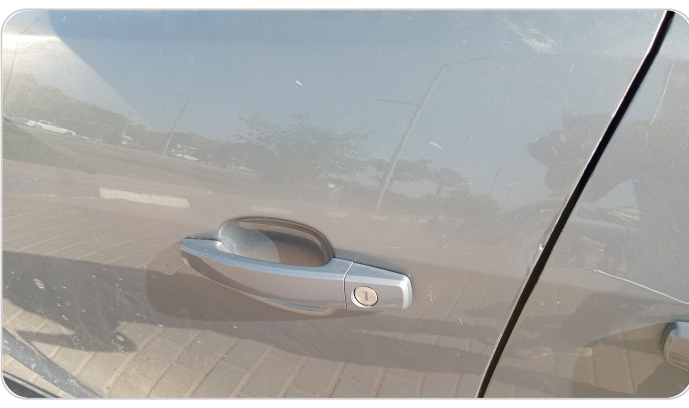
الباب الأمامي شمال : فبريكة (خرايش)

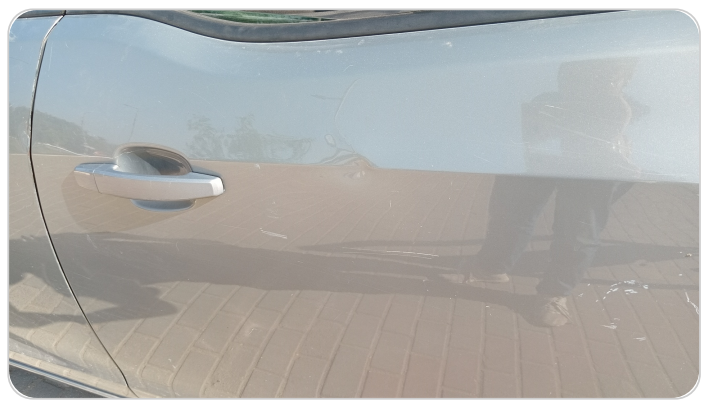
الباب الخلفي شمال : فبريكة (خرايش - خبطات)

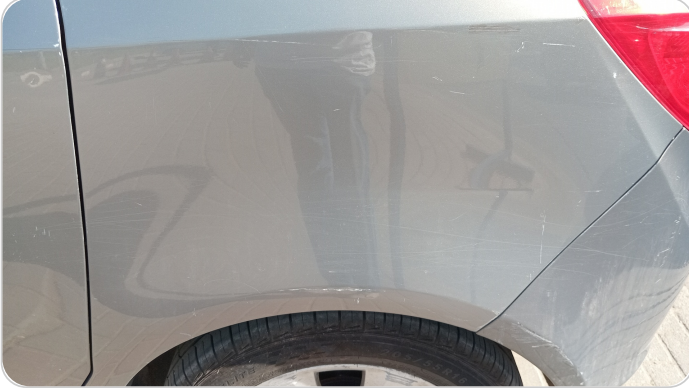
الرفرف الخلفي شمال : فبريكة (خرايش)

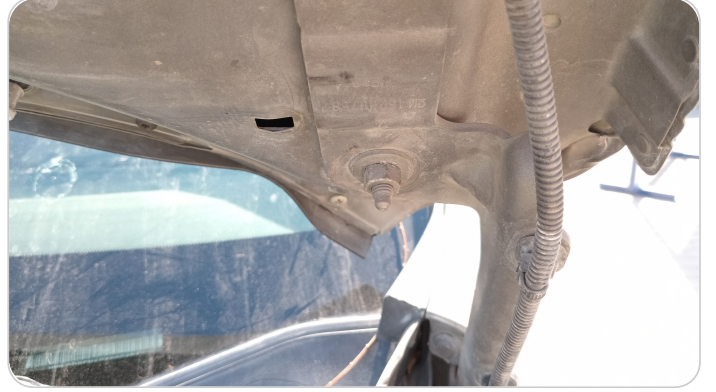
مفصلات ومسامير الكبوت : آثار فك وتركيب

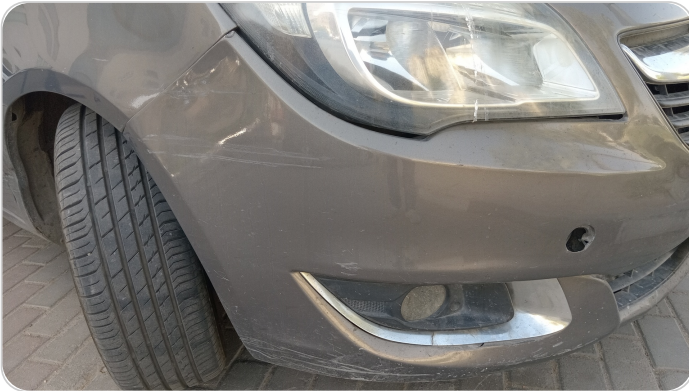
الكصدام الأمامي : رش مع معجون (خرايش)

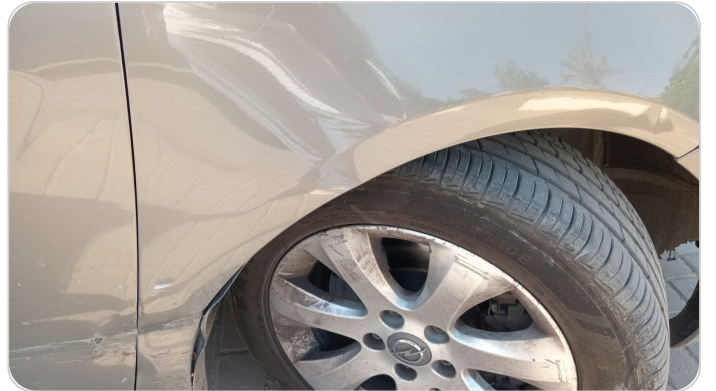
الرفرف الأمامي يمين : رش بدون معجون (خبطات)

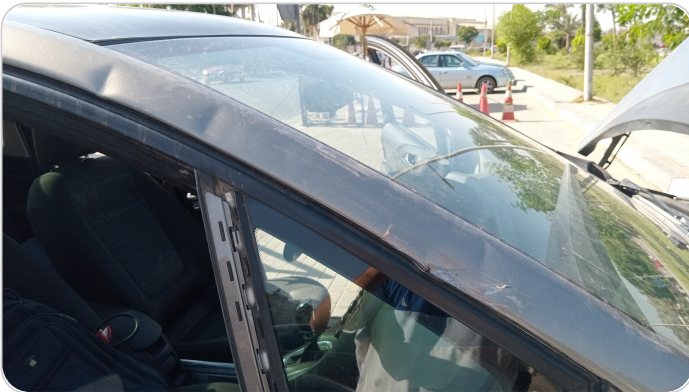
قائم خارجي أمامي يمين : فبريكة (صدمة كبيرة)

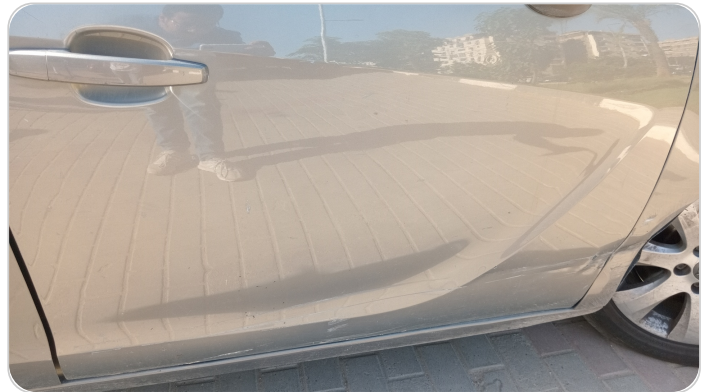
الباب الأمامي يمين : فبريكة (خرايش - خبطات)

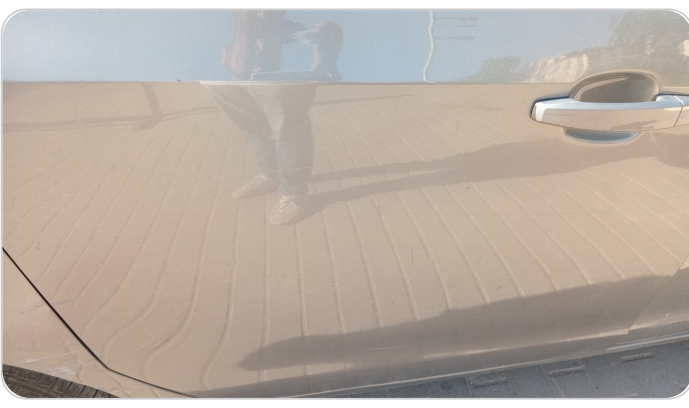
الباب الخلفي يمين : رش مع معجون (خرابيش)

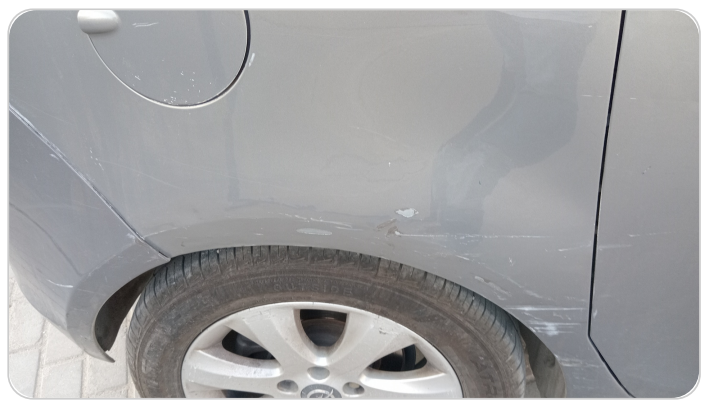
الرفرف الخلفي يمين : فبريكة (خرابيش - خبطات)

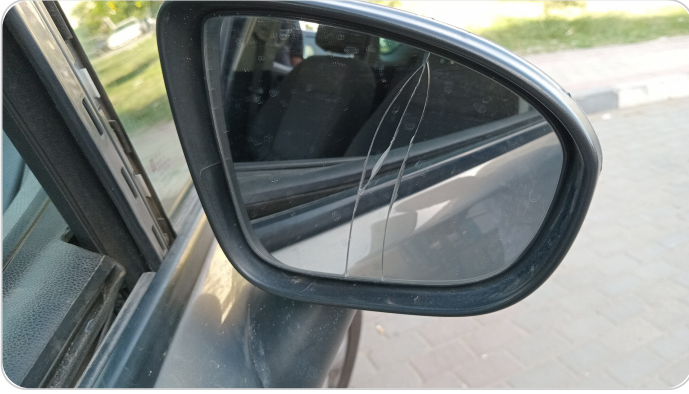
مرآة الباب الأمامي يمين : كسر/فقد (زجاج المرآة)

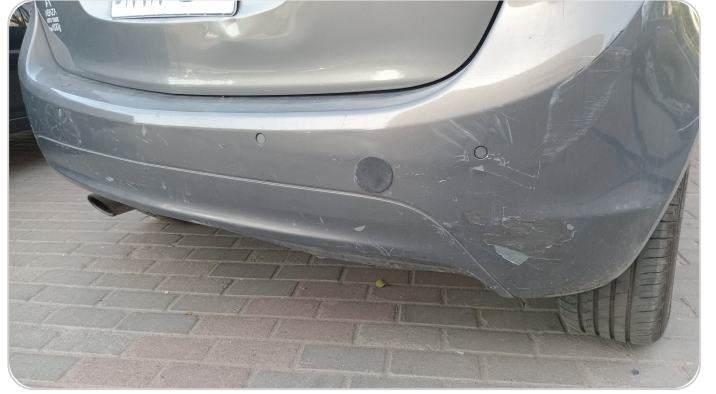
الاكصدام الخلفي : رش مع معجون (خرابيش)

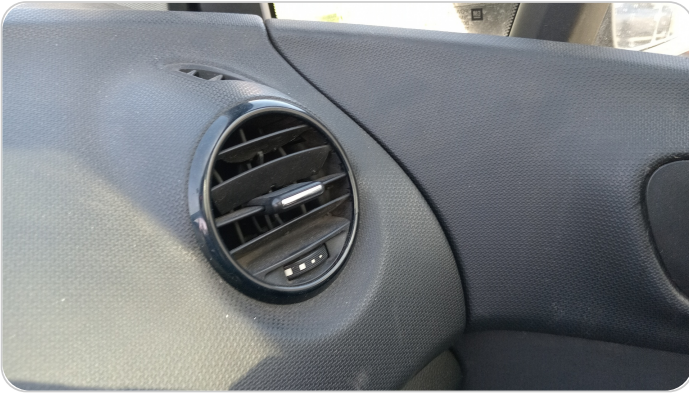
هوايات التكييف : كسر (هواية واحدة)

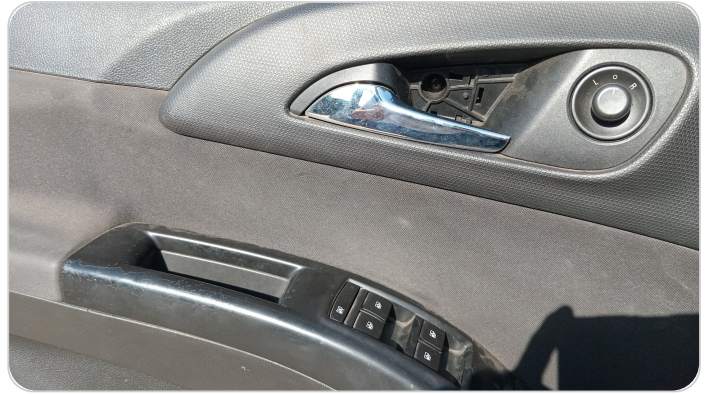
فرش الباب الأمامي شمال : قطع/كسر/شرخ/تلف

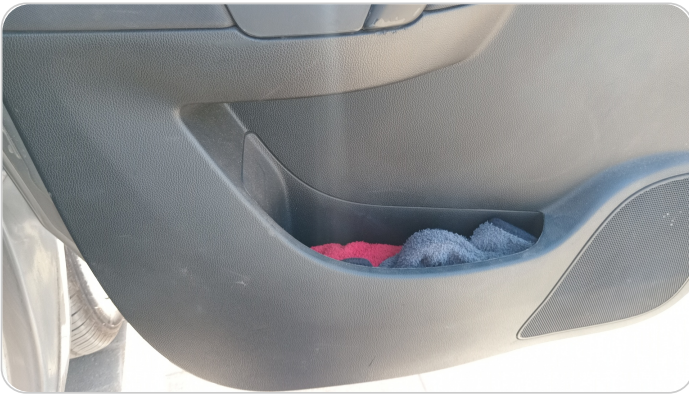
فرش الباب الخلفي شمال : قطع /كسر/شرخ/تلف

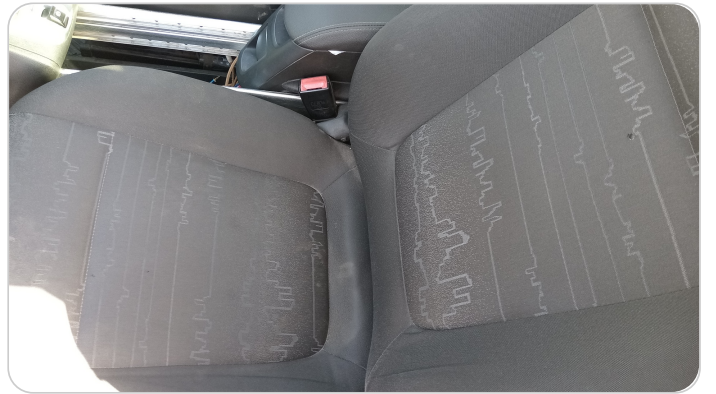
فرش كرسي أمامي شمال : قطع /كسر / شرخ /تلف

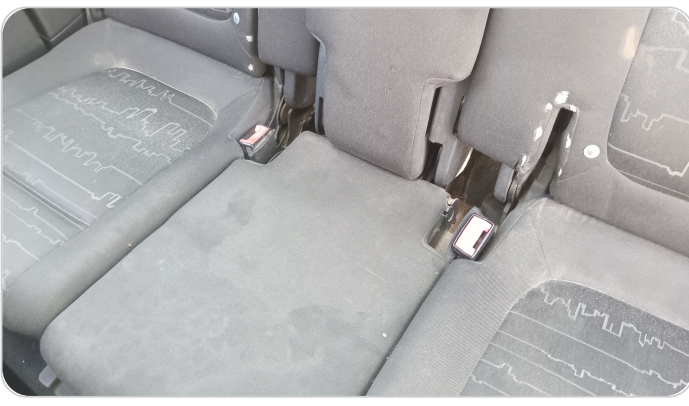
فرش كنبه خلفي : قطع /كسر /شرخ /تلف

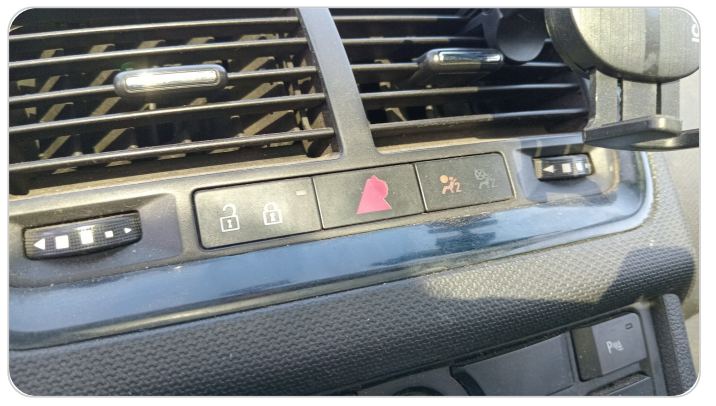
الكونسول الوسط : قطع /كسر / شرخ /تلف

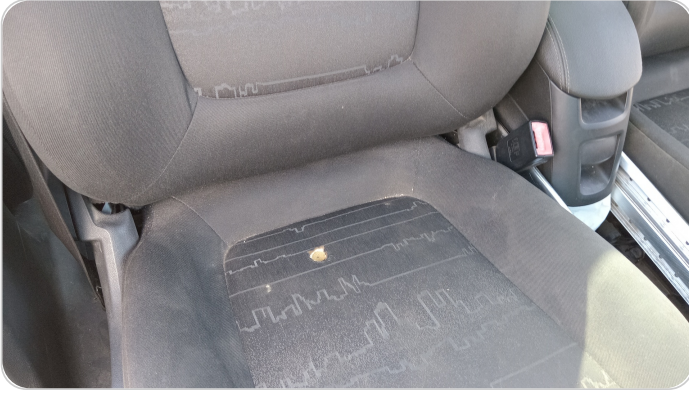
فرش كرسي أمامي يمين : قطع /كسر /شرخ /تلف

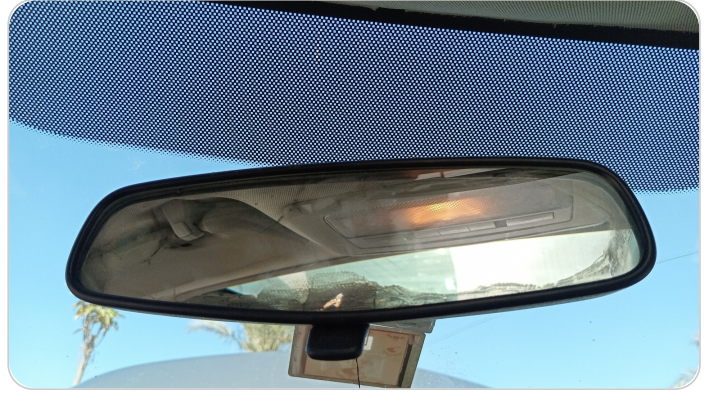
مرآة الزجاج الأمامي : كسر /شرخ

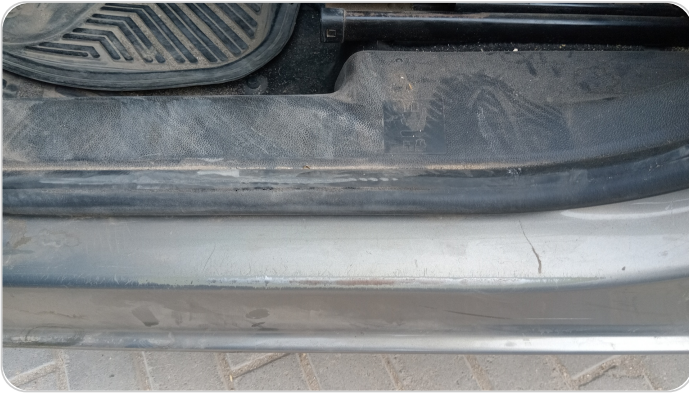
دواخل وقوائم باب الأمامي شمال : فبريكة (خرايش)

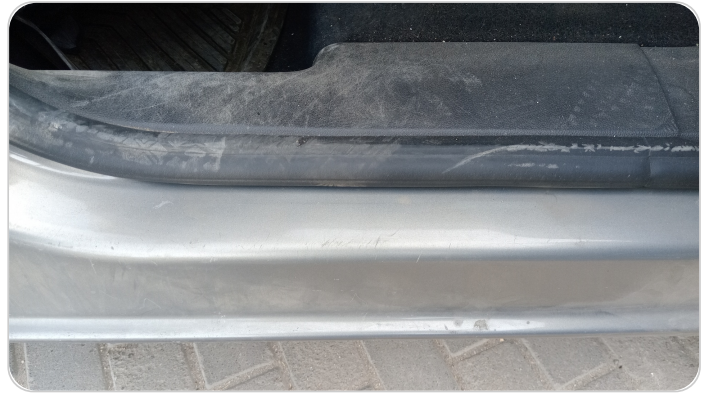
دواخل وقوائم باب الخلفي شمال : فبريكة (خرايش)

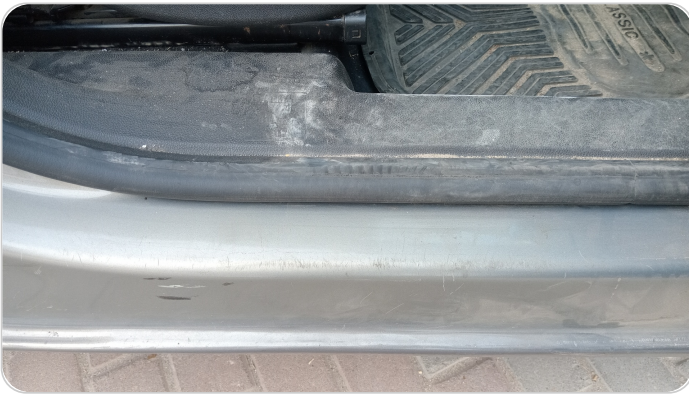
دواخل وقوائم باب أمامي يمين : فبريكة (خرايش)

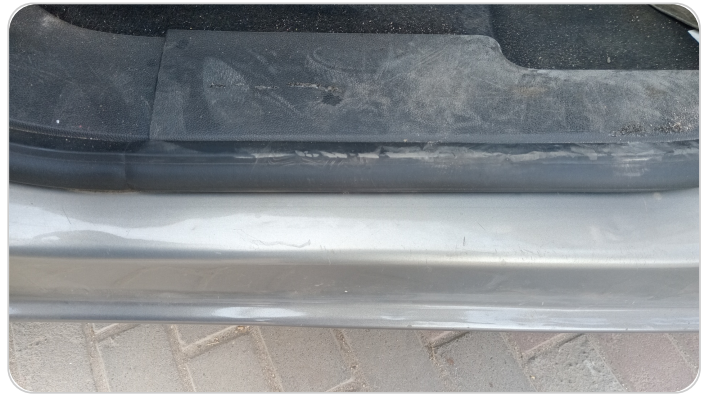
دواخل وقوائم باب خلفي يمين : فبريكة (خرايش)

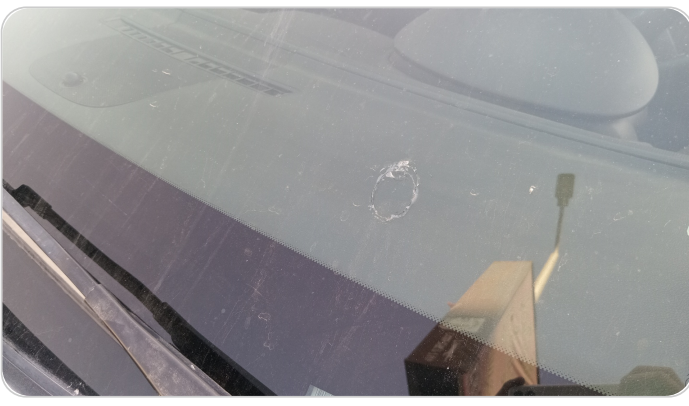
زجاج السيارة الأمامي : شروخ أو كسور

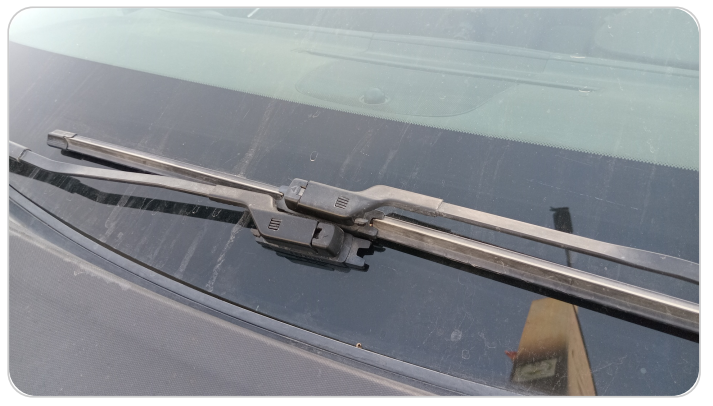
مساحات الزجاج الأمامي : كسر

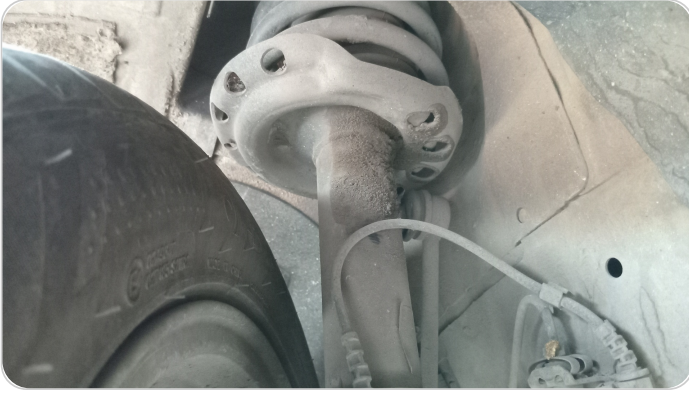
مساعدين أمامي : تسريب زيت

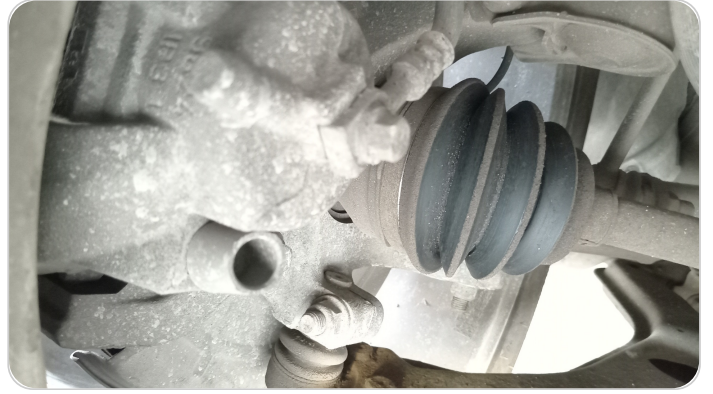
كبالن أمامية : كاوتش الكوبلن مقطوع

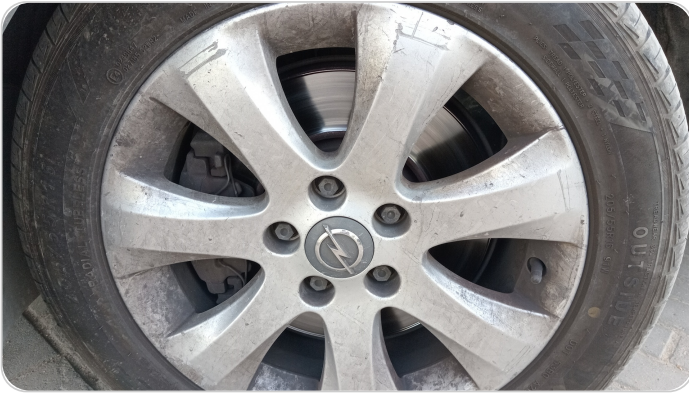
حالة الجنوط الأمامي : تجريحات بسيطة

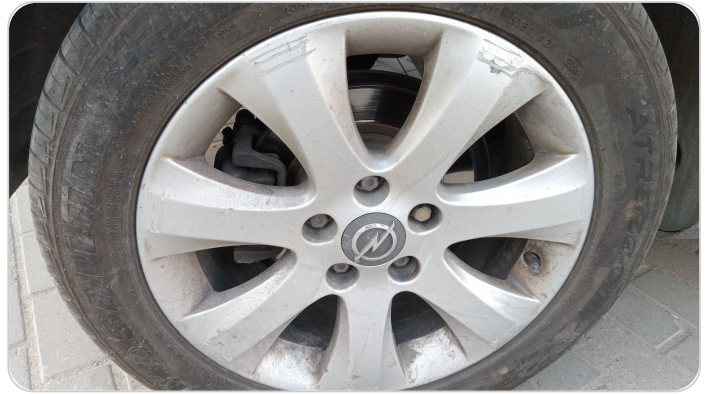
حالة الجنوط الخلفي : تجريحات بسيطه

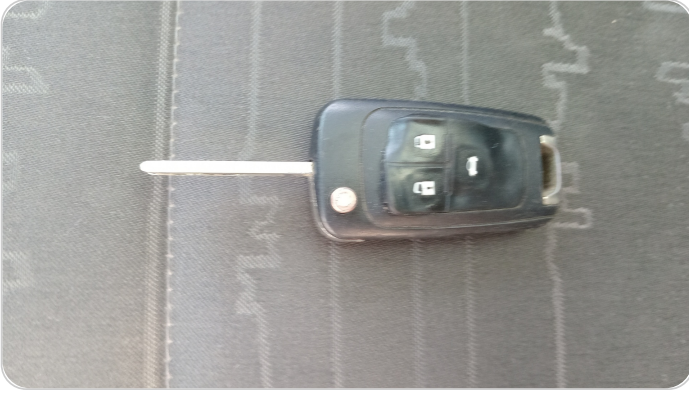
حالة الريموت / المفتاح : عطل / كسر
