بيانات العميل والسيارة			
Hyundai Elantra HD 2022 1st Category			موديل السيارة
60929	قراءة العداد	فيرانا	اللون
لا يوجد	حظر البيع	توكيل واحد	توكيلات
الاسكندرية	المرور	2025-10-22	تاريخ انتهاء الرخصة

KARCEL

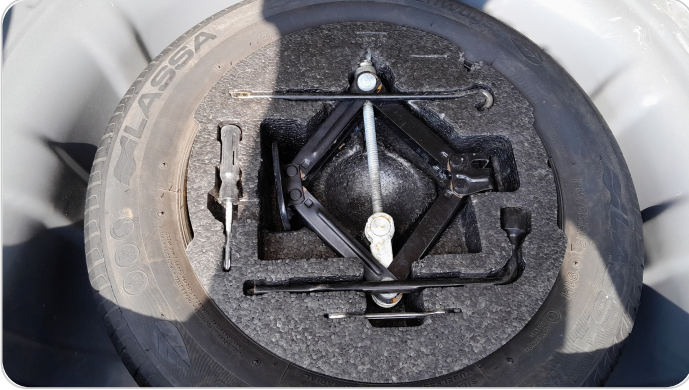
العدة وأدوات الأمان : متوفرة (بحالة جيدة)

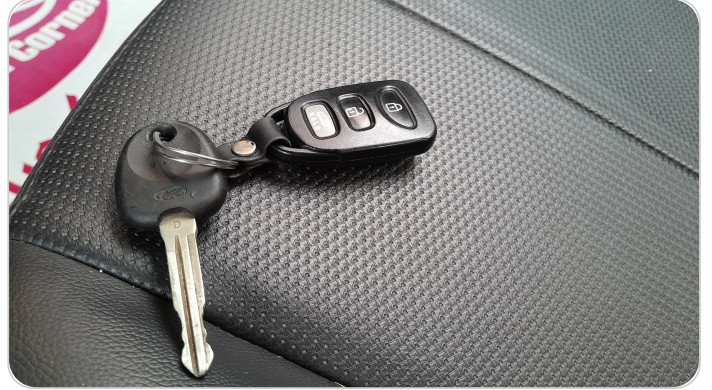
حالة الريموت / المفتاح : يعمل بكفاءة

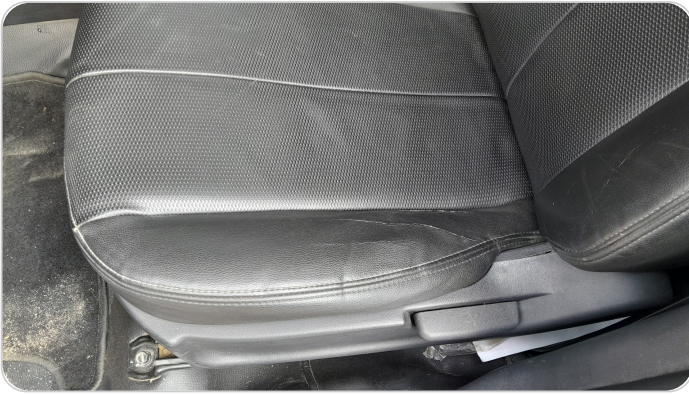
فرش كرسي أمامي شمال : قطع / كسر / شرخ / تلف

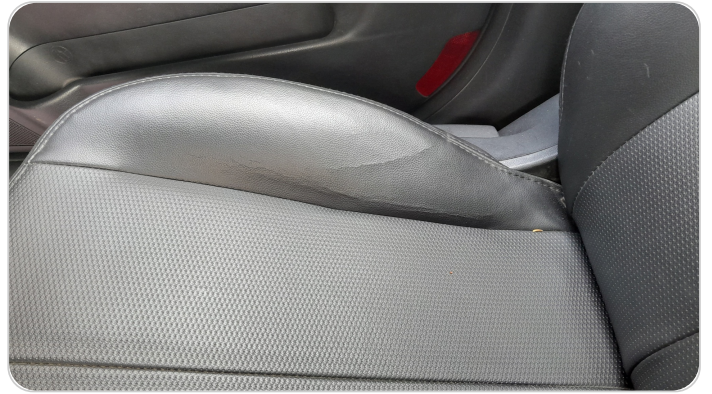
فرش كرسي أمامي يمين : قطع / كسر / شرخ / تلف

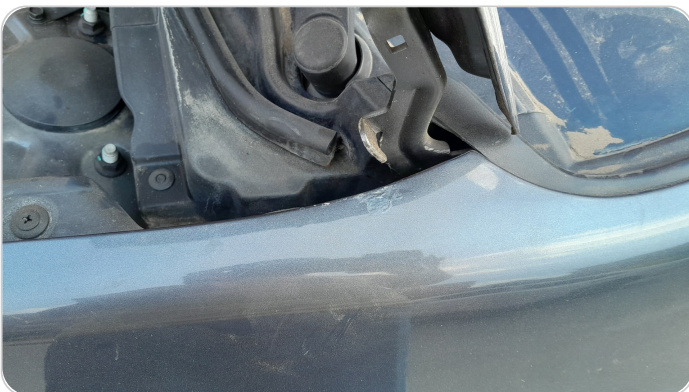
الرفرف الأمامي شمال : فبريكة (خرابيش)

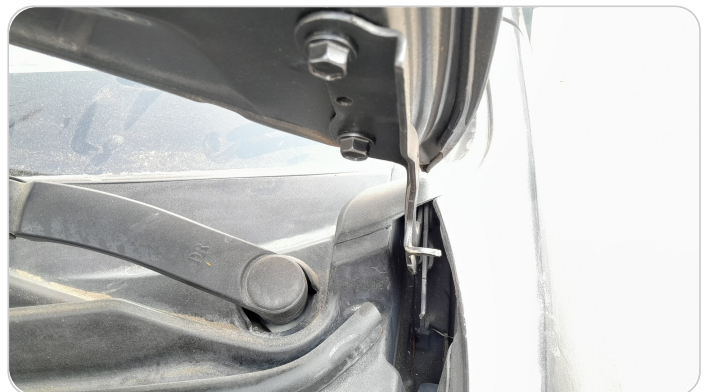
مفصلات ومسامير الكبوت : آثار فك وتركيب

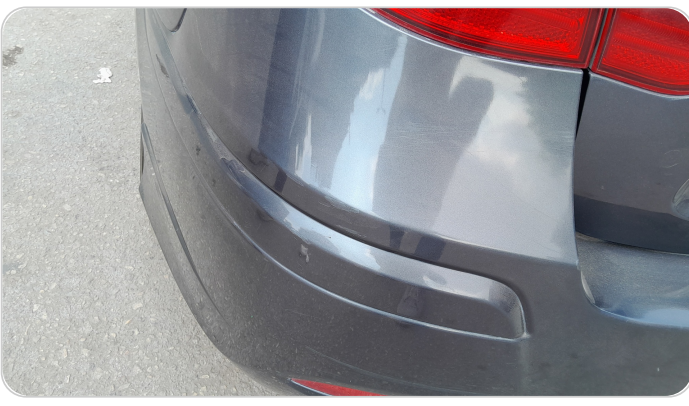
الاكصدام الخلفي : فبريكة (خرابيش)

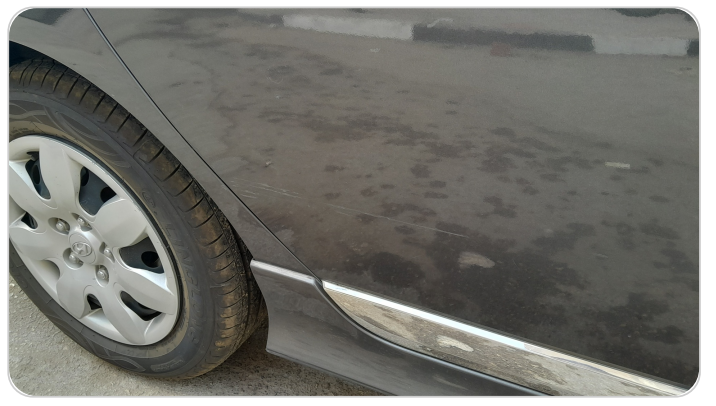
الباب الخلفي يمين : فبريكة (خرابيش)

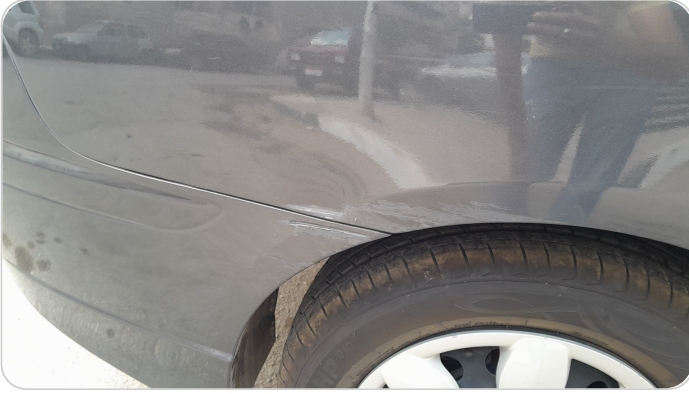
الرفرف الخلفي يمين : فبريكة (خرابيش)

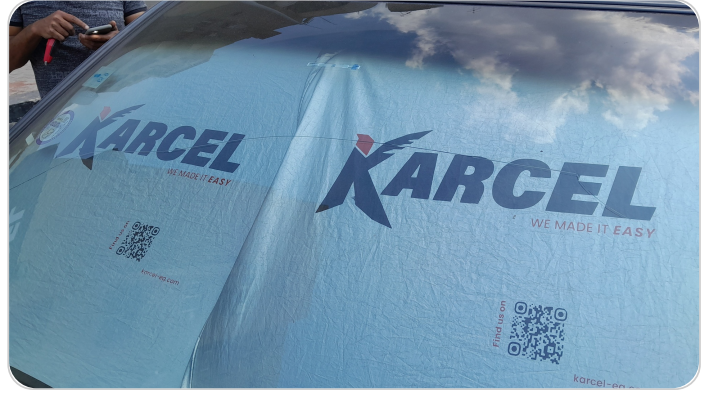
زجاج السيارة الأمامي : شروخ أو كسور

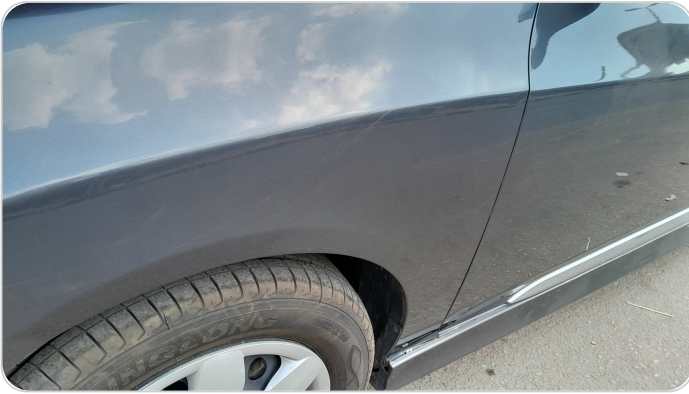
رفرف امامي شمال : فبريكة (خرابيش)

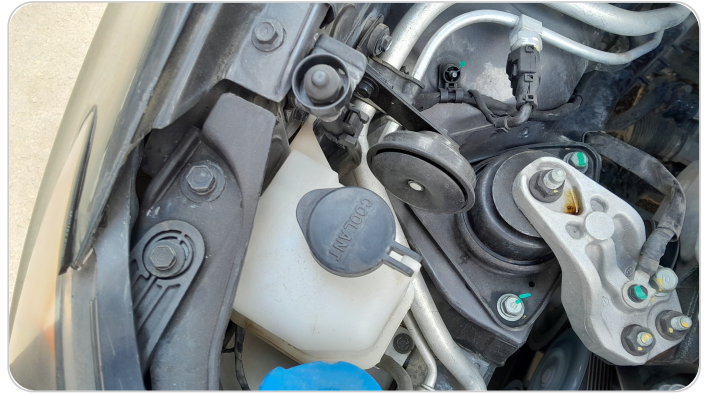
الصدر الامامي : اثر فك وتركيب
