بيانات العميل والسيارة			
Toyota Corolla 2022 2nd Category			موديل السيارة
40743	قراءة العداد	بترولي	اللون
لا يوجد	حظر البيع	لا يوجد	توكيلات
المنصورة	المرور	2025-05-20	تاريخ انتهاء الرخصة

KARCEL

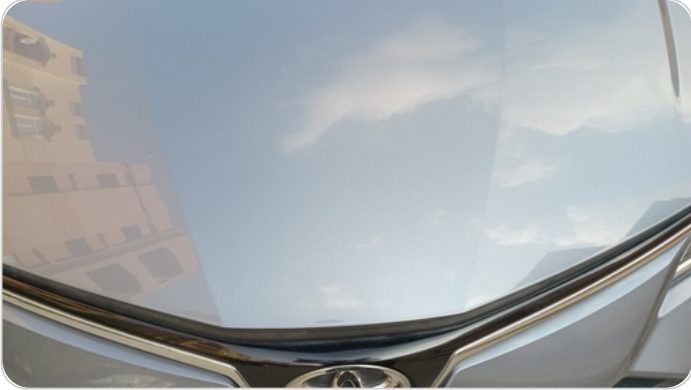
الكبوت : فبريكة (خرابيش)

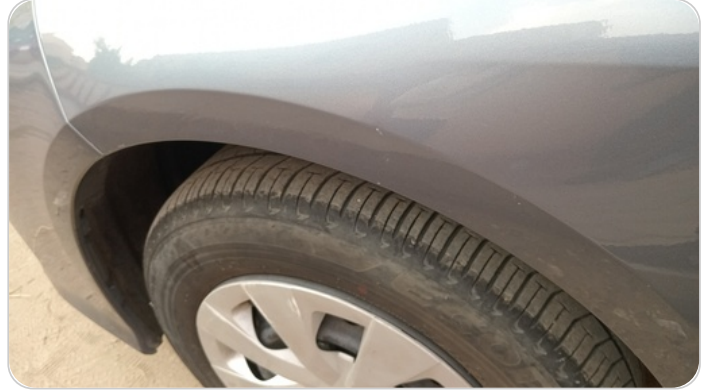
الرفرف الأمامي شمال : فبريكة (خرابيش)

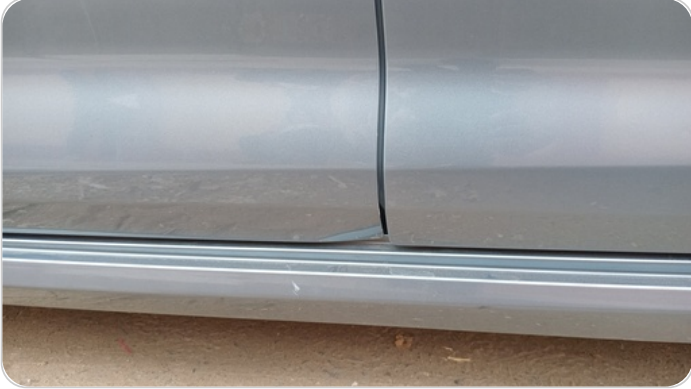
الباب الأمامي شمال : فبريكة (خبطات)

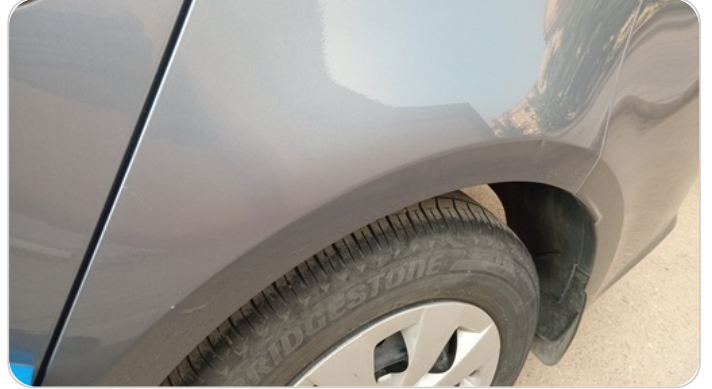
الرفرف الخلفي شمال : فبريكة (خرابيش)

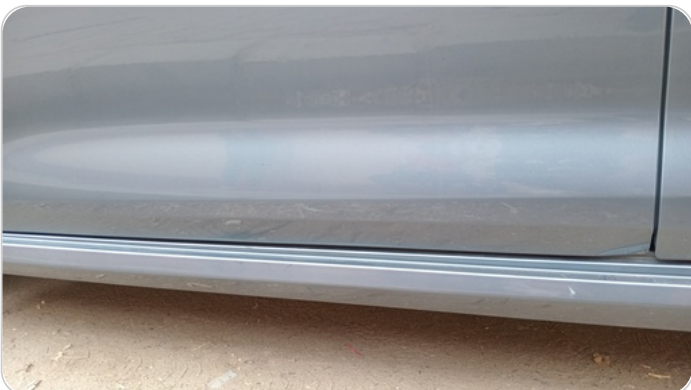
العتب السفلي شمال : فبريكة (خرابيش)

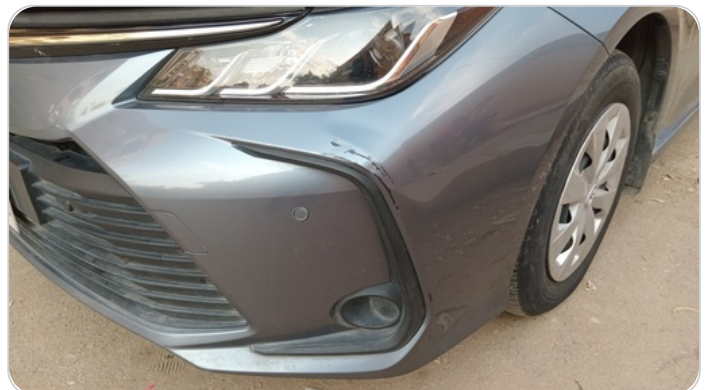
الكصدام الأمامي : فبريكة (خرابيش)

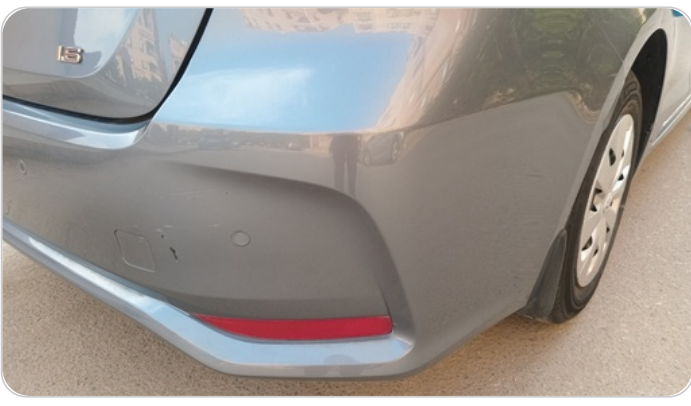
الاكصدام الخلفي : فبريكة (خرابيش)

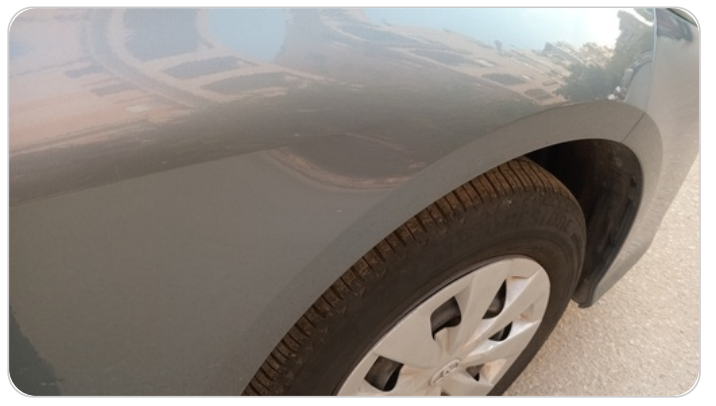
الرفرف الأمامي يمين : فبريكة (خرابيش)

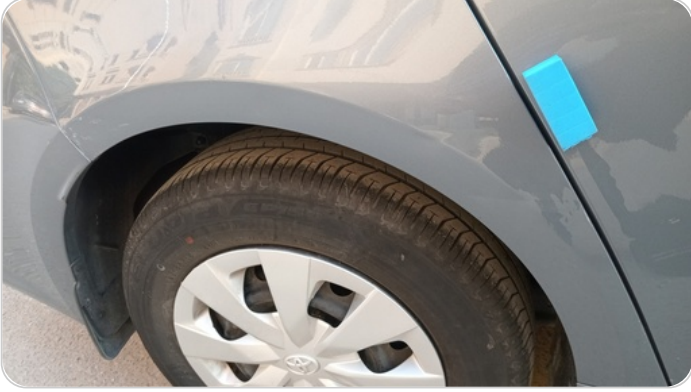
الرفرف الخلفي يمين : فبريكة (خرابيش - خبطات)

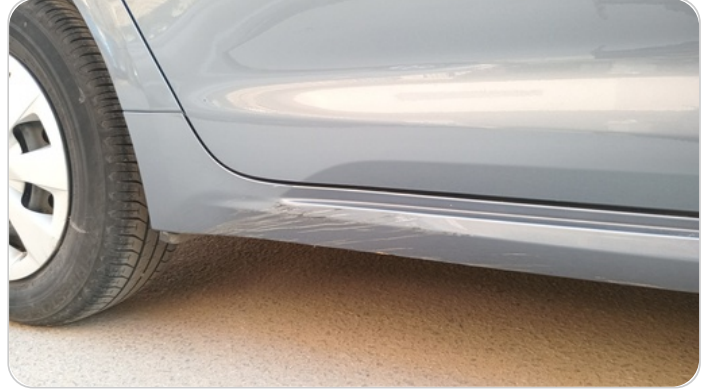
العتب السفلي يمين : فبريكة (خرابيش)

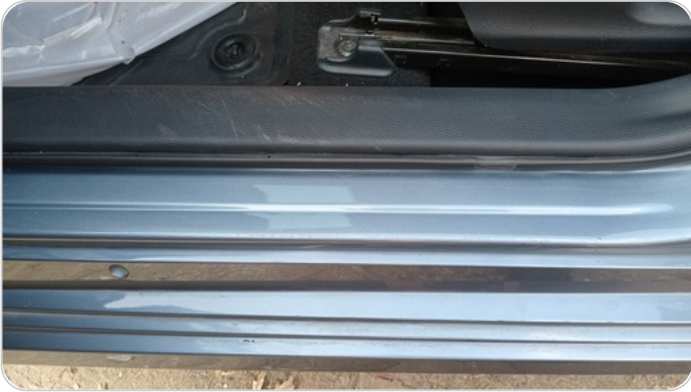
دواخل وقوائم باب الأمامي شمال : فبريكة (خرابيش)

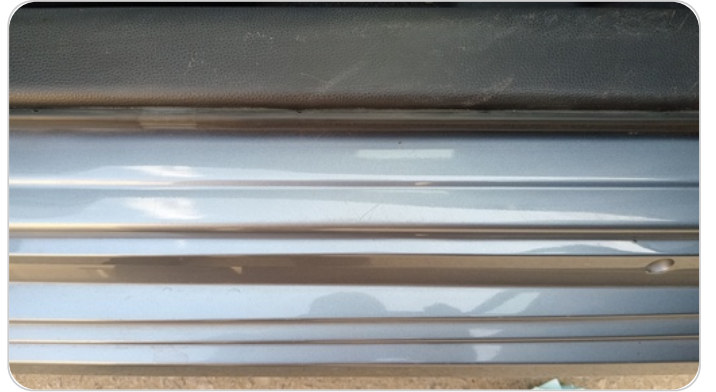
دواخل وقوائم باب أمامي يمين : فبريكة (خرابيش)
