بيانات العميل والسيارة

بيانات العميل والسيارة			
Fiat Tipo 2020 1st Category			موديل السيارة
163918	قراءة العداد	فضي	اللون
لا يوجد	حظر البيع	لا يوجد	توكيلات
المنوفية	المرور	2025-10-09	تاريخ انتهاء الرخصه

ملخص حالة السيارة

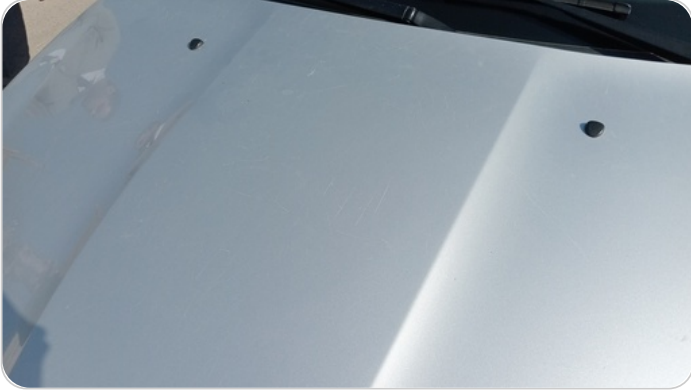
الكبوت : فبريكة (خرابيش)

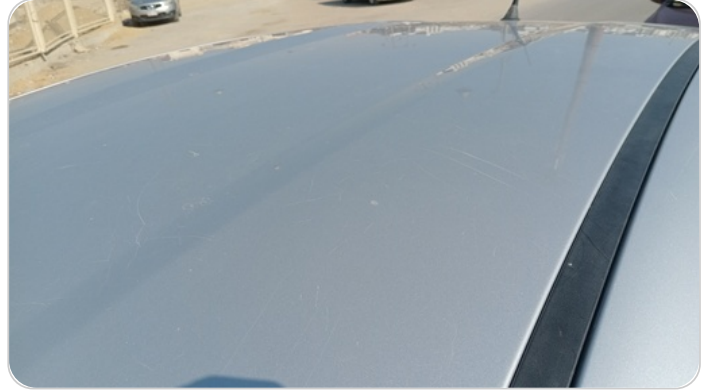
السقف : فبريكة (خرابيش)

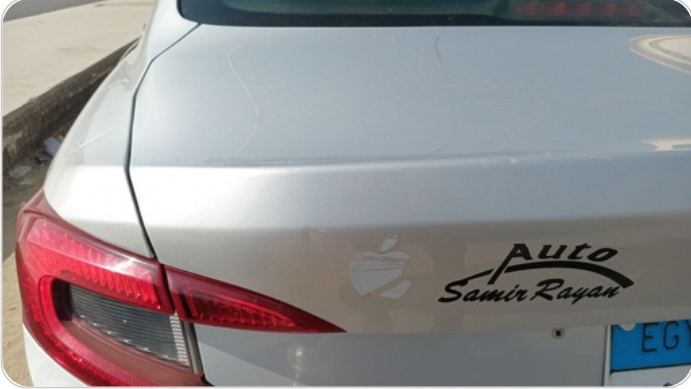
باب الشنطة : فبريكة (خرابيش)

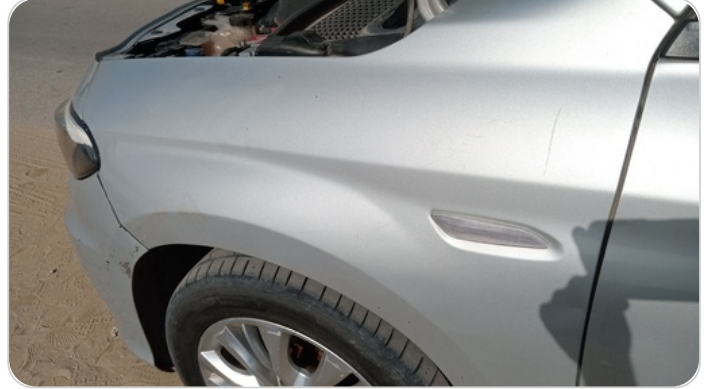
الرفرف الأمامي شمال : فبريكة (خرابيش)

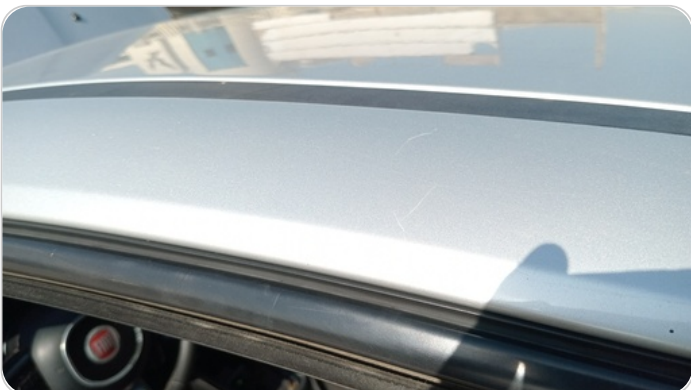
قائم خارجي أمامي شمال : فبريكة (خرابيش)

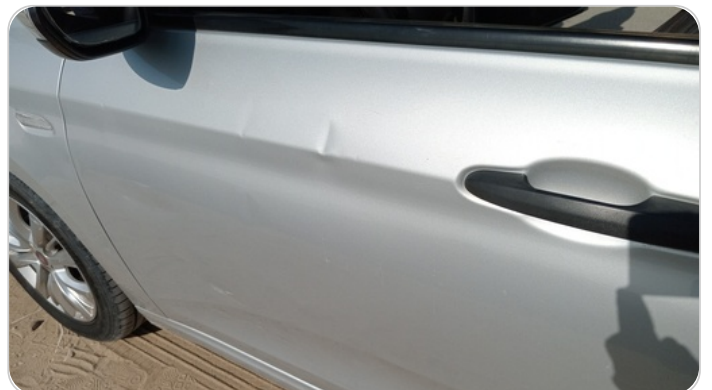
الباب الأمامي شمال : فبريكة (خرابيش - خبطات)

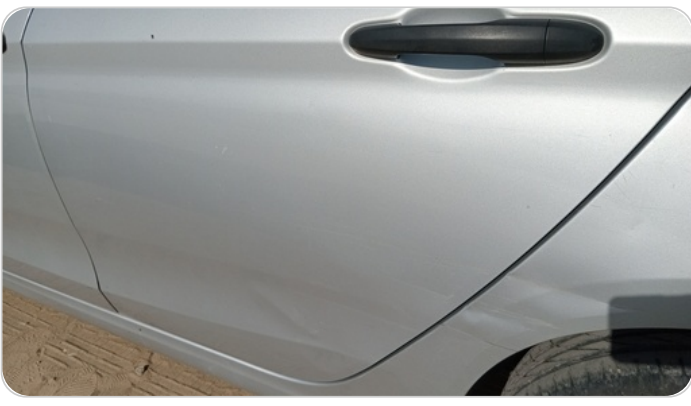
الباب الخلفي شمال : فبريكة (خرابيش - خبطات)

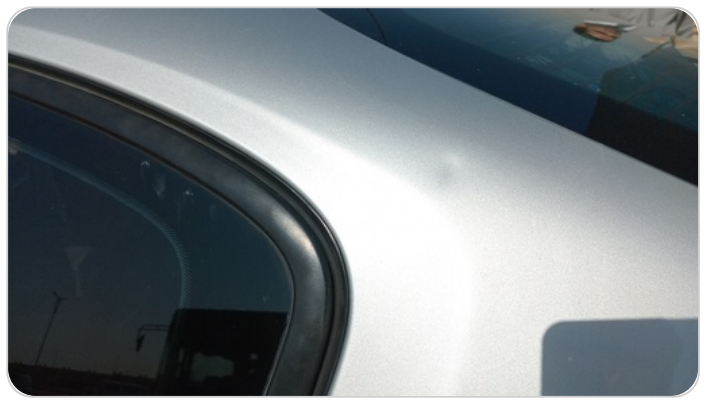
قائم خارجي خلفي شمال : فبريكة (خرابيش - خبطات)

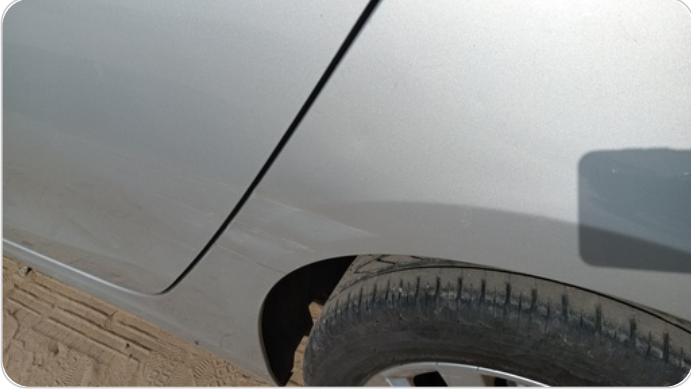
الرفرف الخلفي شمال : فبريكة (خرابيش - خبطات)

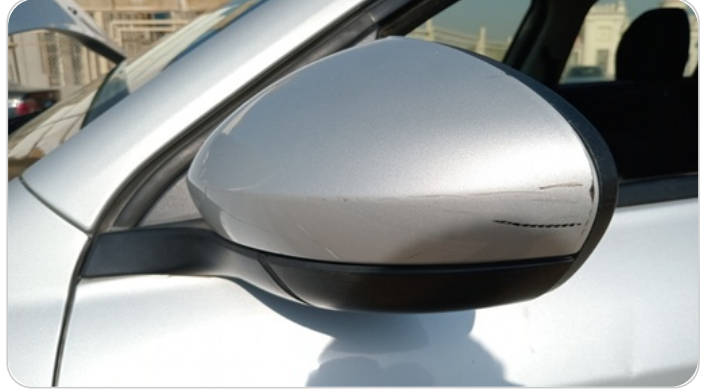
مرآة الباب الأمامي شمال : فبريكة (خرابيش)

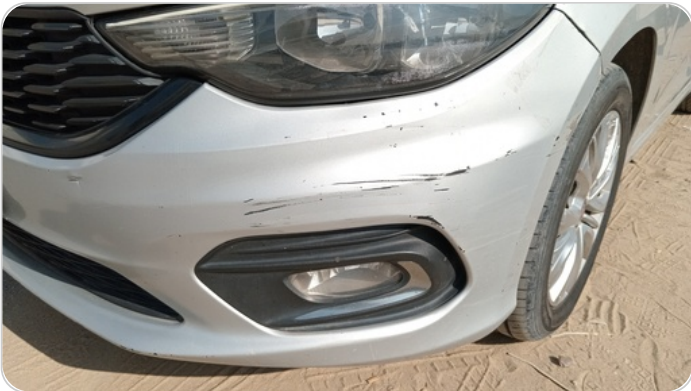
الكصدام الأمامي : فبريكة (خرابيش)

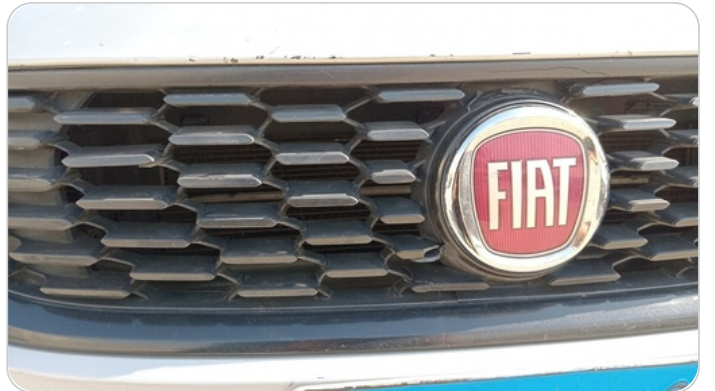
شبكة أمامية : شرخ / كسر

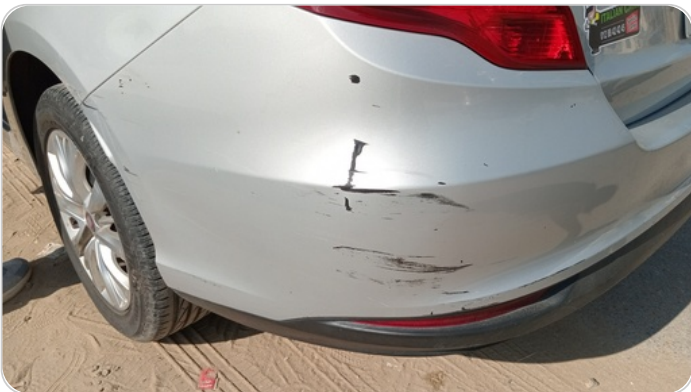
الكصدام الخلفي : فبريكة (خرابيش)

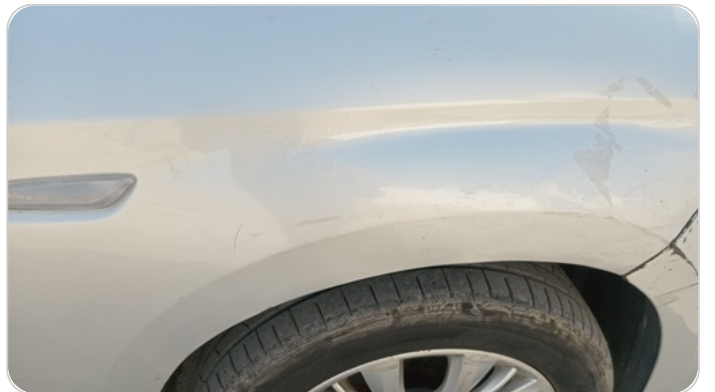
الرفرف الأمامي يمين : فبريكة (سمكره على البارد)

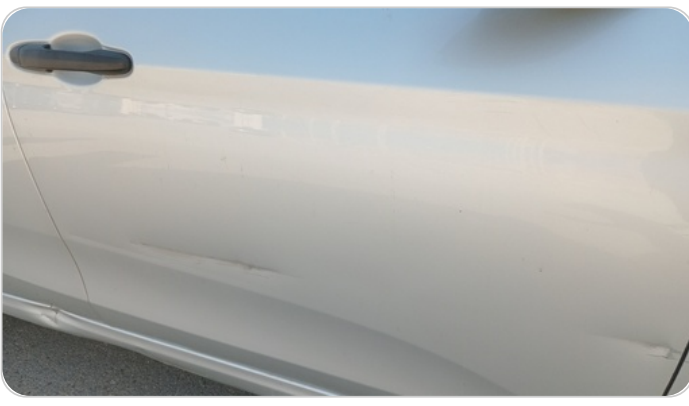
الباب الأمامي يمين : فبريكة (خرابيش - خبطات)

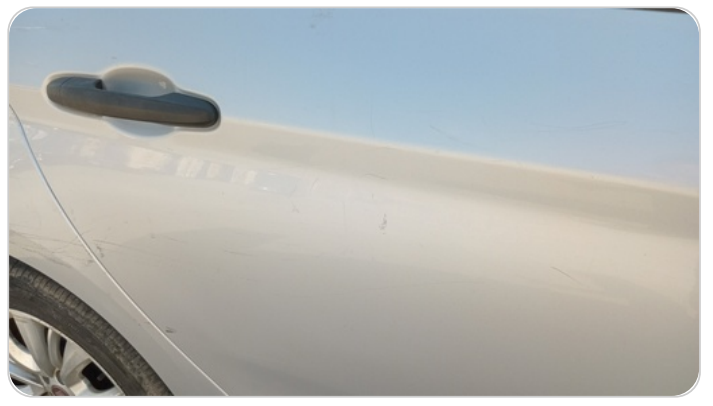
الباب الخلفي يمين : فبريكة (خرابيش)

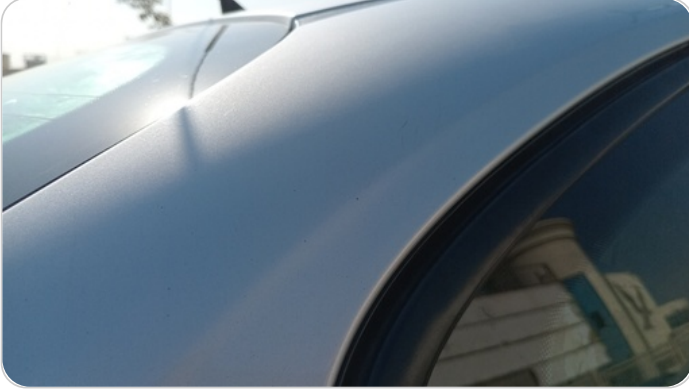
قائم خارجي خلفي يمين : فبريكة (خرابيش)

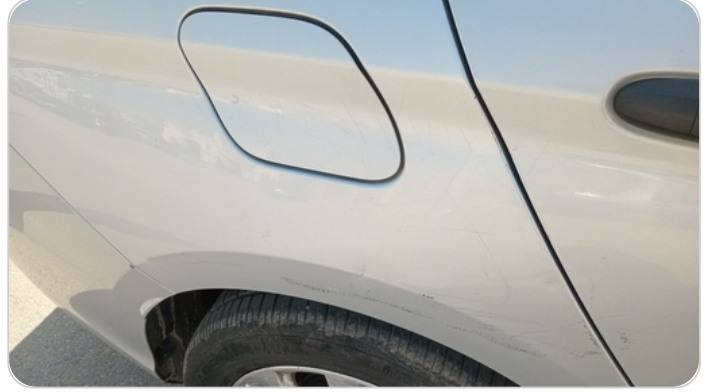
الرفرف الخلفي يمين : فبريكة (خرابيش)

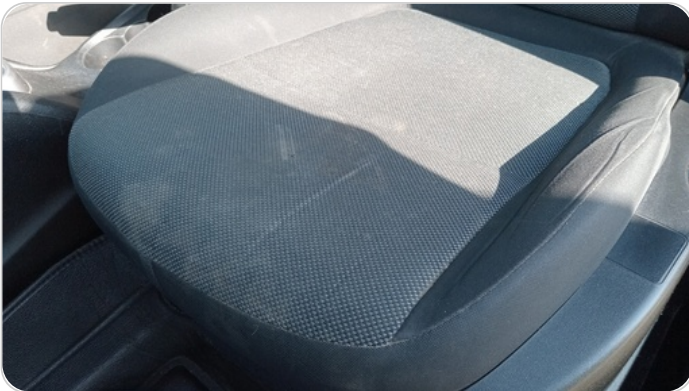
فريش كرسي أمامي شمال : قطع /كسر/ شرخ /تلف

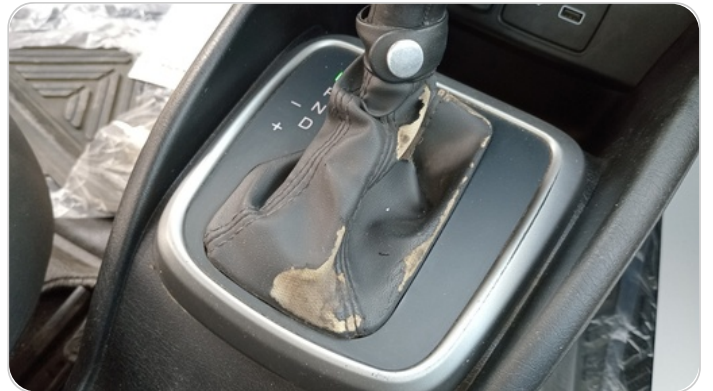
الكونسول الوسط : قطع /كسر/ شرخ /تلف

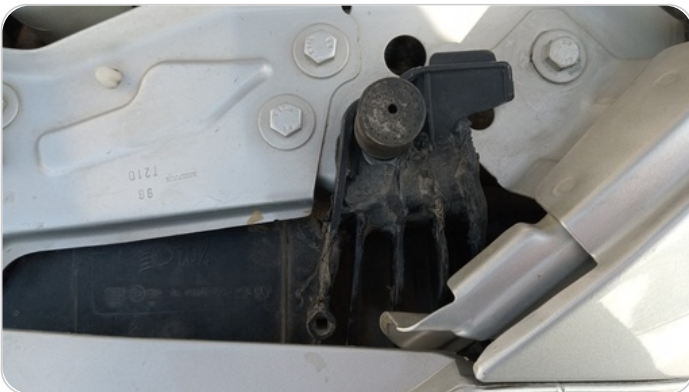
كشف جهاز الاعطال
		● لا يوجد	أعطال المحرك
			ملاحظات اعطال المحرك
		● لا يوجد	أعطال الفتييس
			ملاحظات أعطال الفتييس
		● لا يوجد	أعطال الايرياج
			ملاحظات أعطال الايرياج
B162A15 - B163215 - B102215		● يوجد أعطال ثانوية	أعطال كمنترولات أخرى
اعطال خاصه بانوار السيارة بالكشاف الامامي شمال و فانوس خلفي شمال			ملاحظات أعطال كمنترولات أخرى
			ملاحظات مع الدواره
● طبيعي	أنوار التابلوه مع الدواره	● طبيعي	أنوار تابلوه مع الكونتاكنت
● طبيعي	أصوات مع الدواره	● طبيعي	سرعة الدواره
			ملاحظات أخرى

الكشاف الأمامي شمال : كسر في قواعد الكشاف

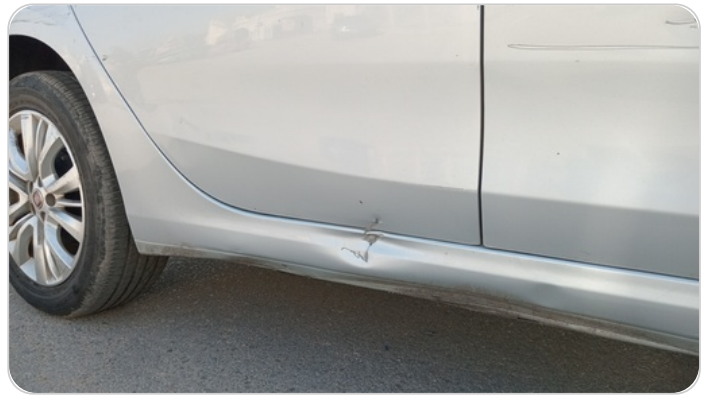
العتب السفلي يمين : فبريكة (خبطات)

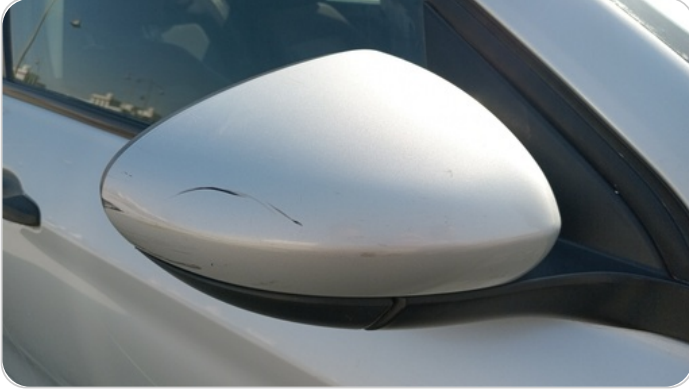
مراية الباب الأمامي يمين : فبريكة (خرايبش)

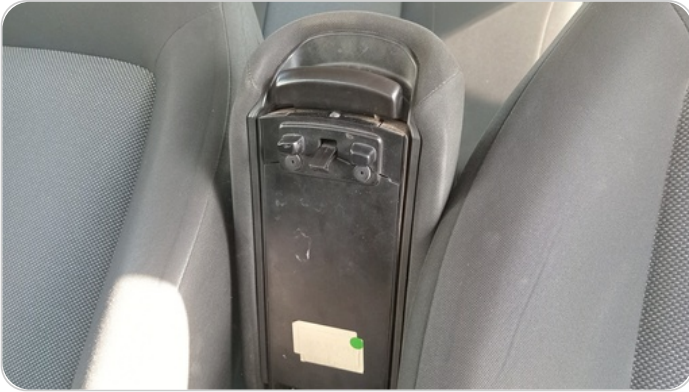
الكونسول الوسط : كسر

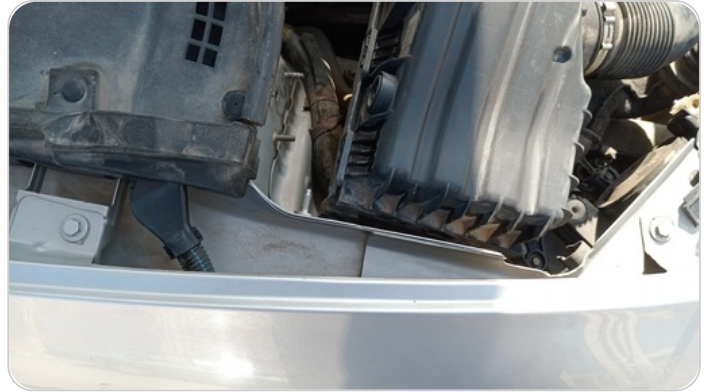
مفصلات الباب الخلفي يمين	● فبريكة بالكامل	مفصلات الباب الخلفي شمال	● فبريكة بالكامل
مفصلات الكبوت	● فبريكة بالكامل	مفصلات الشنطة	● فبريكة بالكامل
ملاحظات أخرى	اثار فك وتركيب في مسامير رفرف امامي يمين

مسامير الرفرف الامامي يمين : اثار فك و تركيب
