بيانات العميل والسيارة			
Jetour X95 2022 2nd Category			موديل السيارة
65184	قراءة العداد	أسود	اللون
لا يوجد	حظر البيع	لا يوجد	توكيلات
6 أكتوبر	المرور	2025-09-06	تاريخ انتهاء الرخصة

ملخص حالة السيارة			
● بحالة ممتازة	حالة الميكانيكا	● فبريكة (يوجد ملاحظات)	حالة البودي الخارجي
● بحالة ممتازة	حالة العفشة	● فبريكة بالكامل	حالة البودي الداخلى
● بحالة ممتازة	حالة الكهرباء	● لا يوجد ملاحظات	حالة الشاسية
● بحالة ممتازة	حالة التكييف	● بحالة جيدة جدا	حالة الجنوط والكاوتش
● بحالة ممتازة	حالة الصالون	● بحالة ممتازة	حالة الزجاج والكشافات

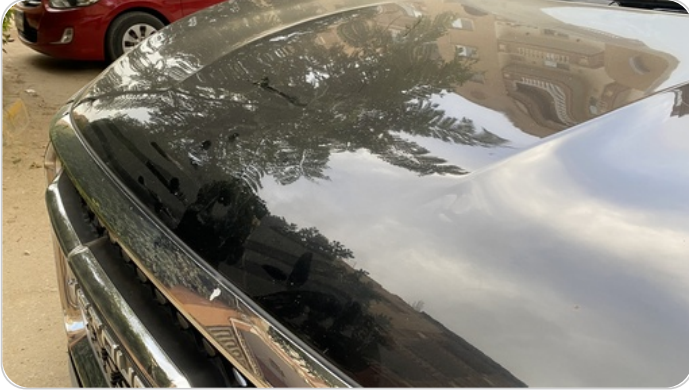
الكبوت : فبريكة (خرابيش)

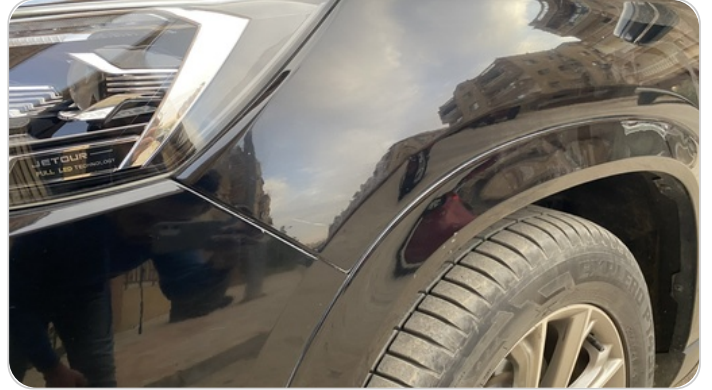
الرفراف الأمامي شمال : فبريكة (خرابيش)

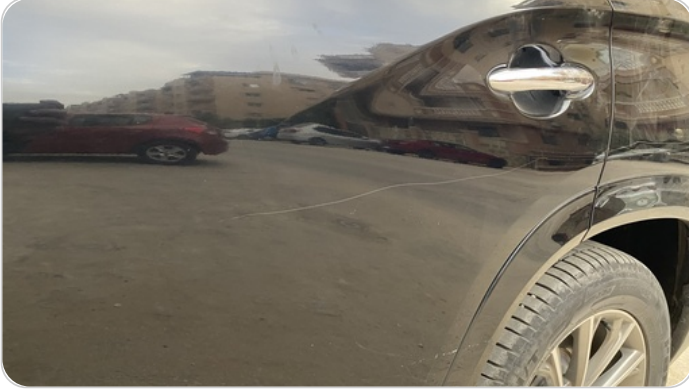
الباب الخلفي شمال : فبريكة (خرابيش)

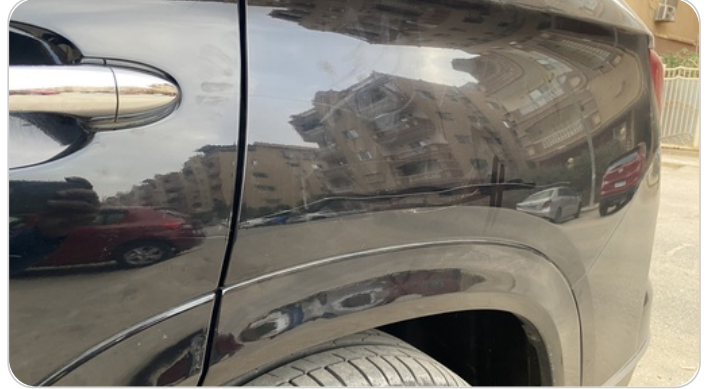
الرفراف الخلفي شمال : فبريكة (خرابيش)

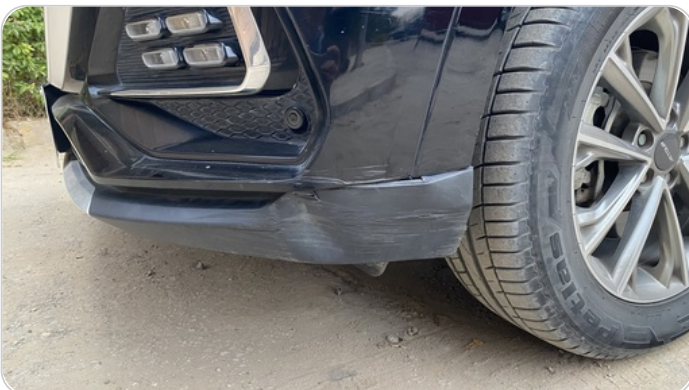
الاكصدام الأمامي : فبريكة (خرابيش)

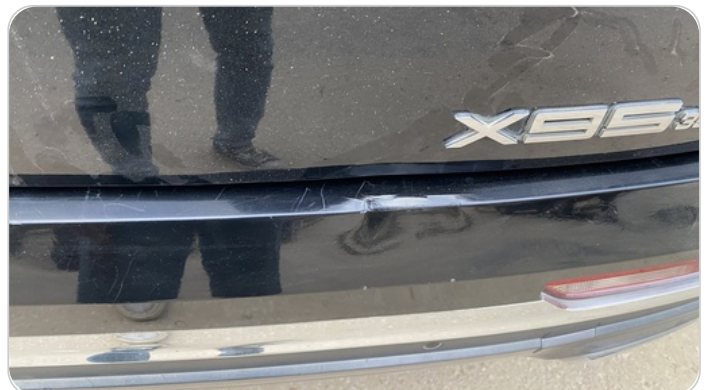
الاكصدام الخلفي : فبريكة (خرابيش)

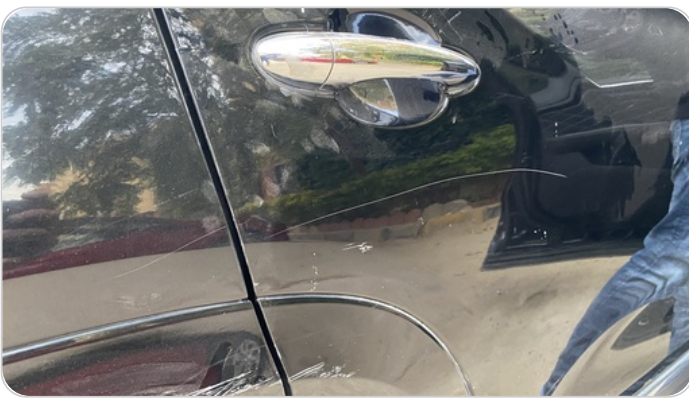
الباب الخلفي يمين : فبريكة (خرابيش)

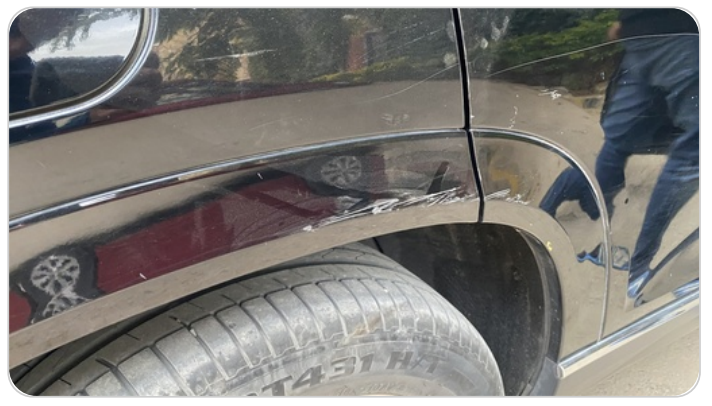
الرفرف الخلفي يمين : فبريكة (خرابيش)

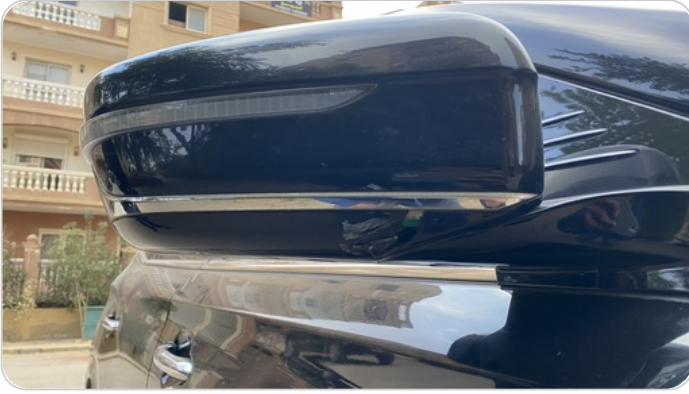
مراية الباب الأمامي يمين : كسر في الغطاء
