بيانات العميل والسيارة			
Mitsubishi Lancer 2015 Imported			موديل السيارة
95914	قراءة العداد	فضي	اللون
لا يوجد	حظر البيع	لا يوجد	توكيلات
الأميرية	المرور	2027-05-13	تاريخ انتهاء الرخصة

ملخص حالة السيارة			
● بحالة جيدة جدا	حالة الميكانيكا	● رش في بعض أجزاء السيارة	حالة البودي الخارجي
● بحالة جيدة جدا	حالة العفشة	● فبريكة بالكامل	حالة البودي الداخلي
● بحالة ممتازة	حالة الكهرباء	● لا يوجد ملاحظات	حالة الشاسية
● بحالة ممتازة	حالة التكييف	● بحاله مقبولة	حالة الجنوط والكاوتش
● بحالة جيدة جدا	حالة الصالون	● بحالة جيدة	حالة الزجاج والكشافات

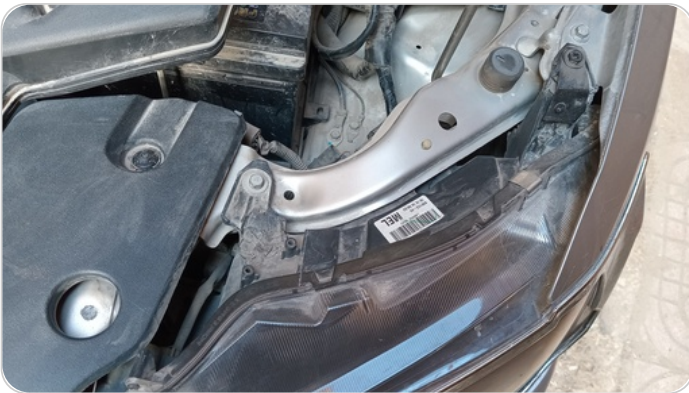
الكشاف الأمامي شمال : كسر في قواعد الكشاف

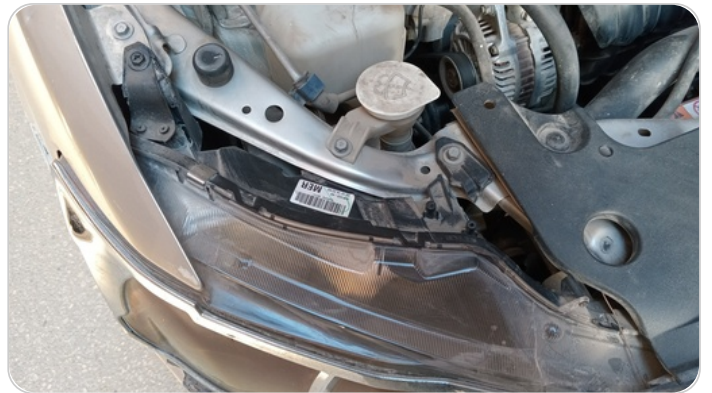
الكشاف الأمامي يمين : كسر في قواعد الكشاف

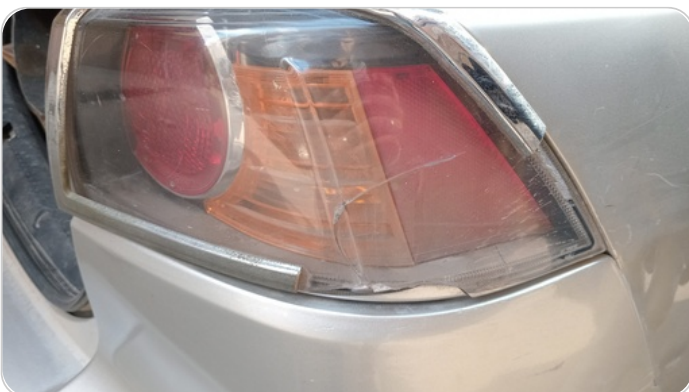
الكشاف الخلفي يمين : كسر بالباغة

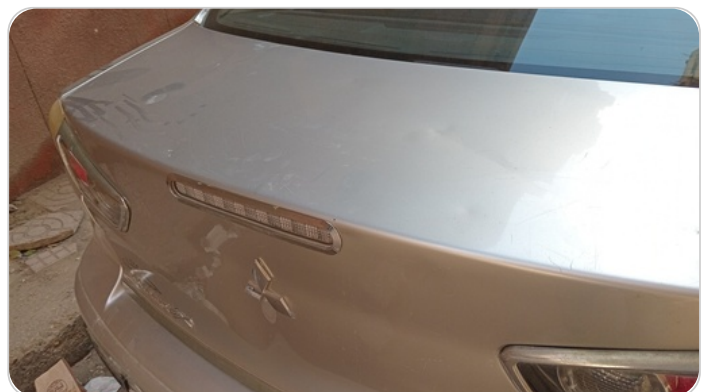
باب الشنطة : فبريكة ( خرايش \_خبطات )

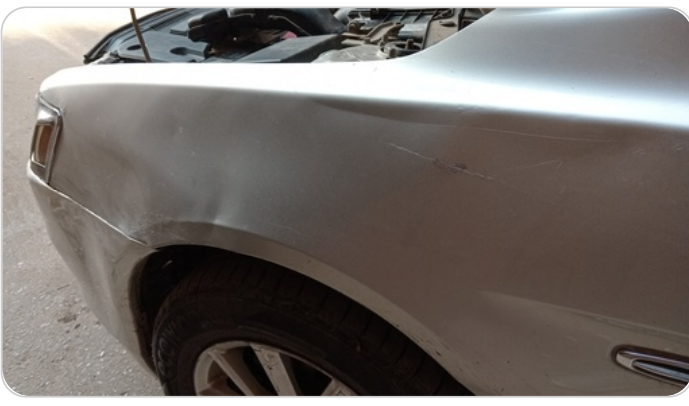
الرفرف الأمامي شمال : فبريكة (خرابيش - خبطات)

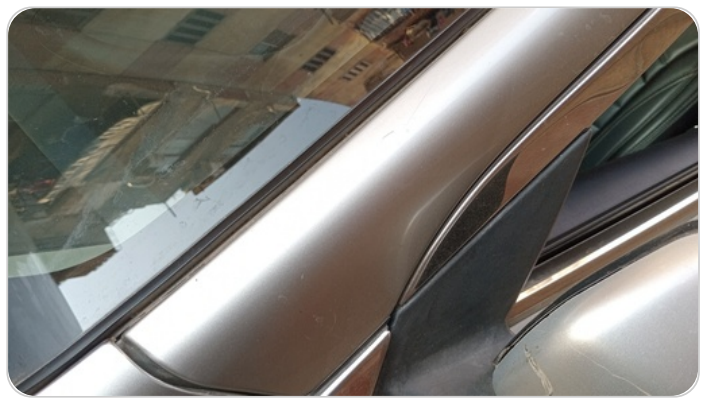
قائم خارجي أمامي شمال : فبريكة (الدهان متآكل)

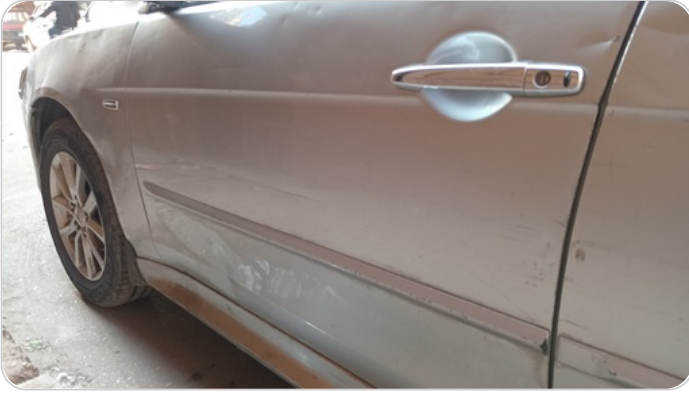
الباب الأمامي شمال : فبريكة (خرابيش - خبطات)

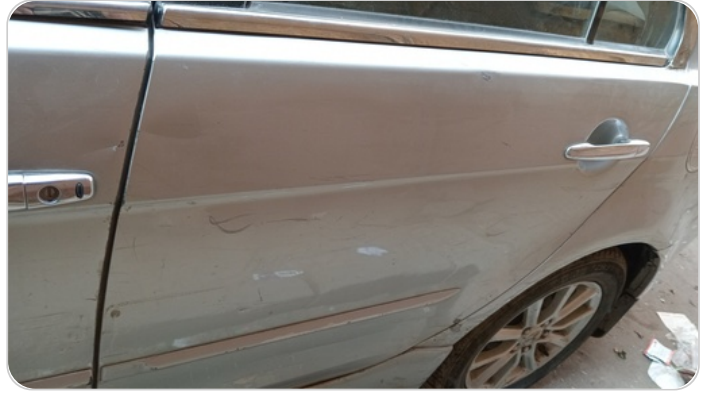
الباب الخلفي شمال : فبريكة (خرابيش - خبطات)

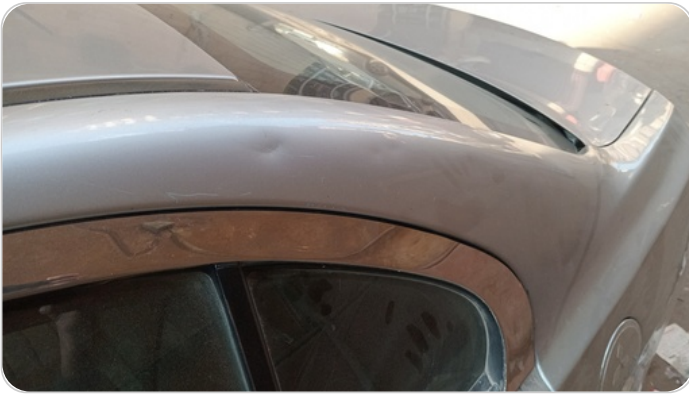
قائم خارجي خلفي شمال : فبريكة (خرابيش - خبطات)

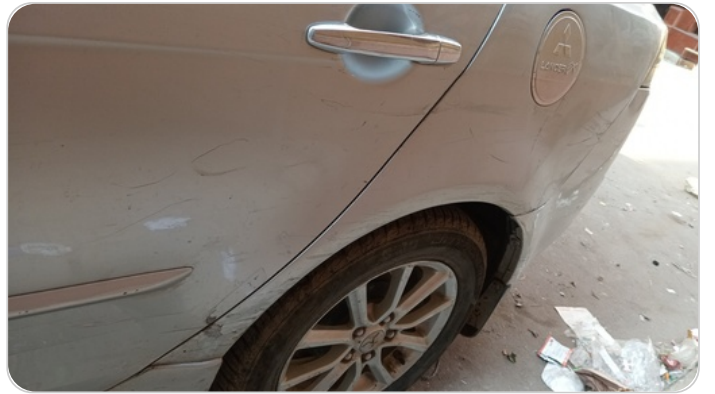
الرفرف الخلفي شمال : رش مع معجون (خرابيش)

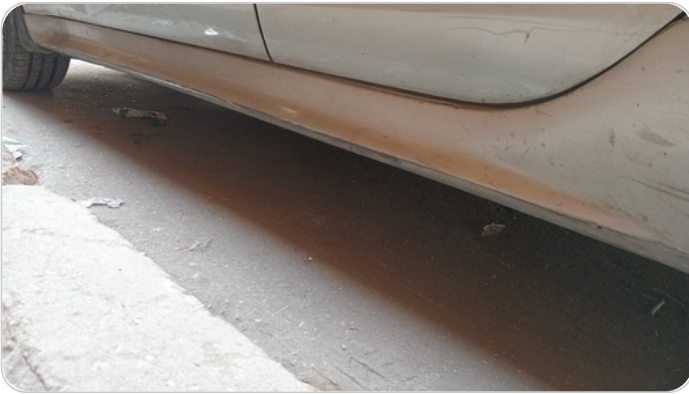
العتب السفلي شمال : رش مع معجون (خرابيش)

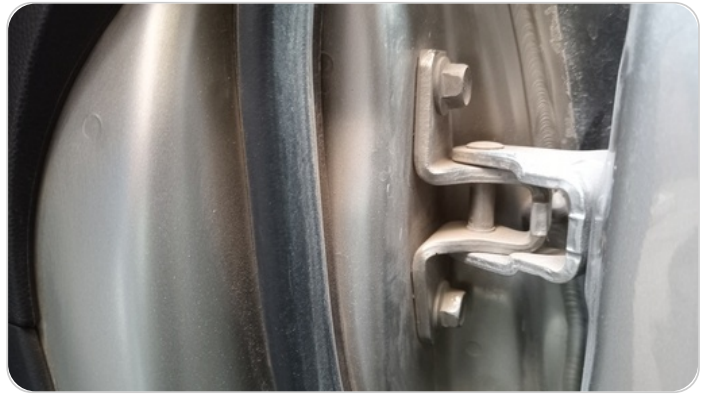
مفصلات ومسامير الباب الأمامي شمال : آثار فك وتركيب

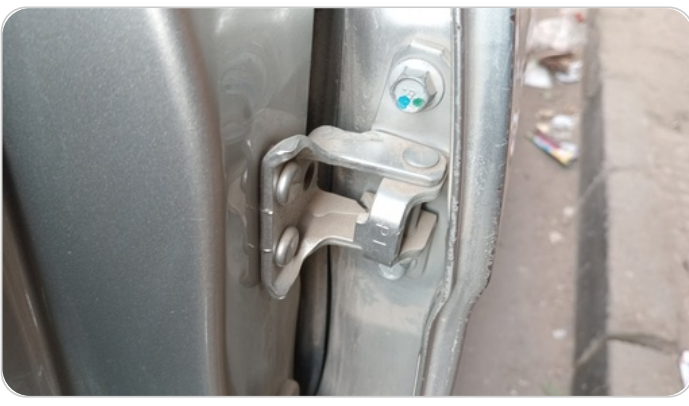
مفصلات ومسامير الباب الخلفي شمال : آثار فك وتركيب

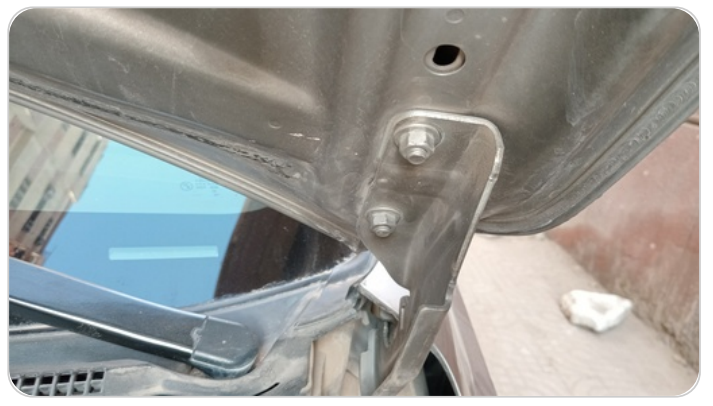
مفصلات ومسامير الكبوت : آثار فك وتركيب

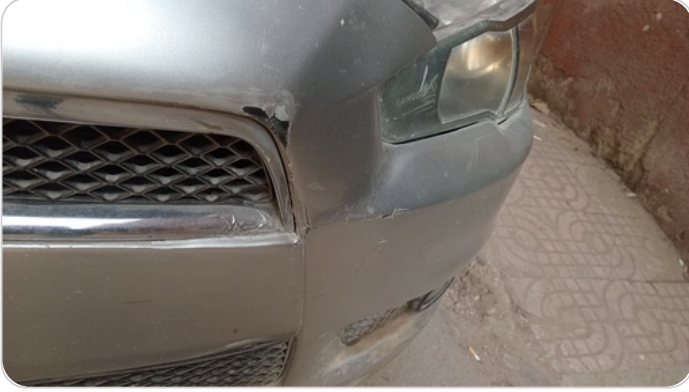
الاكصدام الأمامي : رش مع معجون (خبطات)

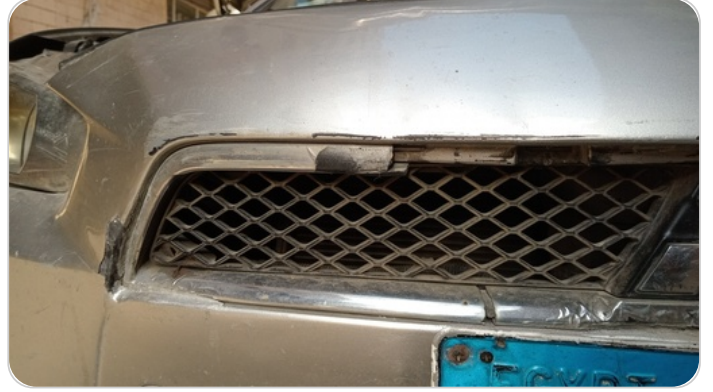
شبكة أمامية : شرخ / كسر

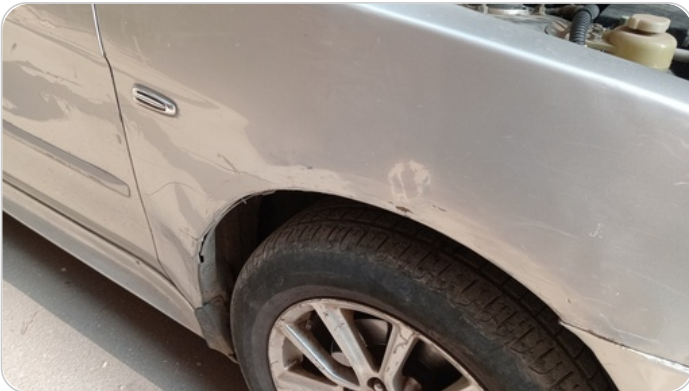
الرفرف الأمامي يمين : فبريكة (خرابيش - خبطات)

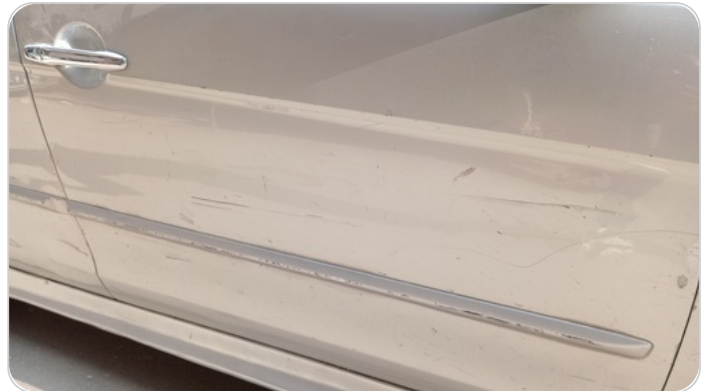
الباب الأمامي يمين : فبريكة (خرابيش - خبطات)

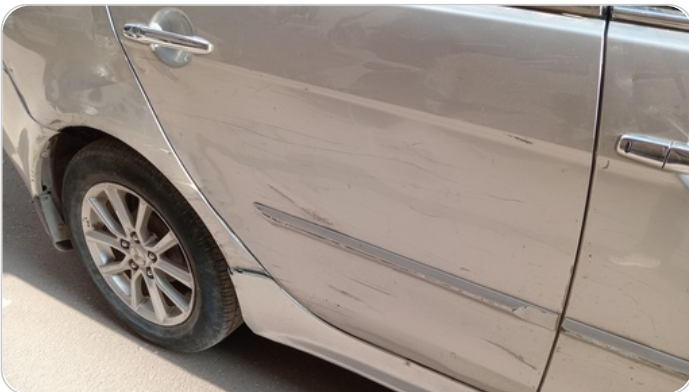
الباب الخلفي يمين : فبريكة (سمكره على البارد)

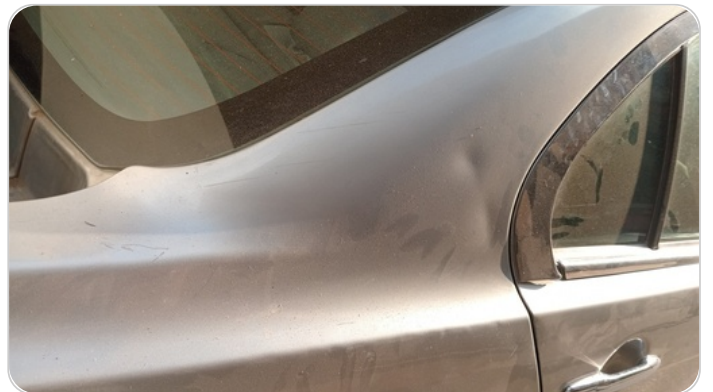
قائم خارجي خلفي يمين : رش بدون معجون (خبطات)

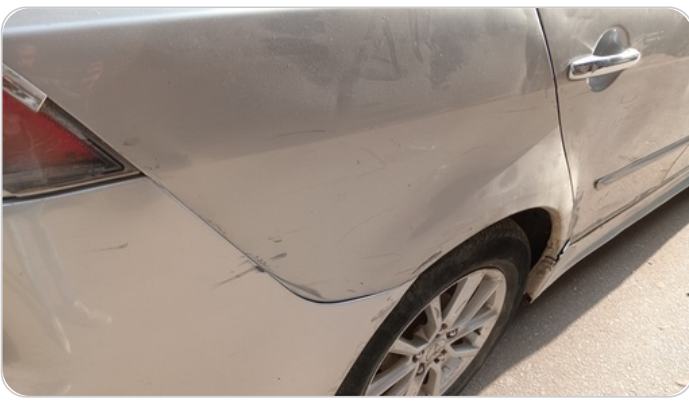
الرفرف الخلفي يمين : رش مع معجون (خبطات)

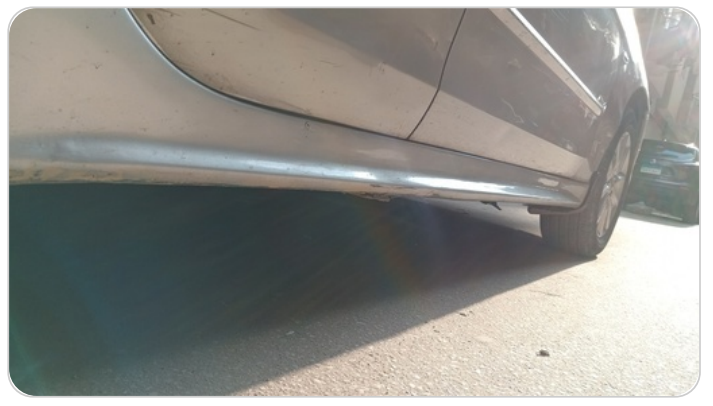
العتب السفلي يمين : رش مع معجون (خبطات)

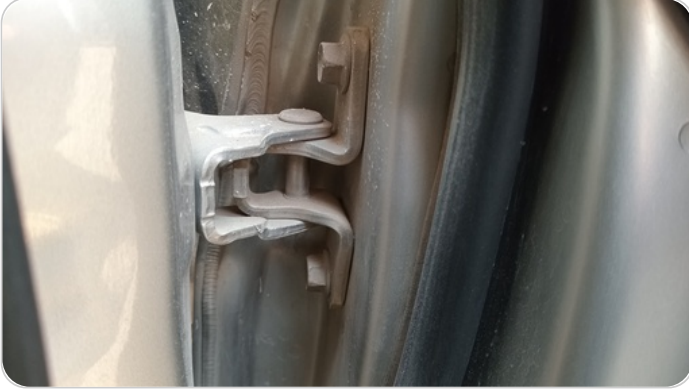
مفصلات ومسامير الباب الأمامي يمين : آثار فك وتركيب

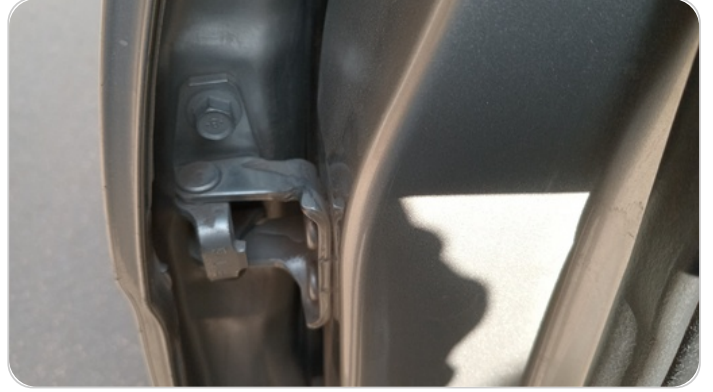
مفصلات ومسامير الباب الخلفي يمين : آثار فك وتركيب

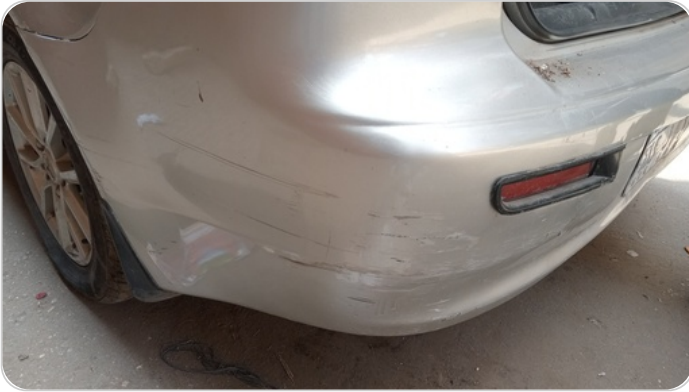
الاكصدام الخلفي : رش مع معجون (خبطات)

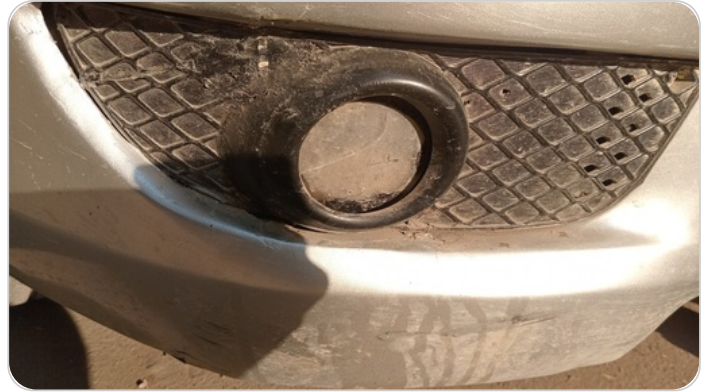
كشافات إشاره أمامي : كسر بالباغة

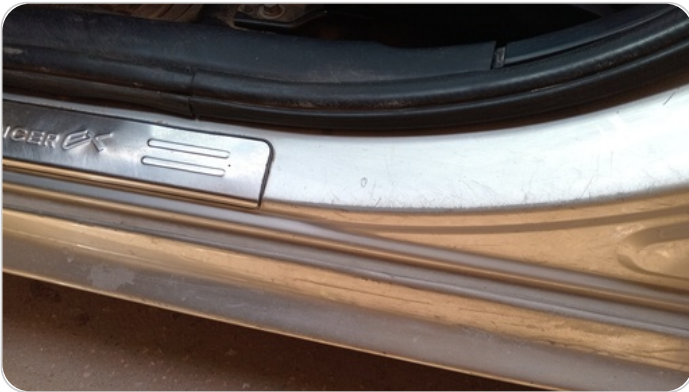
دواخل وقوائم باب الأمامي شمال : فبريكة (خرابيش)

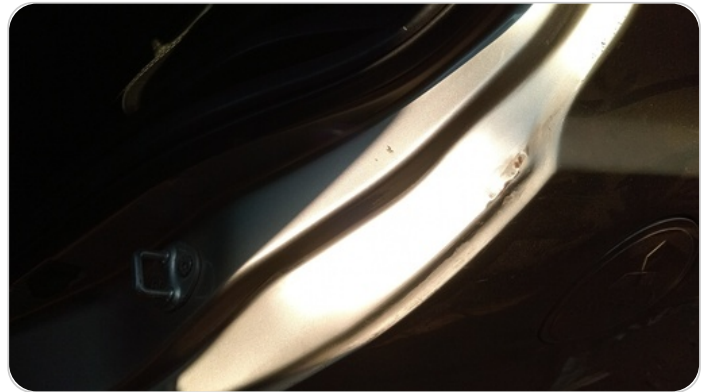
دواخل وقوائم باب الخلفي شمال : فبريكة (خرابيش)

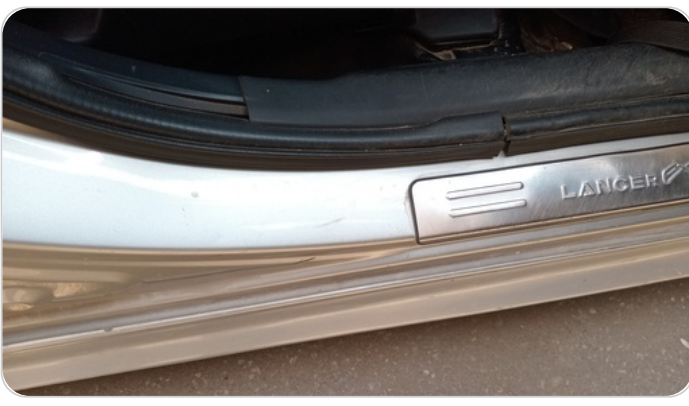
دواخل وقوائم باب أمامي يمين : فبريكة (خرابيش)

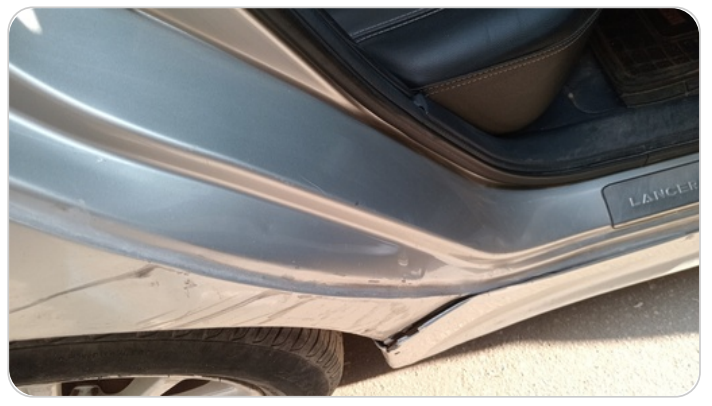
دواخل وقوائم باب خلفي يمين : فبريكة (خرابيش)

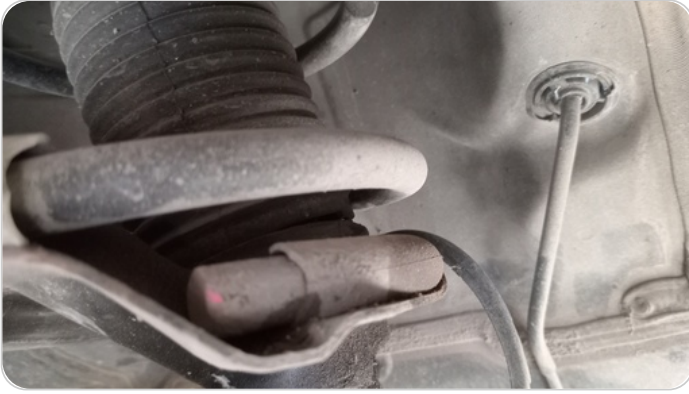
مساعدين أمامي : تسريب زيت

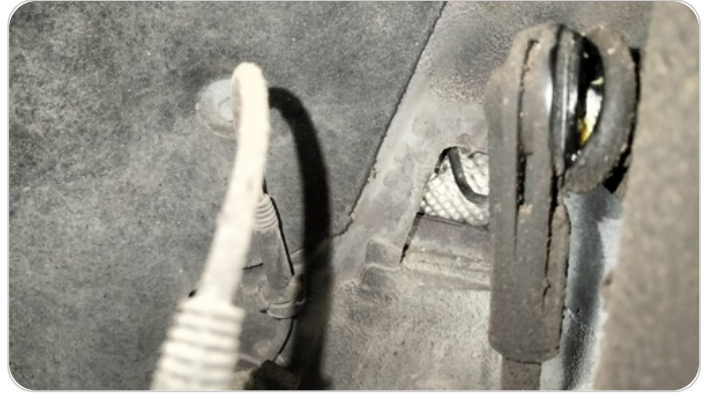
ذراع الميزان : تشققات (كاوتش الميزان)

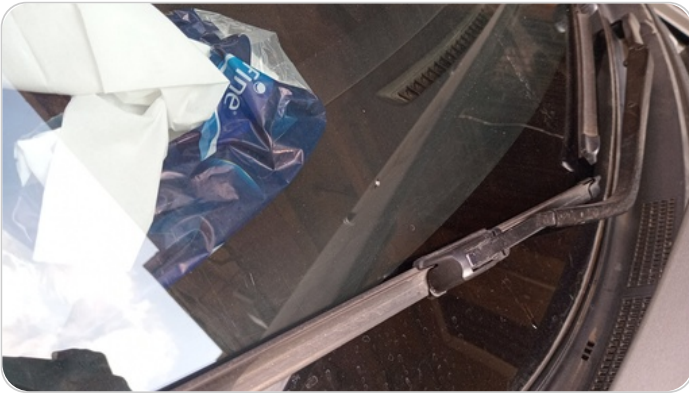
الزجاج الامامي : نقرة

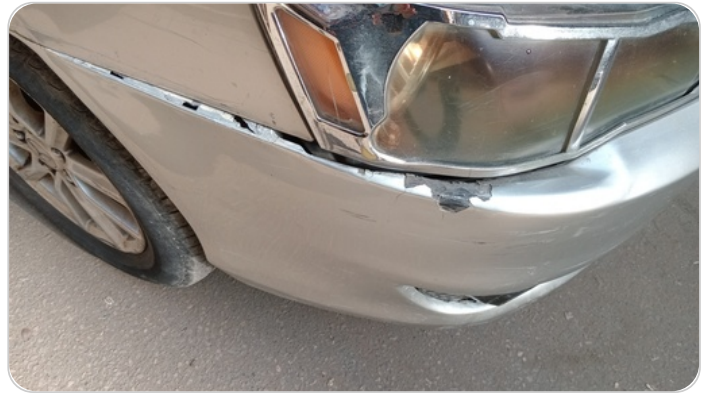
الاكصدام الامامي : رش مع معجون (خبطات)

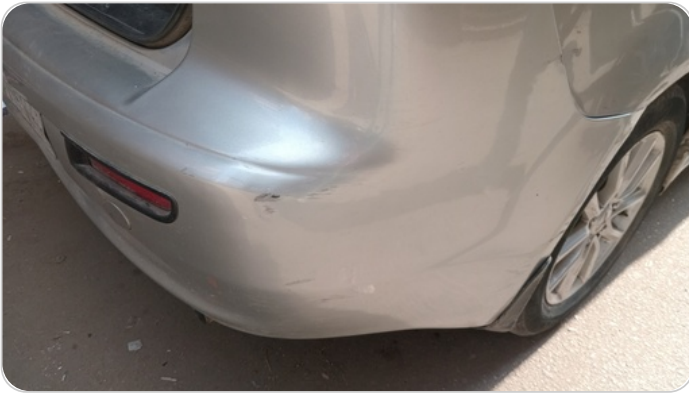
الاكصدام الخلفي : رش مع معجون (خبطات)

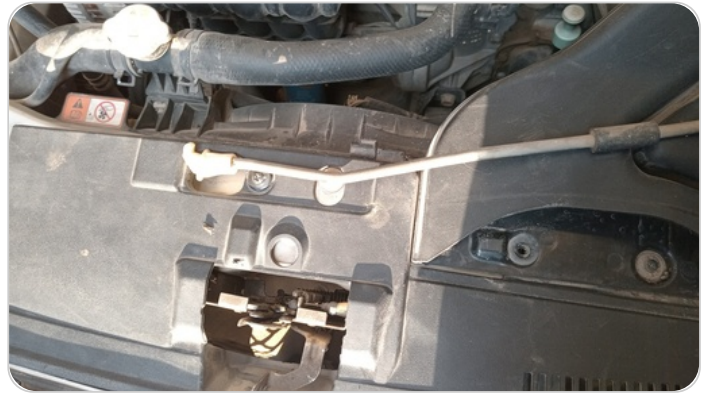
مثبت فيبر ذراع كبوت : كسر

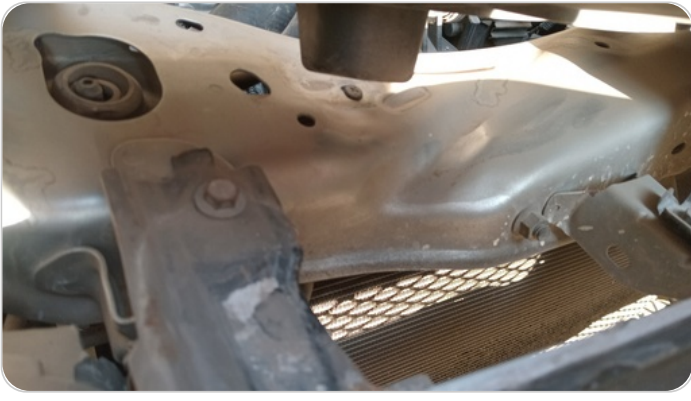
شاسية اكصدام امامي : عفرة دهان
