بيانات العميل والسيارة			
Opel Insignia 2017 2nd Category			موديل السيارة
127175	قراءة العداد	أسود	اللون
لا يوجد	حظر البيع	لا يوجد	توكيلات
مدينة نصر	المرور	2027-02-20	تاريخ انتهاء الرخصة

ملخص حالة السيارة			
● بحالة ممتازة	حالة الميكانيكا	● رش في بعض أجزاء السيارة	حالة البودي الخارجي
● بحالة ممتازة	حالة العفشة	● فبريكة بالكامل	حالة البودي الداخلي
● بحالة جيدة جدا	حالة الكهرباء	● لا يوجد ملاحظات	حالة الشاسية
● بحالة ممتازة	حالة التكييف	● بحاله مقبولة	حالة الجنوط والكاوتش
● بحالة جيدة جدا	حالة الصالون	● بحالة ممتازة	حالة الزجاج والكشافات

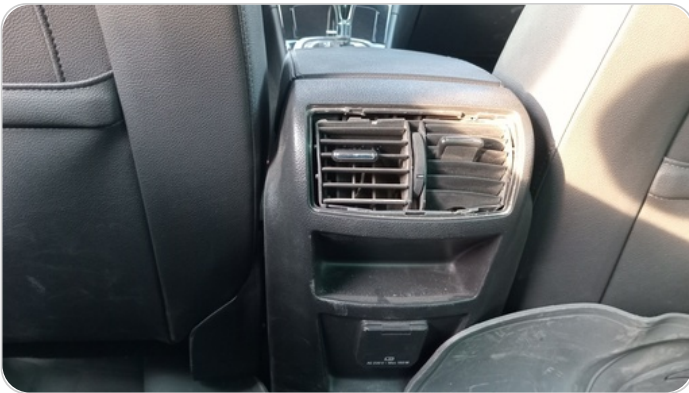
هوايات التكييف : كسر (هواية واحدة)

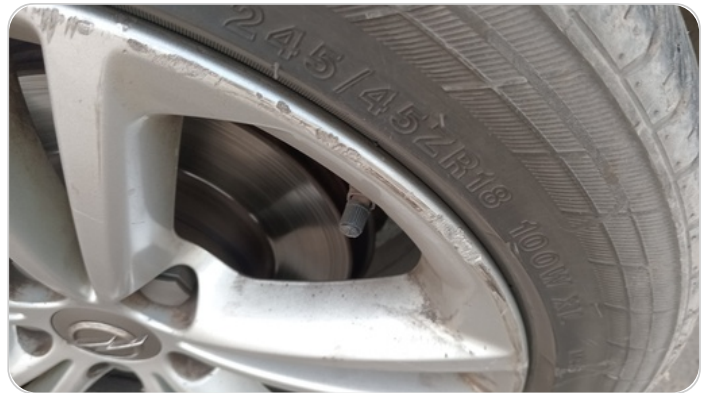
حالة الجنوط الأمامي : تجريحات بسيطة

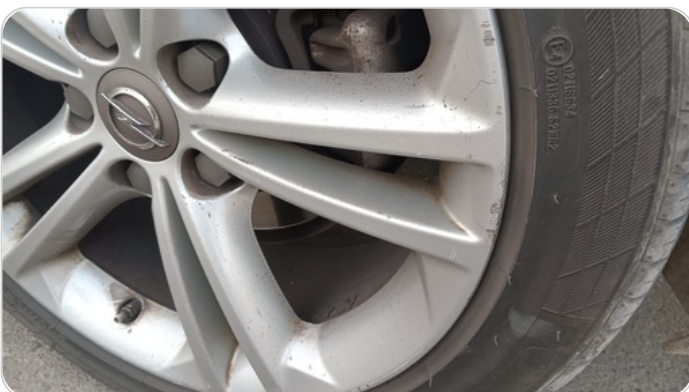
حالة الجنوط الخلفي : تجريحات بسيطه

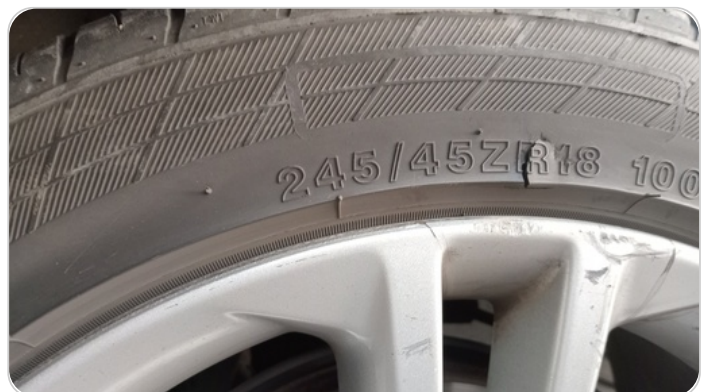
حالة الكاوتش الأمامي : تشققات/قطع بسيط

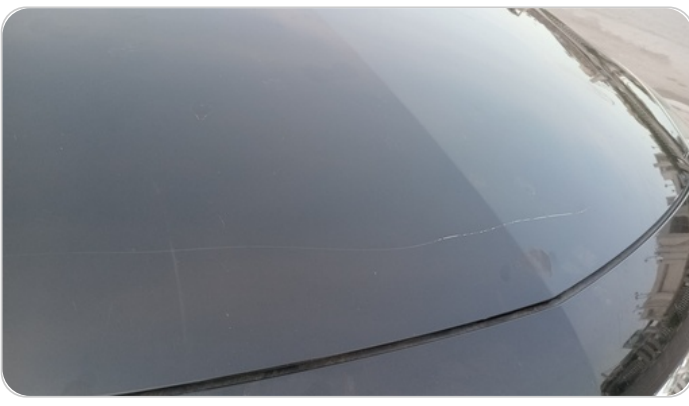
الكبوت : فبريكة (خرابيش)

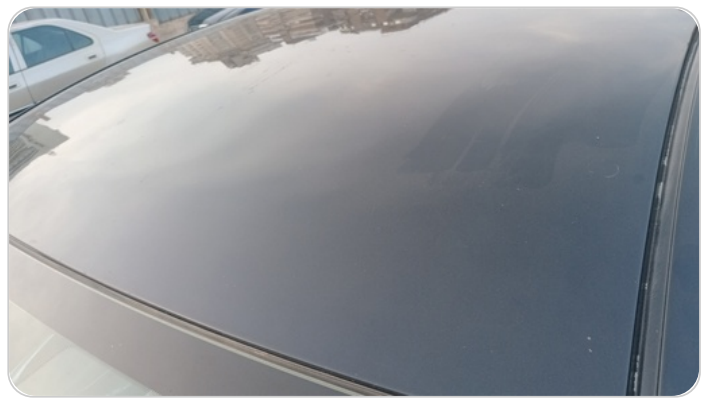
السقف : فبريكة (خرابيش - خبطات)

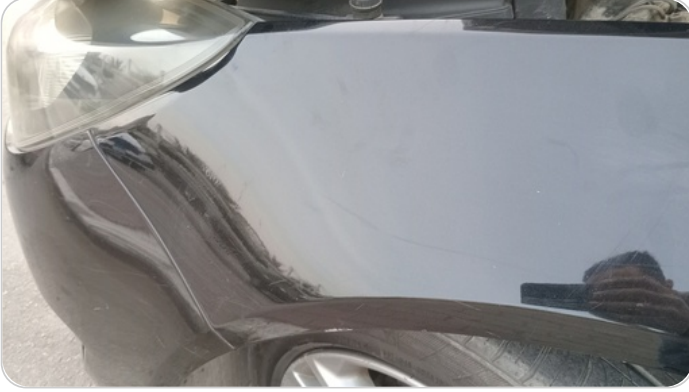
الرفرف الأمامي شمال : فبريكة (خرابيش)

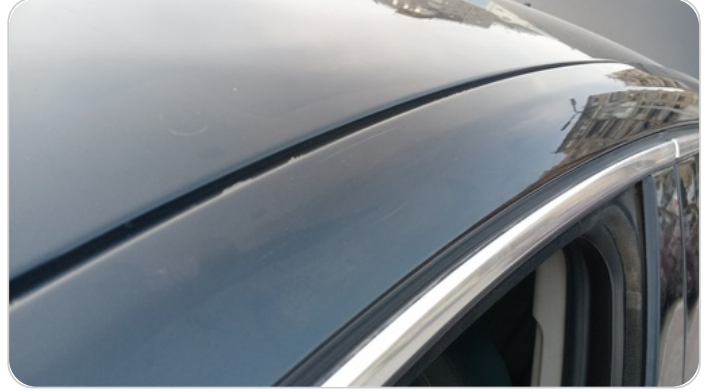
قائم خارجي أمامي شمال : فبريكة (الدهان متآكل)

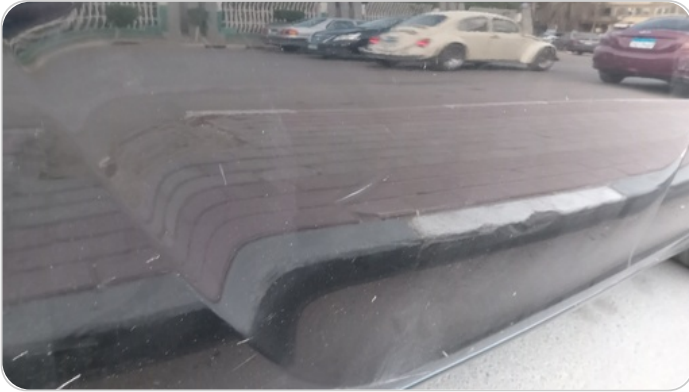
الباب الأمامي شمال : فبريكة (خرابيش)

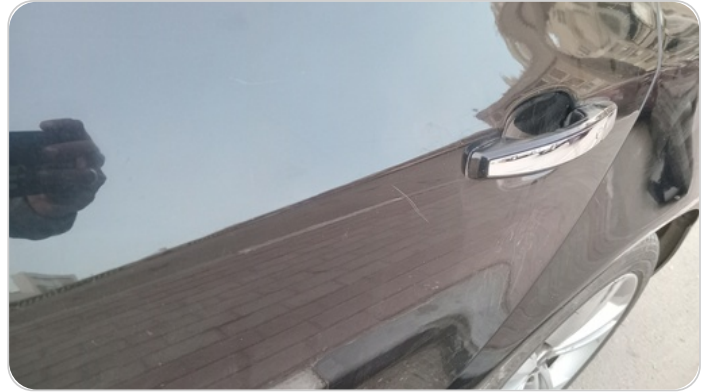
الباب الخلفي شمال : فبريكة (خرابيش - خبطات)

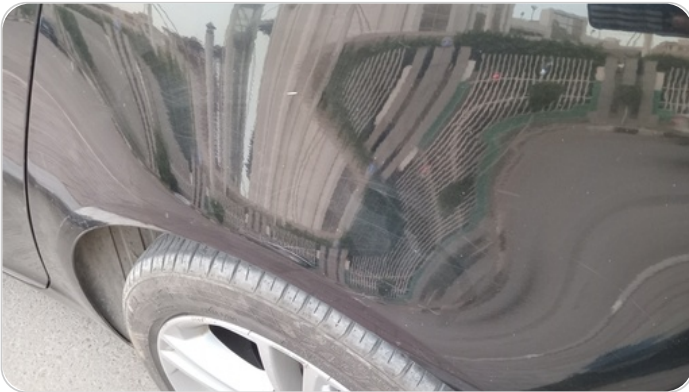
الرفرف الخلفي شمال : فبريكة (خرابيش - خبطات)

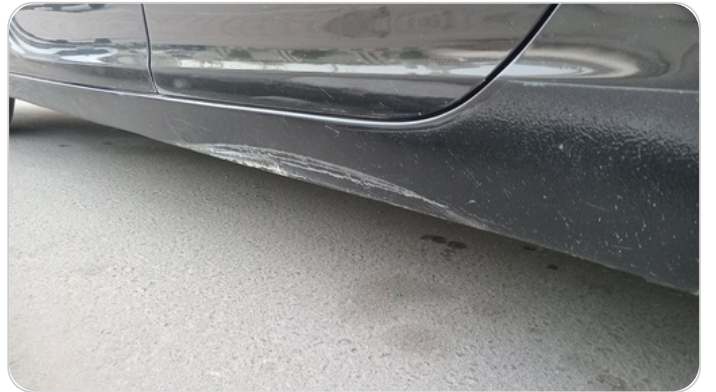
العتب السفلي شمال : رش مع معجون (خبطات)

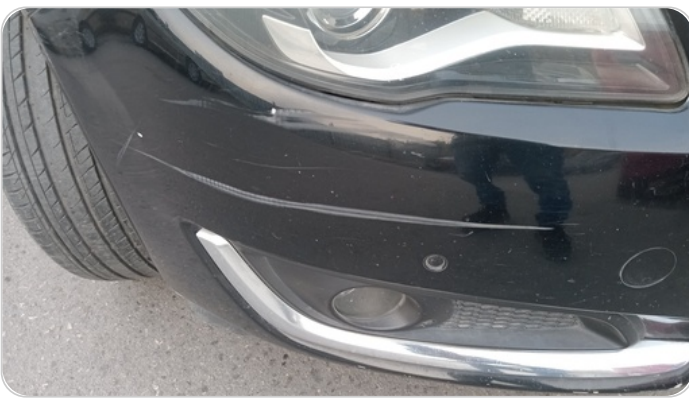
الاكصدام الأمامي : رش مع معجون (خرابيش)

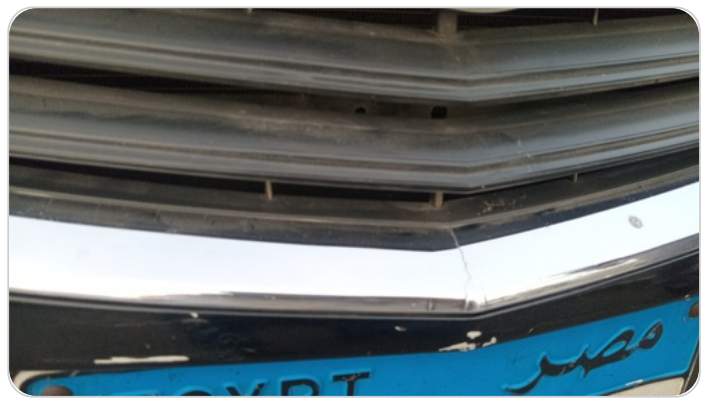
شبكة أمامية : شرخ / كسر

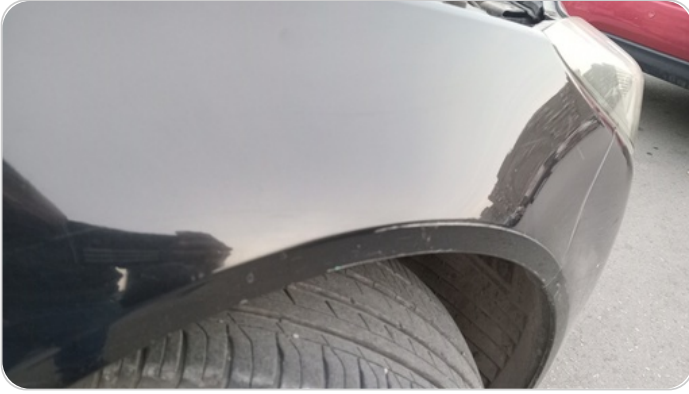
الرفرف الأمامي يمين : رش بدون معجون (خرابيش)

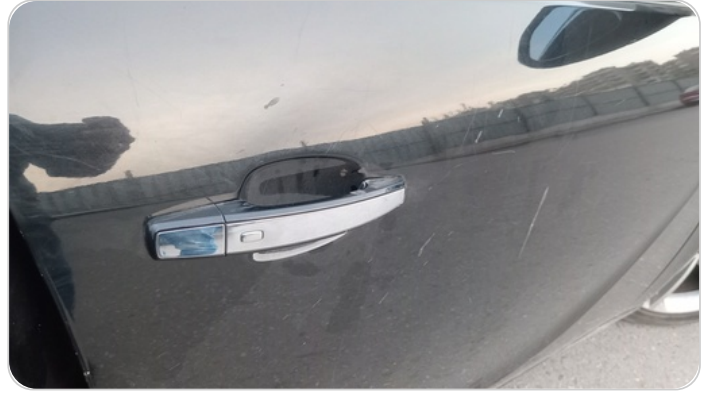
الباب الأمامي يمين : رش بدون معجون (خرابيش)

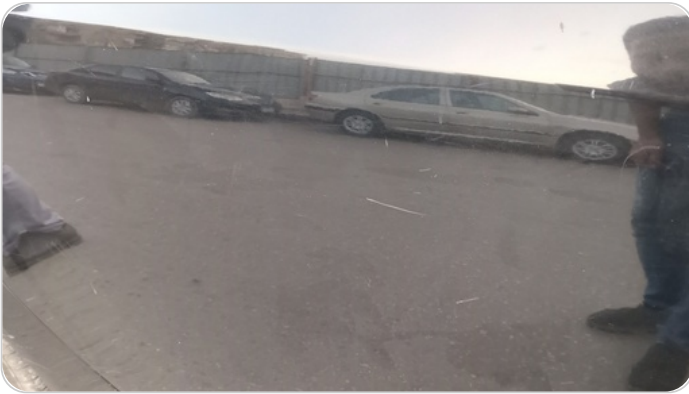
الباب الخلفي يمين : رش مع معجون (خرابيش)

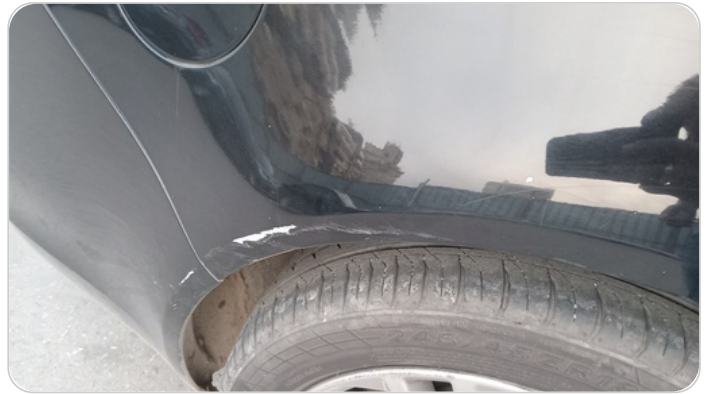
الرفرف الخلفي يمين : رش مع معجون (خرابيش)

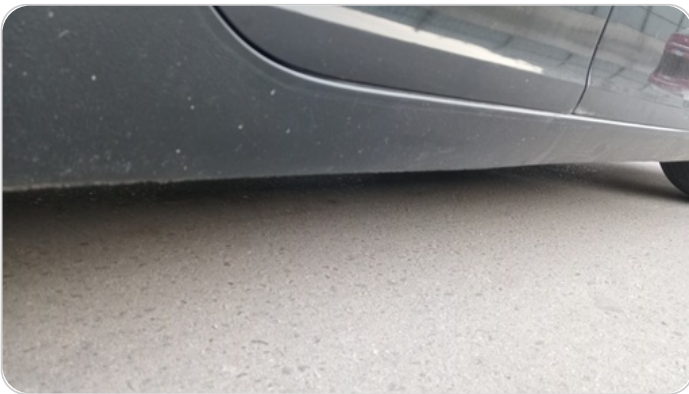
العتب السفلي يمين : فبريكة (خبطات)

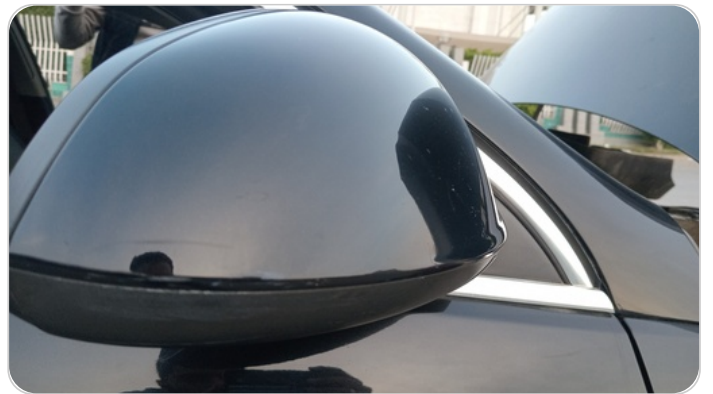
مراية الباب الأمامي يمين : فبريكة (خرابيش)

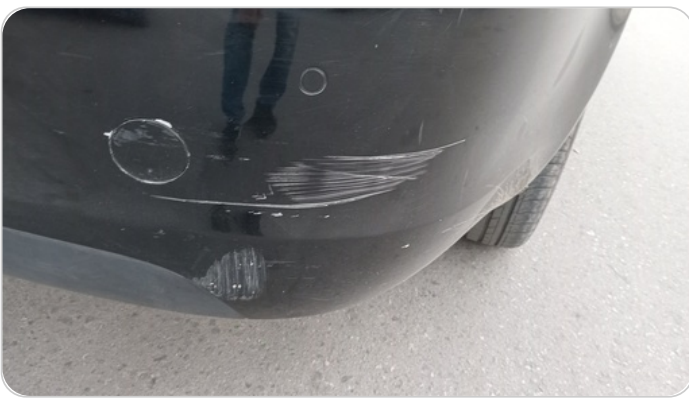
الاكصدام الخلفي : رش بدون معجون (خبطات)

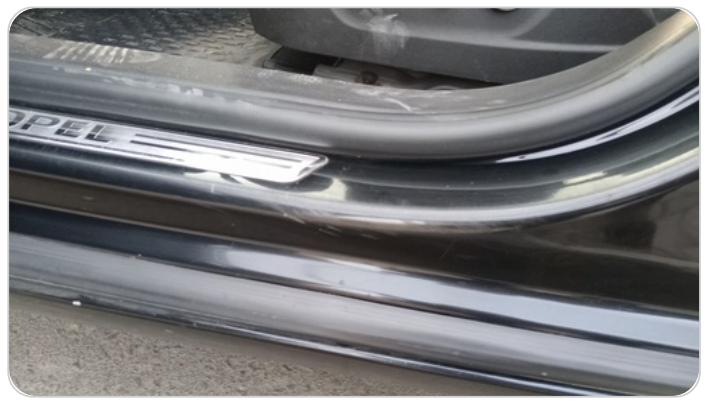
دواخل وقوائم باب الأمامي شمال : فبريكة (خرابيش)

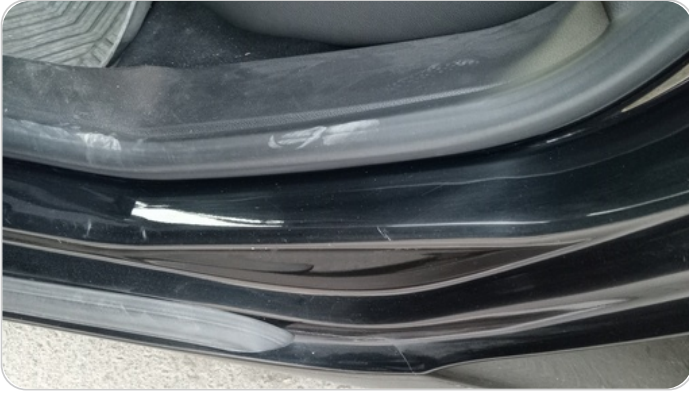
دواخل وقوائم باب الخلفي شمال : فبريكة (خرابيش)

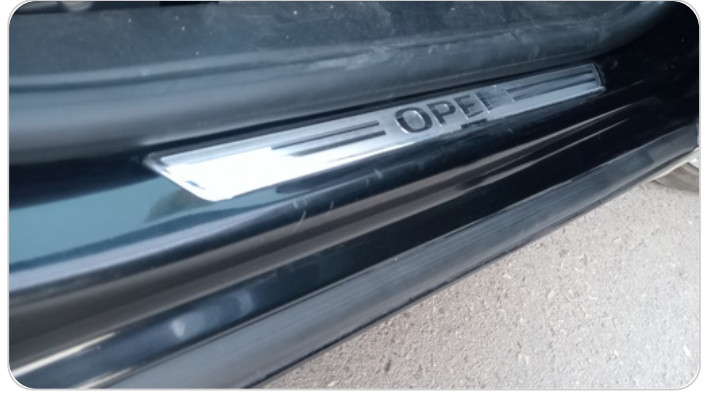
دواخل وقوائم باب أمامي يمين : فبريكة (خرابيش)

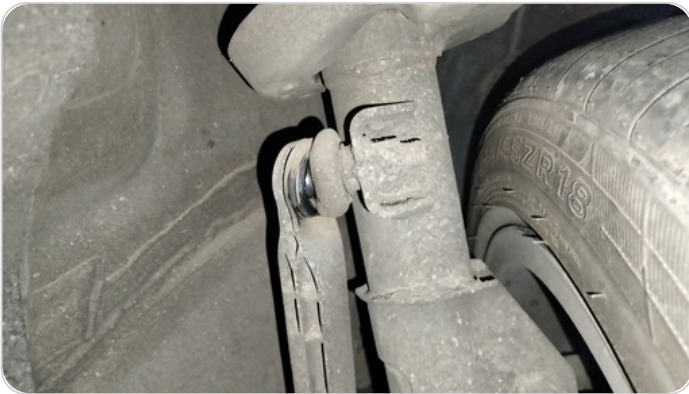
ذراع الميزان : تشققات (كاوتش الميزان)

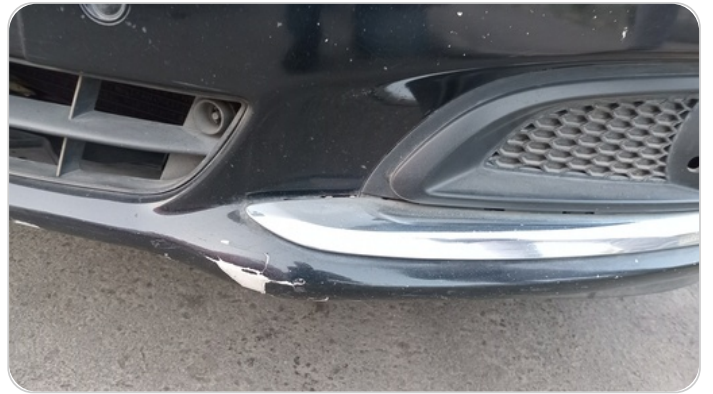
الاكصدام الامامي : رش مع معجون (خرابيش)

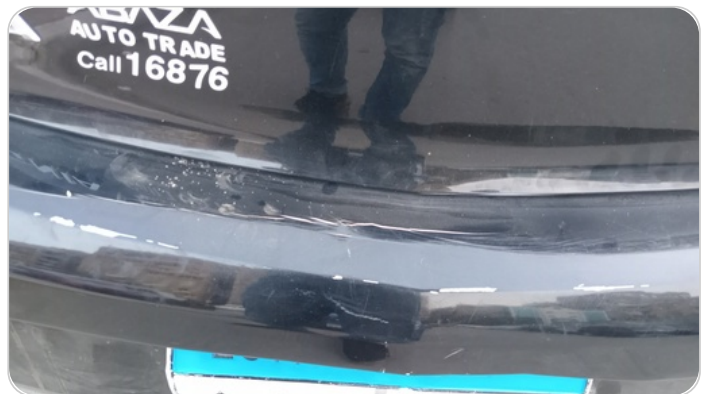
الاكصدام الخلفي : رش بدون معجون (خبطات)

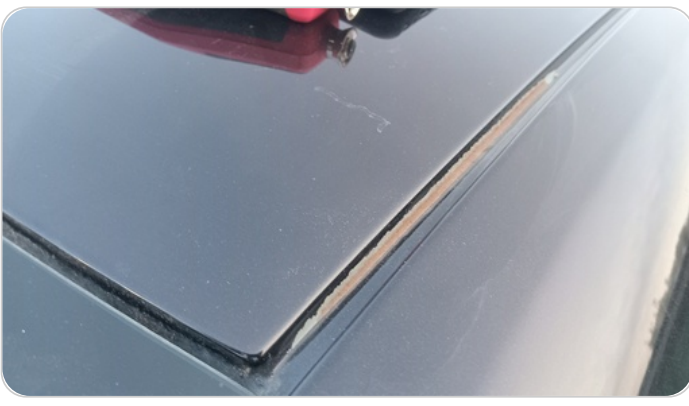
السقف : فبريكة (خرابيش - خبطات)

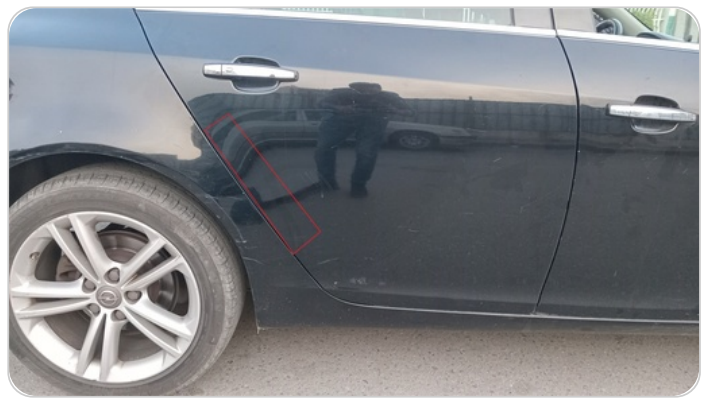
باب خلفي يمين : رش مع معجون جزئي
