بيانات العميل والسيارة			
Opel Astra 2020 3rd Category			موديل السيارة
61324	قراءة العداد	أحمر	اللون
لا يوجد	حظر البيع	لا يوجد	توكيلات
الشيخ زايد	المرور	2026-02-07	تاريخ انتهاء الرخصة

ملخص حالة السيارة			
● بحالة ممتازة	حالة الميكانيكا	● فبريكة (يوجد ملاحظات)	حالة البودي الخارجي
● بحالة ممتازة	حالة العفشة	● فبريكة بالكامل	حالة البودي الداخلي
● بحالة ممتازة	حالة الكهرباء	● لا يوجد ملاحظات	حالة الشاسية
● بحالة ممتازة	حالة التكييف	● بحالة جيدة جدا	حالة الجنوط والكاوتش
● بحالة جيدة جدا	حالة الصالون	● بحالة ممتازة	حالة الزجاج والكشافات

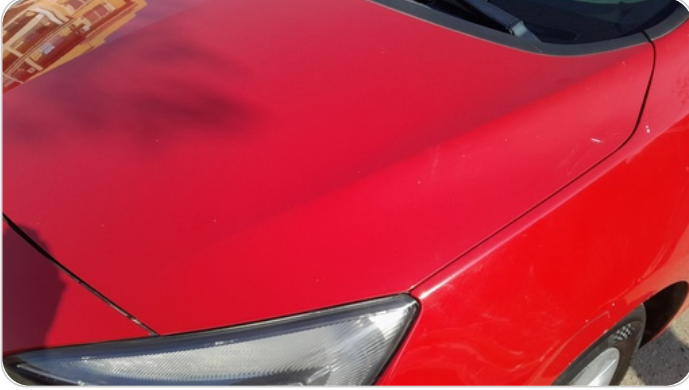
الكبوت : فبريكة (خرابيش)

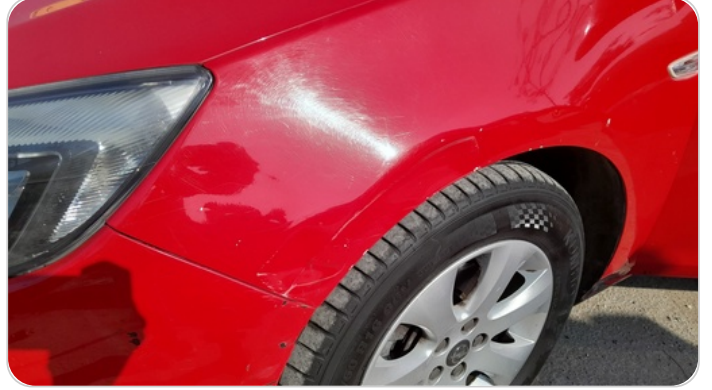
الرفرف الأمامي شمال : فبريكة (خرابيش)

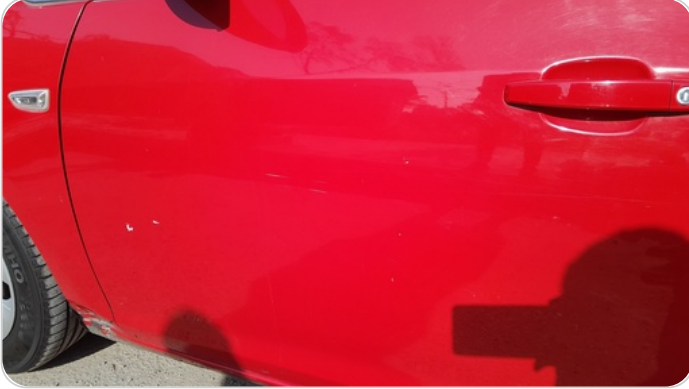
الباب الأمامي شمال : فبريكة (خرابيش)

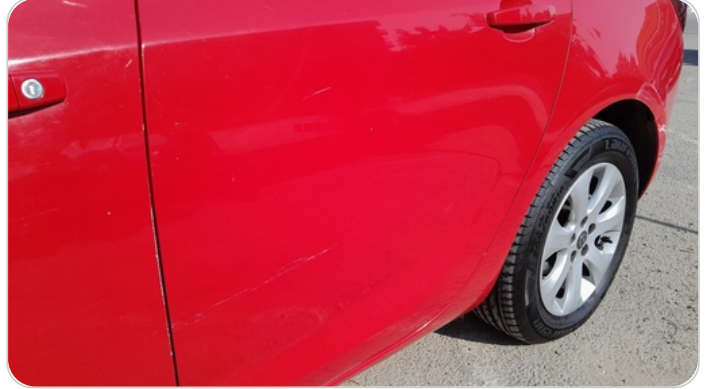
الباب الخلفي شمال : فبريكة (خرابيش)

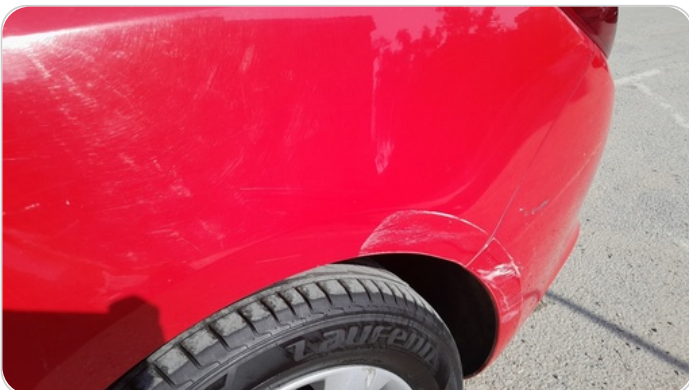
الرفرف الخلفي شمال : فبريكة (خرابيش)

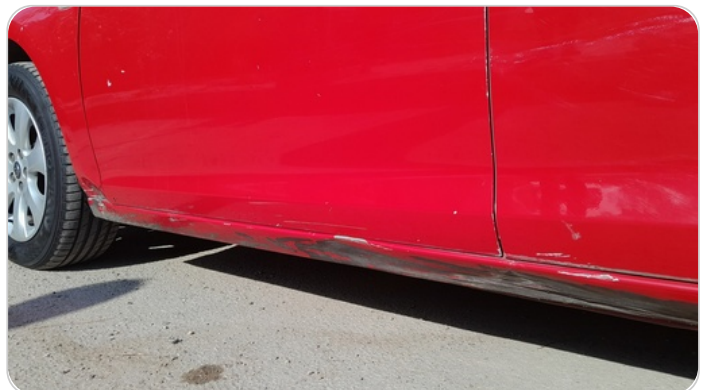
العتب السفلي شمال : فبريكة (خبطات)

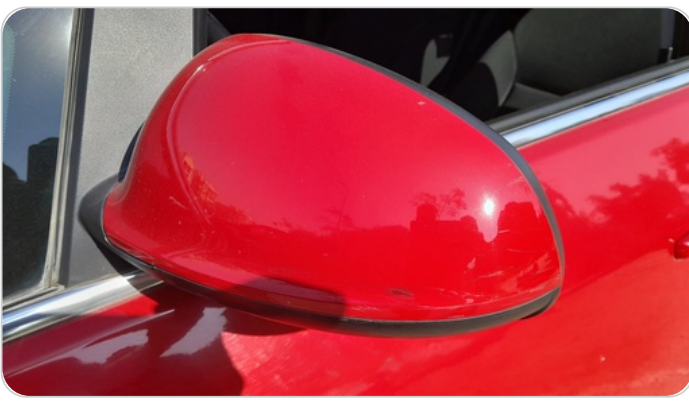
مراية الباب الأمامي شمال : فبريكة (خرايبش)

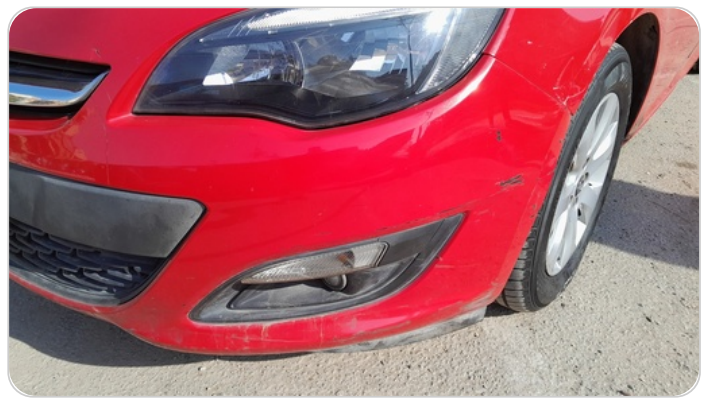
الاكصدام الأمامي : فبريكة (خرايبش)

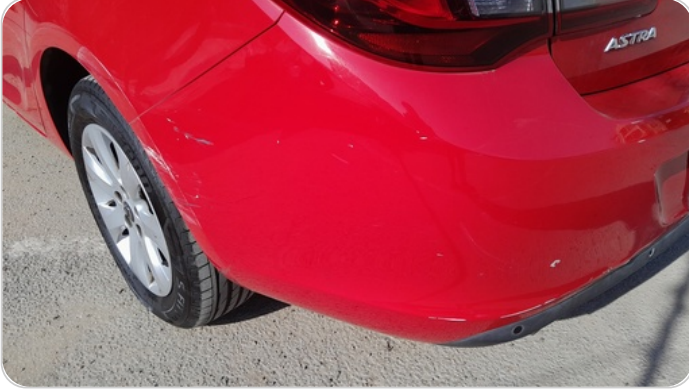
الاكصدام الخلفي : فبريكة (خرايبش)

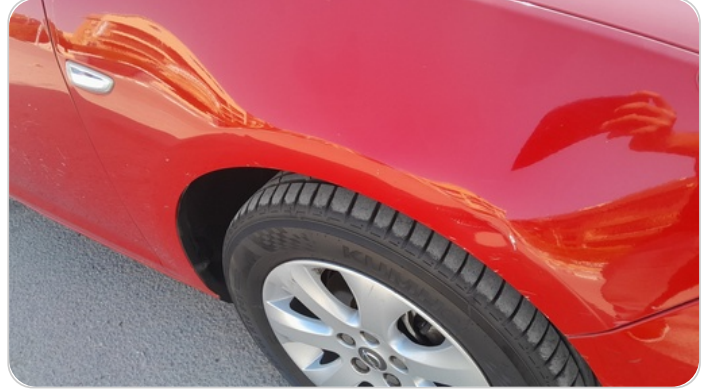
الرفرف الأمامي يمين : فبريكة (خرايبش)

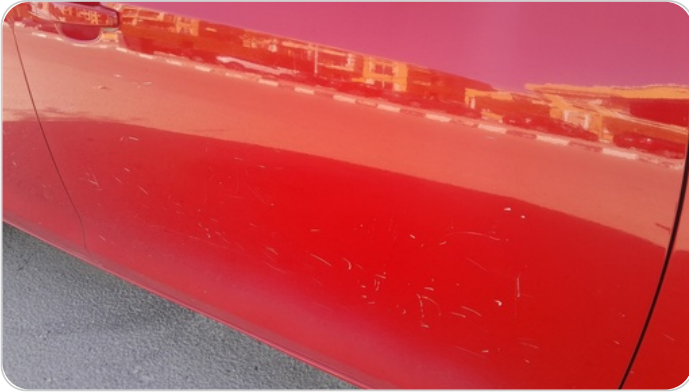
الباب الأمامي يمين : فبريكة (خرايبش)

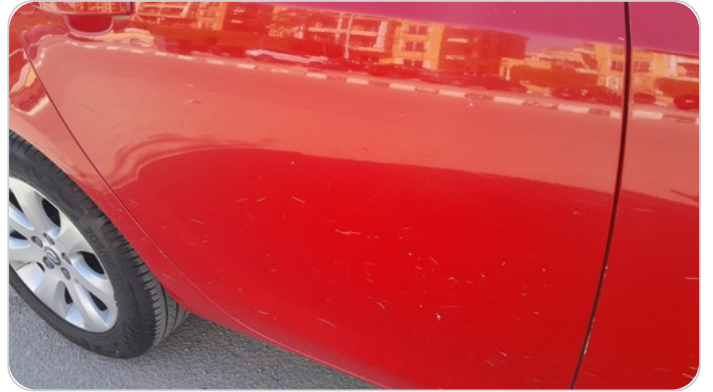
الباب الخلفي يمين : فبريكة (خرايبش)

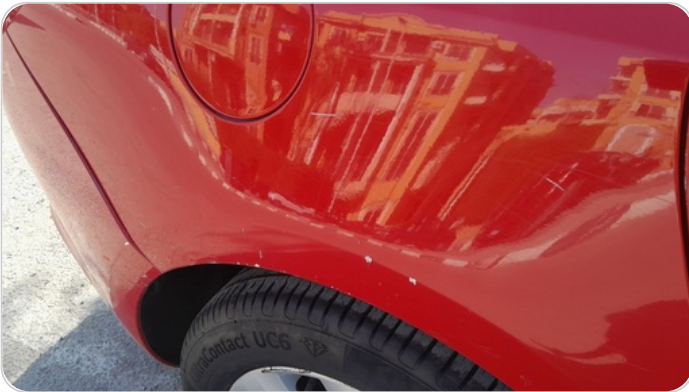
الرفرف الخلفي يمين : فبريكة (خرايبش)

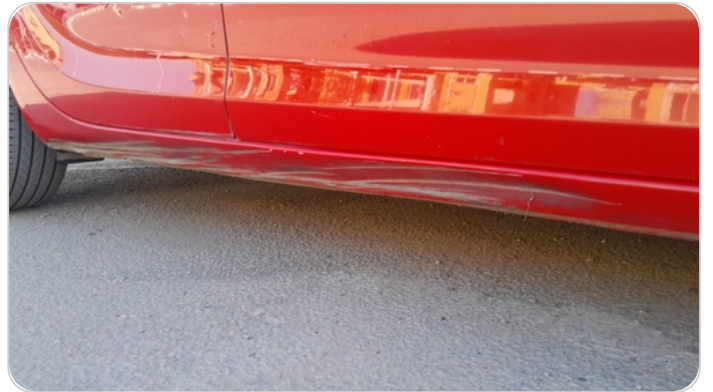
العتب السفلي يمين : فبريكة (خبطات)

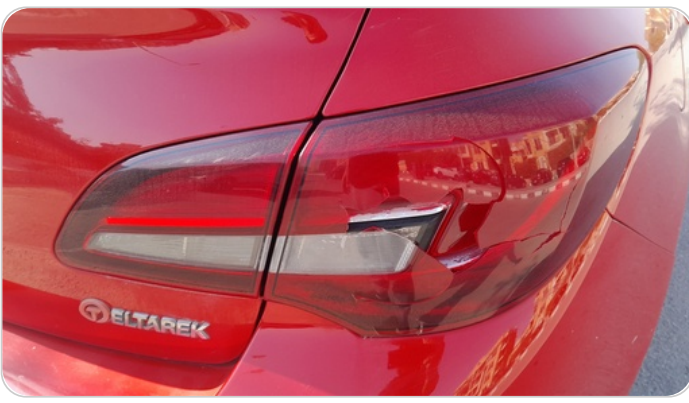
الكشاف الخلفي يمين : كسر بالباعة

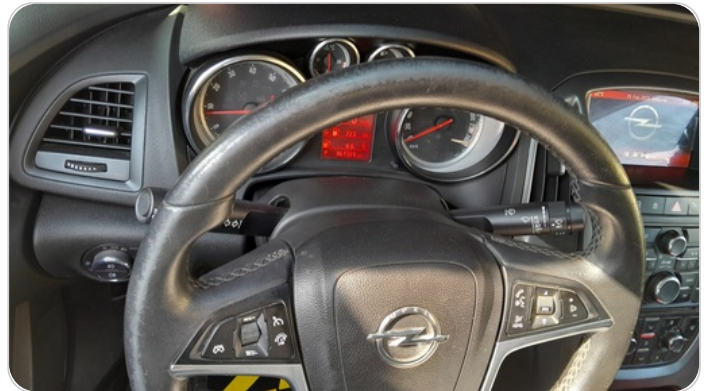
الطاره : متاكله
