بيانات العميل والسيارة			
Hyundai i10 2011 2nd Category			موديل السيارة
62997	قراءة العداد	كحلي	اللون
لا يوجد	حظر البيع	لا يوجد	توكيلات
النزهة	المرور	2025-03-07	تاريخ انتهاء الرخصة

ملخص حالة السيارة			
● بحالة جيدة	حالة الميكانيكا	● رش في معظم أجزاء السيارة	حالة البودي الخارجي
● بحالة جيدة جدا	حالة العفشة	● فبريكة بالكامل	حالة البودي الداخلي
● بحالة جيدة جدا	حالة الكهرباء	● يوجد ملاحظات	حالة الشاسية
● بحالة سيئة	حالة التكييف	● بحاله مقبولة	حالة الجنوط والكاوتش
● بحالة جيدة	حالة الصالون	● بحالة جيدة جدا	حالة الزجاج والكشافات

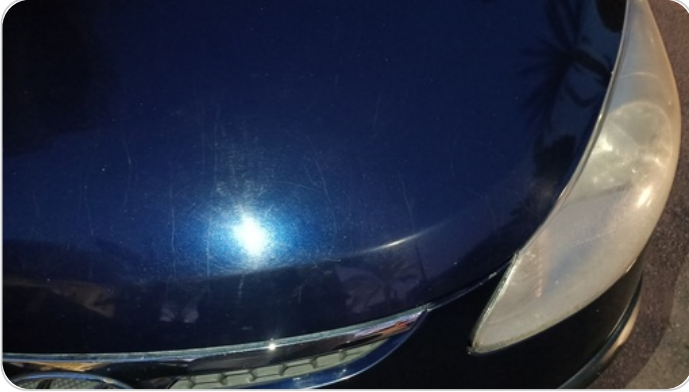
الكبوت : رش مع معجون (خرايش)

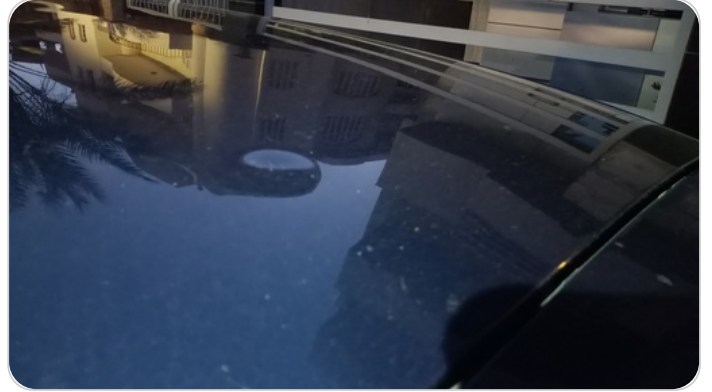
السقف : فبريكة (خرايش - خبطات)

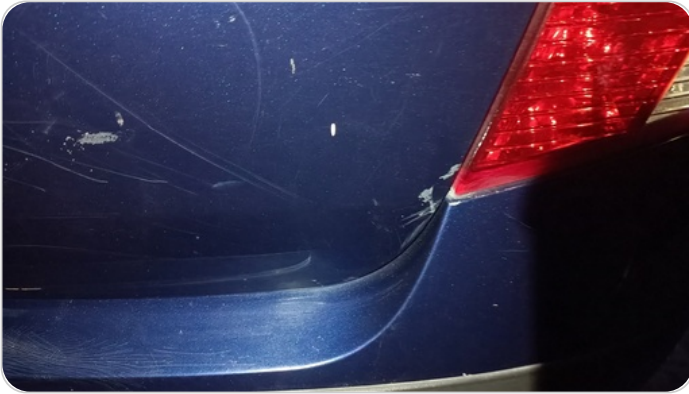
باب الشنطة : فبريكة (خرايش _ خبطات)

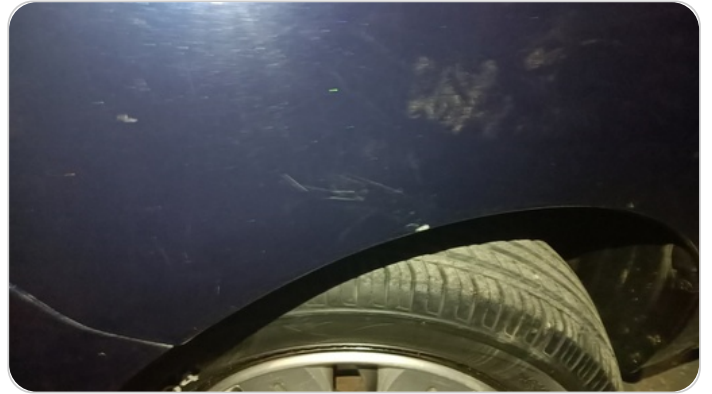
الرفرف الأمامي شمال : رش مع معجون (خرايش)

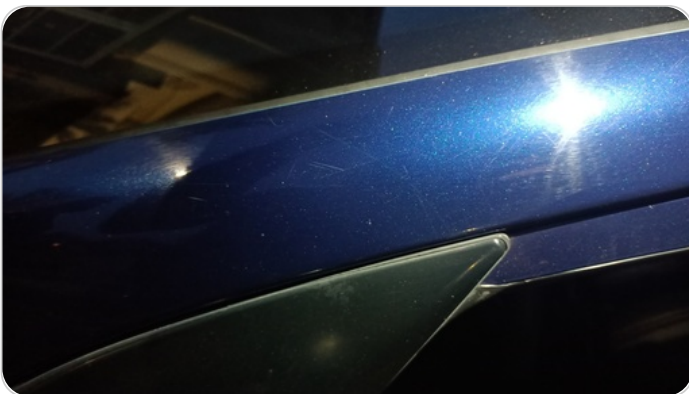
قائم خارجي أمامي شمال : رش بدون معجون (خرايش)

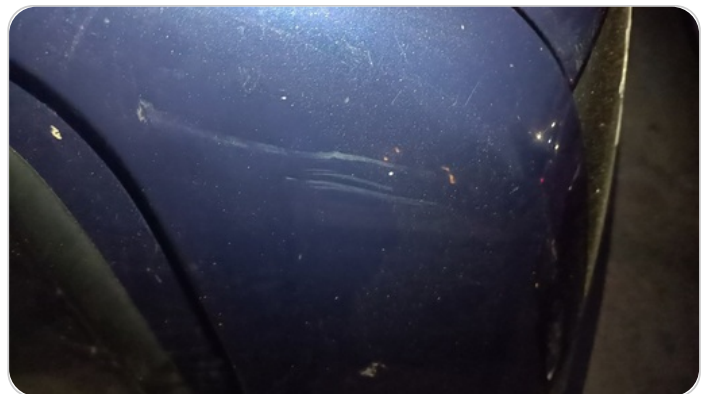
قائم خارجي خلفي شمال : فبريكة (خبطات)

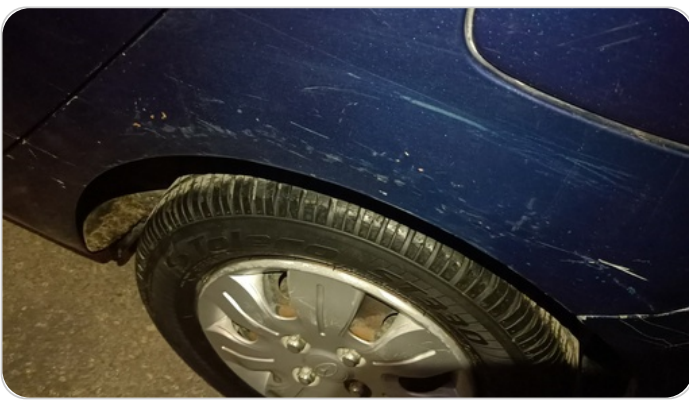
الرفرف الخلفي شمال : رش بدون معجون (خبطات)

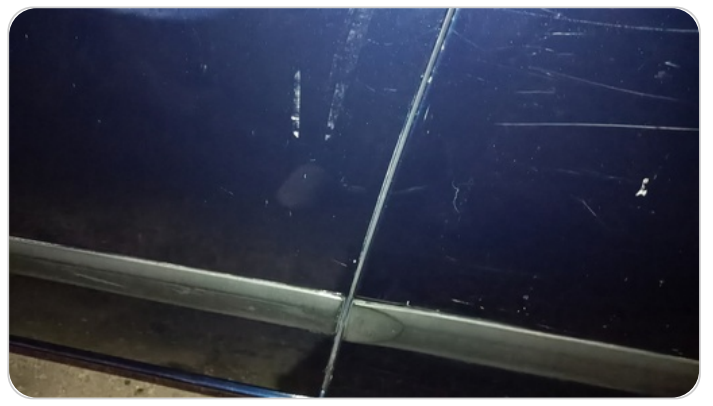
الباب الأمامي شمال : رش مع معجون (خرايش)

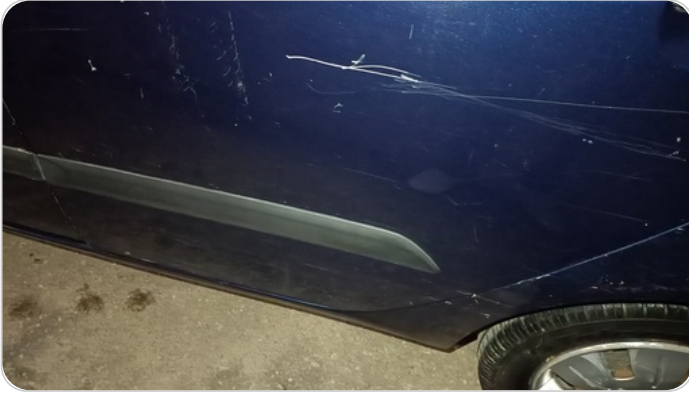
الباب الخلفي شمال : فيريكة (خرايش - خبطات)

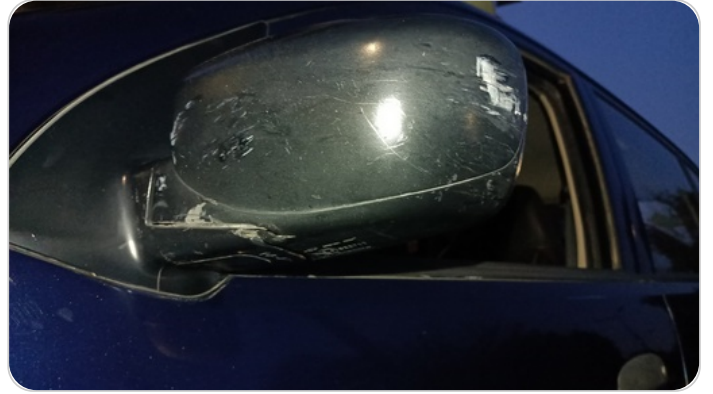
مرآة الباب الأمامي شمال : كسر في الغطاء

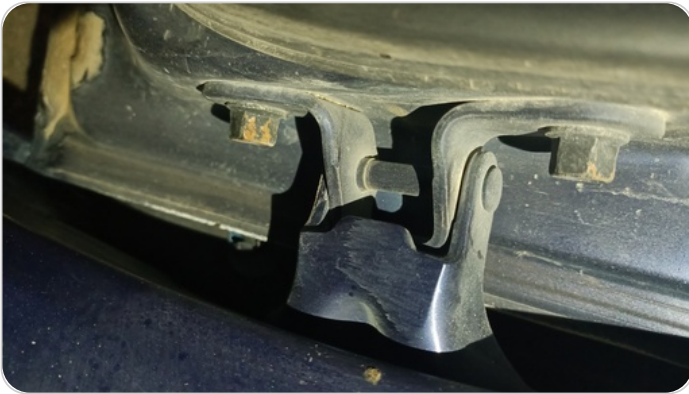
مفصلات ومسامير الباب الأمامي شمال : آثار فك وتركيب

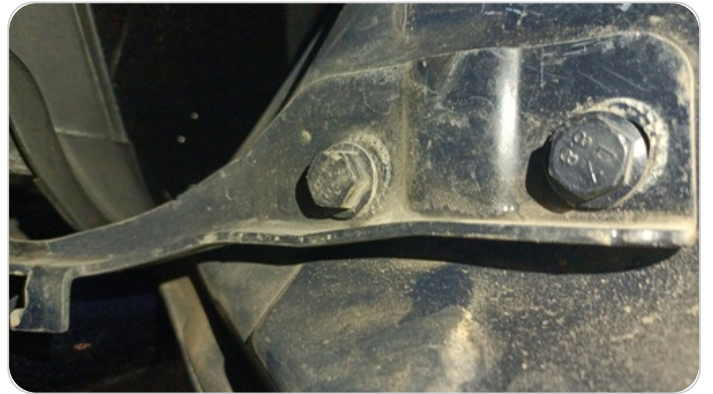
مفصلات ومسامير الكبوت : آثار فك وتركيب

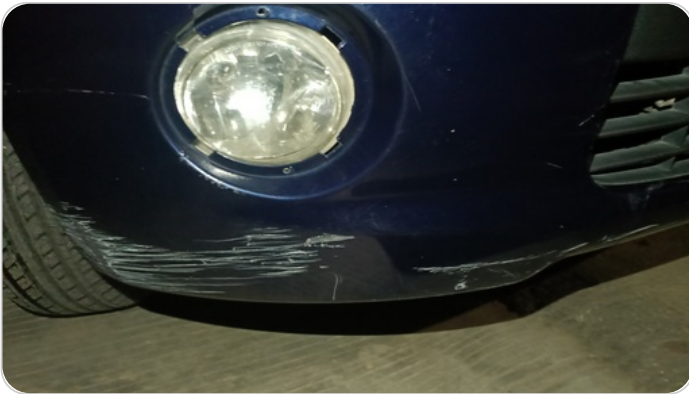
الاكصدام الأمامي : رش مع معجون (خرايش)

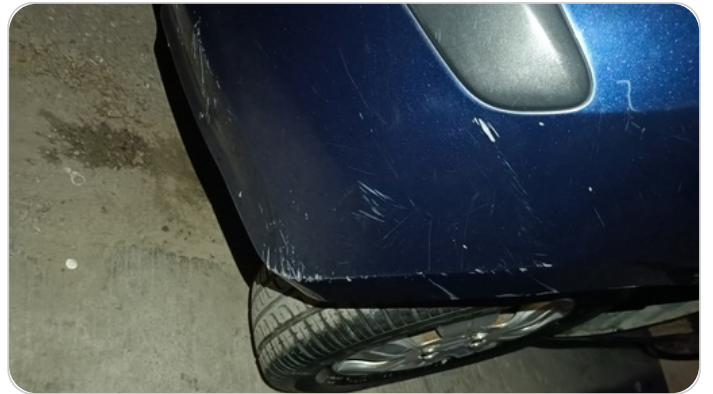
الاكصدام الخلفي : رش بدون معجون (خرايش)

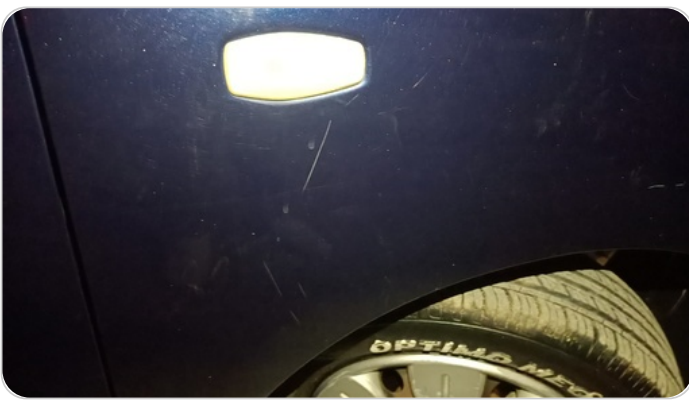
الرفرف الأمامي يمين : رش مع معجون (خرايش)

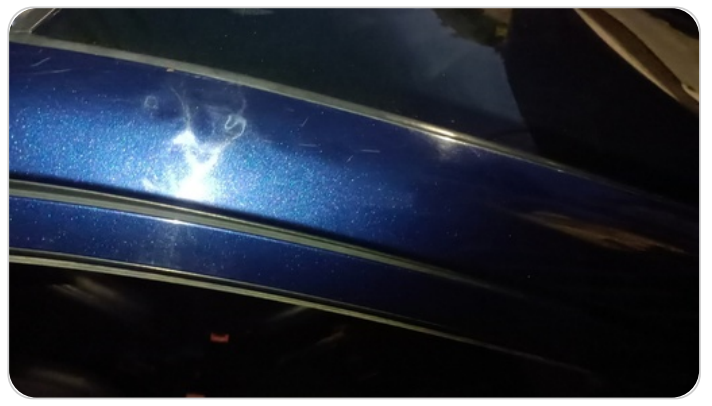
قائم خارجي أمامي يمين : رش بدون معجون (خبطات)

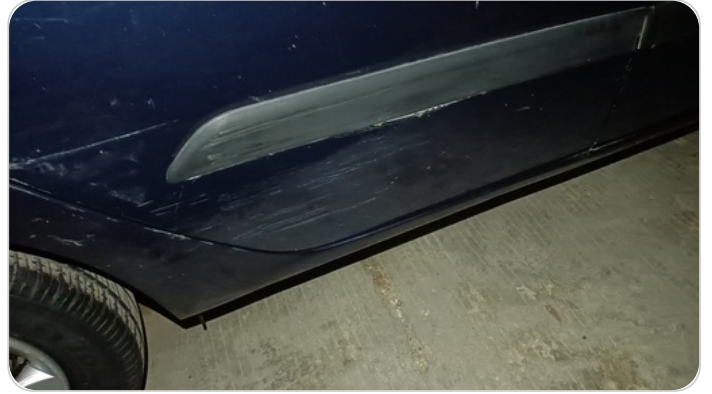
الباب الخلفي يمين : فبريكة (خرايش - خبطات)

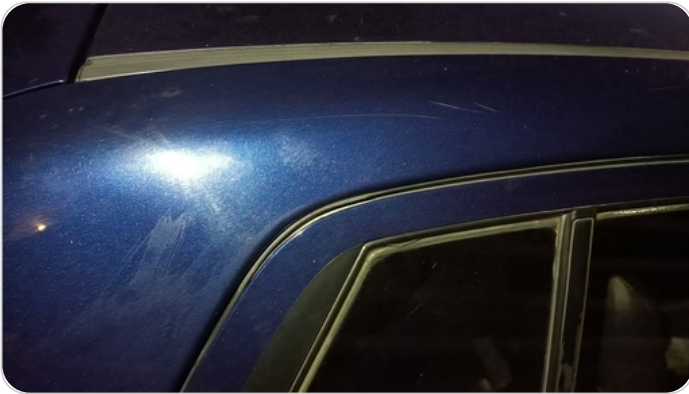
قائم خارجي خلفي يمين : فبريكة (خرايش)

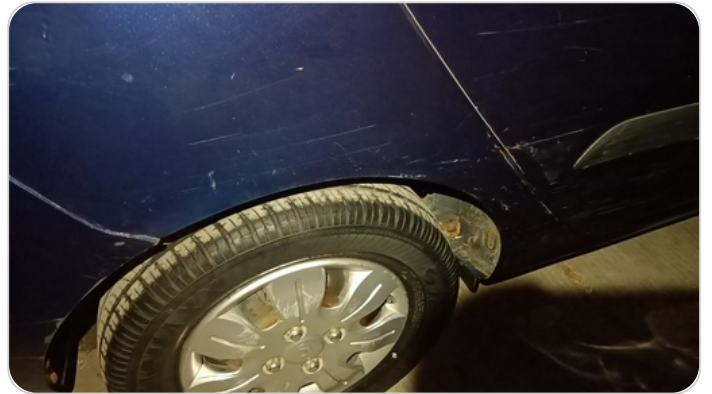
الرفرف الخلفي يمين : رش بدون معجون (خبطات)

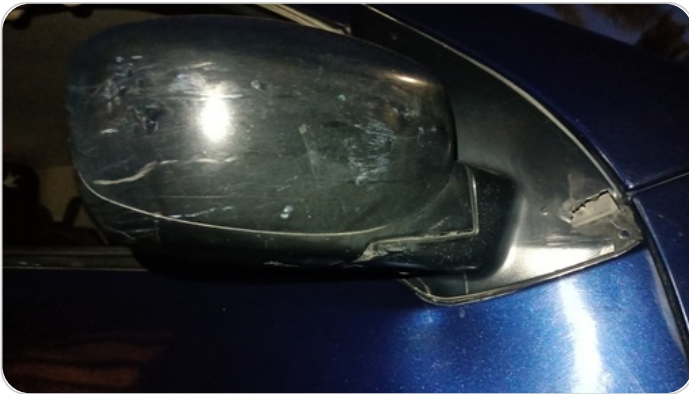
مراية الباب الأمامي يمين : كسر في الغطاء

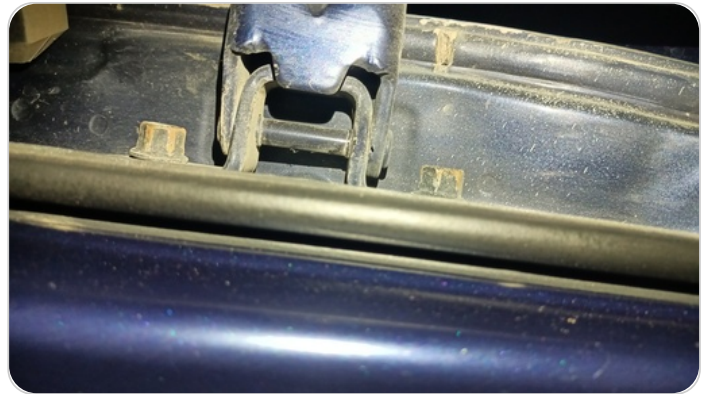
مفصلات ومسامير الباب الأمامي يمين : آثار فك وتركيب

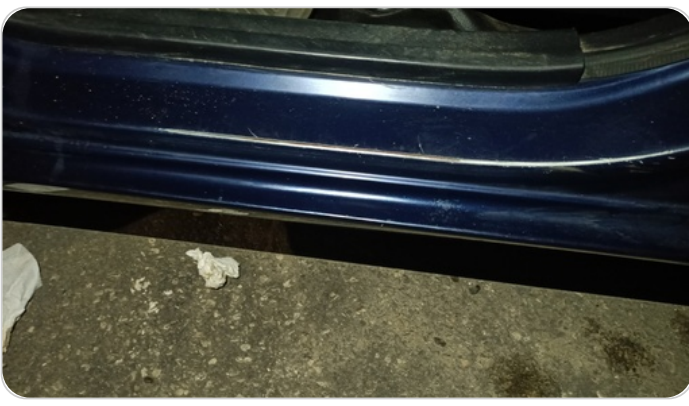
دواخل وقوائم باب الأمامي شمال : فبريكة (خرابيش)

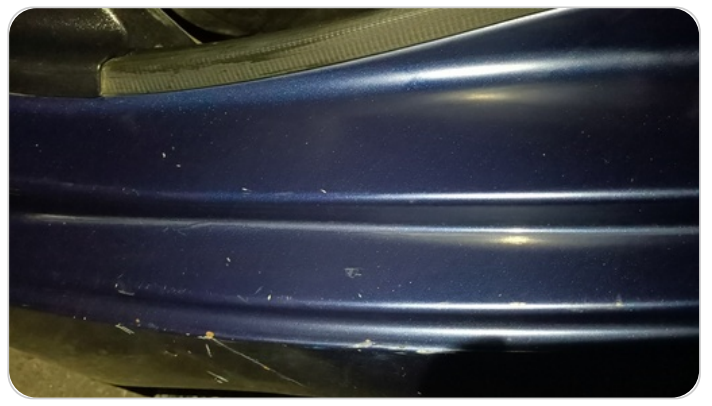
دواخل وقوائم باب الخلفي شمال : فبريكة (خرابيش)

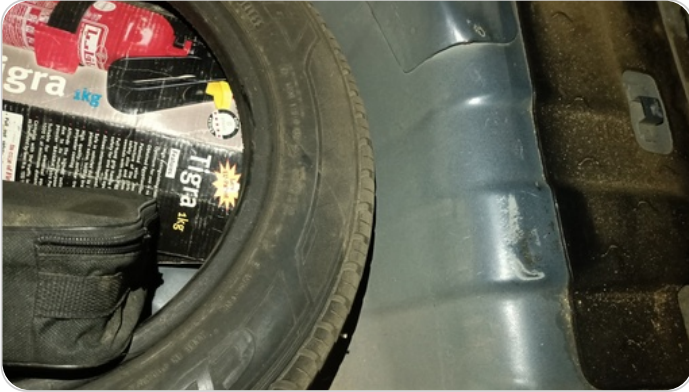
دواخل وأرضية الشنطة : فبريكة (خرابيش)

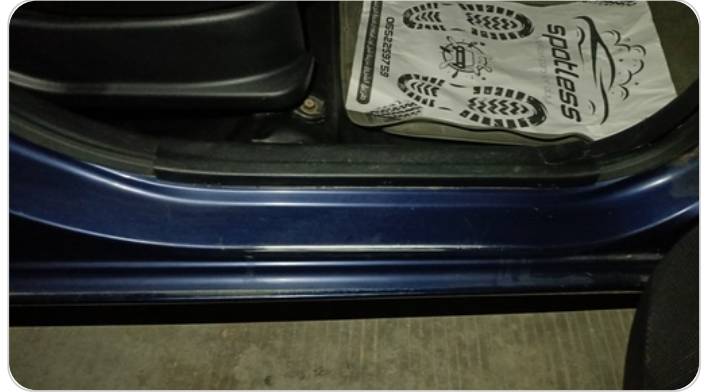
دواخل وقوائم باب أمامي يمين : فبريكة (خرابيش)

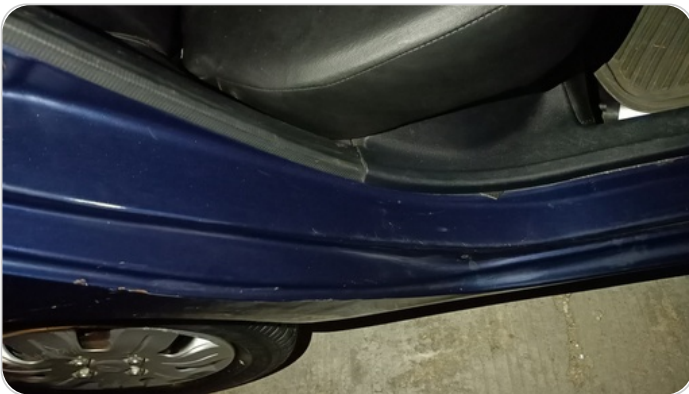
دواخل وقوائم باب خلفي يمين : فبريكة (خرابيش)

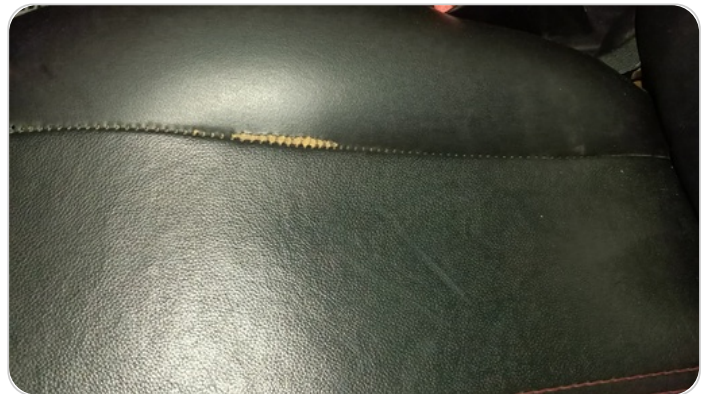
فرش كرسي أمامي شمال : قطع / كسر / شرخ / تلف

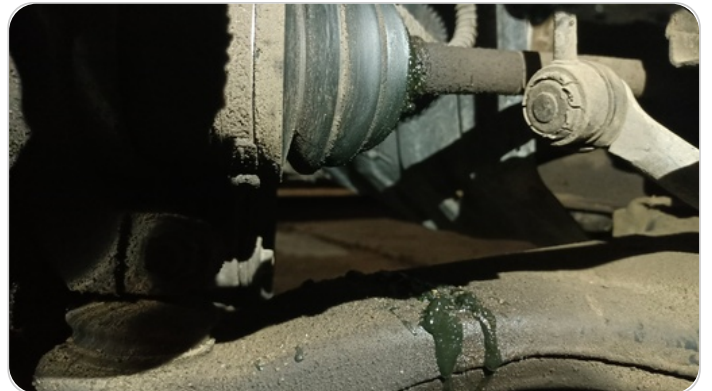
كبالن أمامية : بوش + كاوتش مقطوع

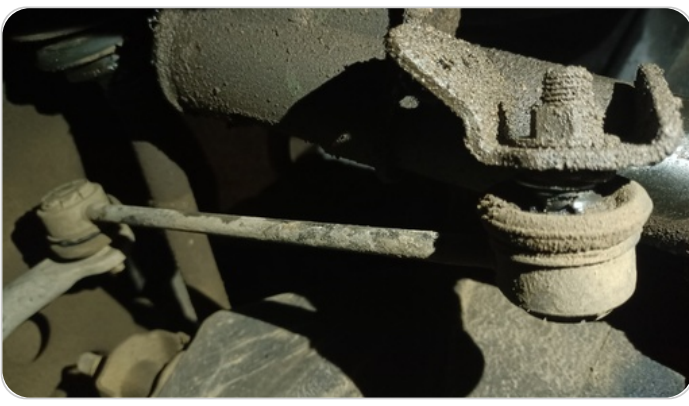
ذراع الميزان : تشققات (كاوتش الميزان)

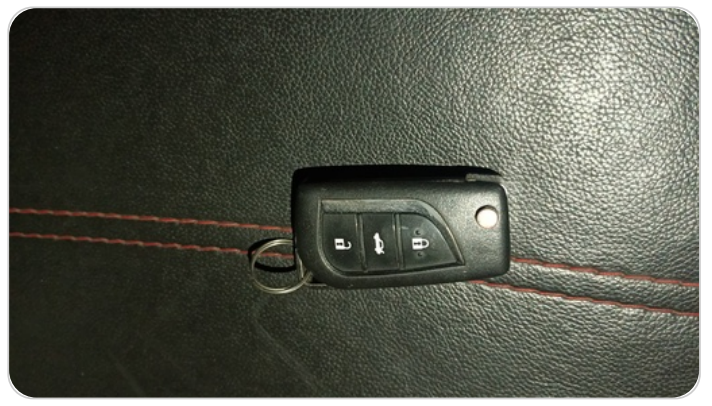
حالة الريموت / المفتاح : يحتاج بطارية

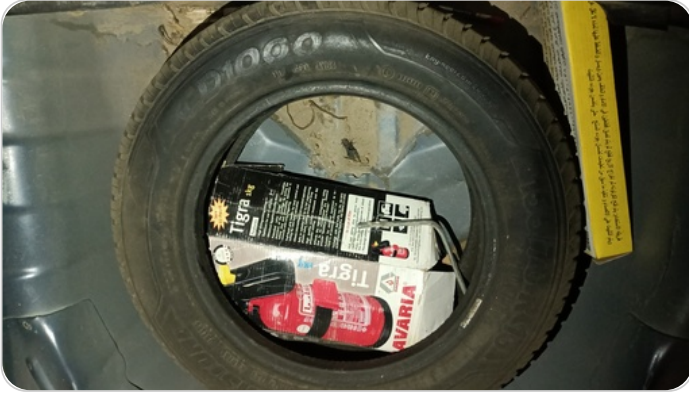
العدة وأدوات الأمان : لا يوجد عدة

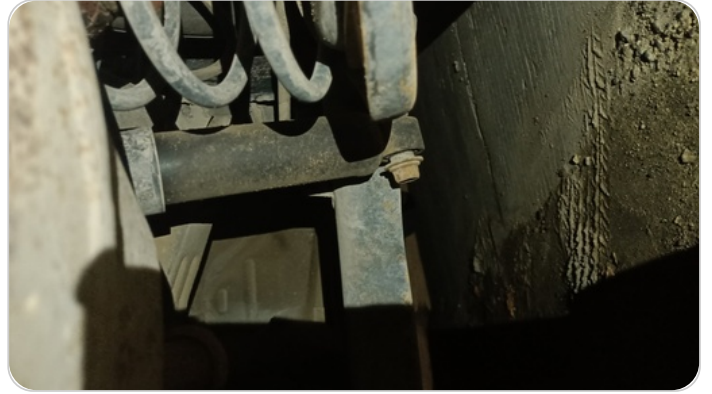
مساعدين خلفي : تسريب زيت

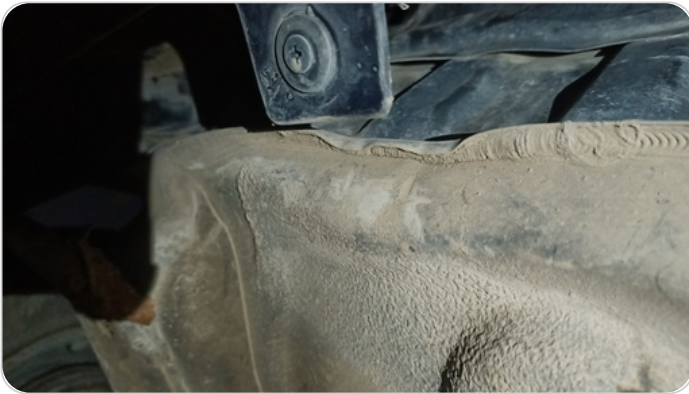
ارضية الشنطة : صدمه بسيطه من الخارج

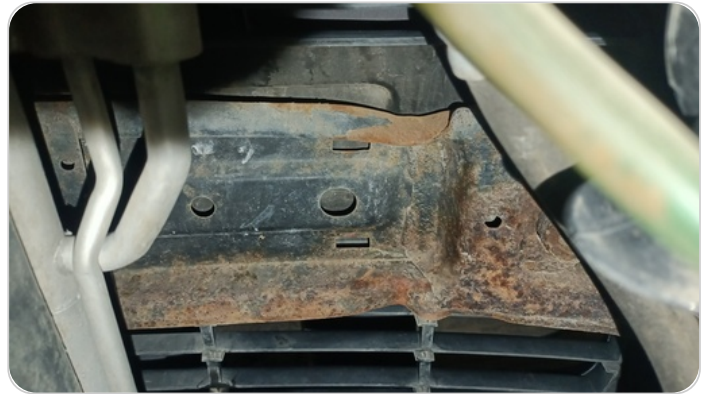
شاسيه اكصدام امامي : صدمه

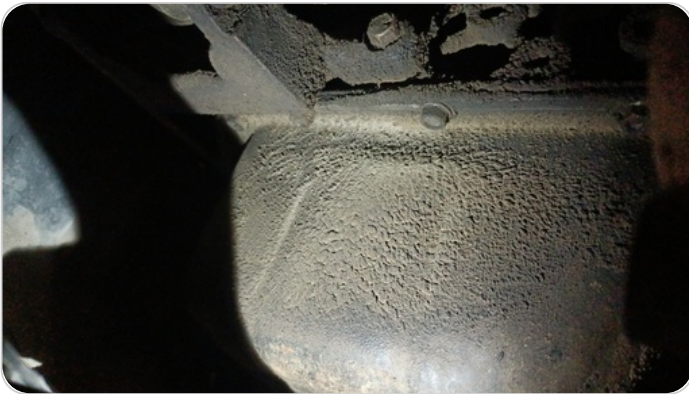
حالة الميكانيكا				
				كشف مرئي (المحرك والحوض)
حالة المحرك المرئية		● آثار فك وتركيب وأعمال إصلاح	مستوى زيت المحرك	
لون زيت المحرك		● بترولي	لون العادم	
حالة الفتيس المرئية		● تسريب زيت جهة الكبالن	حالة التربو المرئية	
حالة التوربيدو		● جيدة	حالة ضفيرة الكهرباء	
ملاحظات أخرى		آثار فك وتركيب جهة كرتيرة المحرك ويوجد تسريبات زيت قديمه من اسفل على المحرك والفتيس - كسر في مصفحة فيبر أسفل المحرك - آثار فك وتركيب في مسامير تربيط المحرك بالفتيس - صوت خشونة جهة تاكيات المحرك - فيشه في الحوض تحتاج تركيب		
كفاءة المحرك				
قيم الكبس ناشف (dry test) kg/cm2				
غرفة1		غرفة2	غرفة3	غرفة4
قيم الكبس بالزيت (wet test) kg/cm2				
غرفة1		غرفة2	غرفة3	غرفة4
كبس المحرك%		0.00		كفاءة المحرك
		● لا يحتاج للكبس		
ملاحظات كفاءة المحرك		لم يتم الكبس		
الفتيس / علبة التروس				
حركة عصاية الفتيس		طبيعي		علامات عصاية الفتيس في التابلوه
وجود نتش أو خبط مع النقلات		● لا يوجد		
ملاحظات أخرى				
دورة التبريد				
مستوى سائل التبريد		● طبيعي	حالة سائل التبريد	● سائل تبريد أخضر نظيف

كرتيرة المحرك : فك وتركيب وتسريب زيت

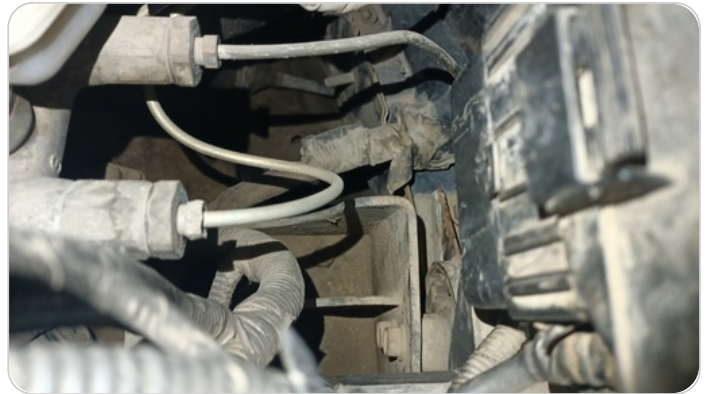
الفتيس : تسريب زيت

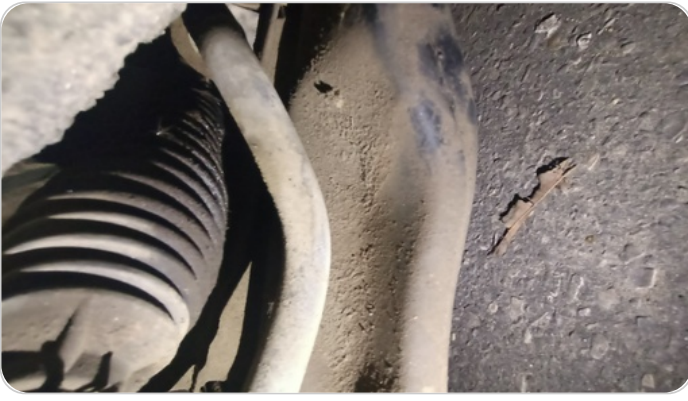
كاوتشة علبة دركسيون : قطع وتسريب زيت
