بيانات العميل والسيارة			
Chery Arrizo 5 2025 1st Category			موديل السيارة
2135	قراءة العداد	فضي	اللون
لا يوجد	حظر البيع	لا يوجد	توكيلات
بولاق	المرور	2025-10-28	تاريخ انتهاء الرخصه

ملخص حالة السيارة			
● بحالة ممتازة	حالة الميكانيكا	● رش في بعض أجزاء السيارة	حالة البودي الخارجي
● بحالة ممتازة	حالة العفشة	● فبريكة بالكامل	حالة البودي الداخلي
● بحالة ممتازة	حالة الكهرباء	● لا يوجد ملاحظات	حالة الشاسية
● بحالة ممتازة	حالة التكييف	● بحالة جيدة جدا	حالة الجنوط والكاوتش
● بحالة ممتازة	حالة الصالون	● بحالة ممتازة	حالة الزجاج والكشافات

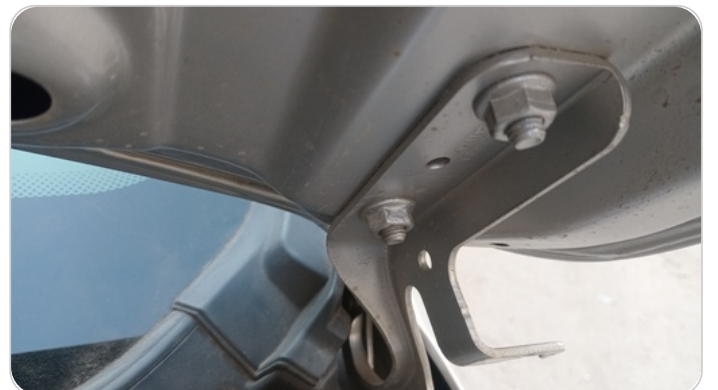
مفصلات الكبوت	● آثار فك وتركيب	مفصلات الشنطة	● آثار فك وتركيب
ملاحظات أخرى	آثار فك وتركيب في مسامير رفرر امامي شمال - آثار تربيط في مسامير باب الشنطة

مفصلات ومسامير الكبوت : آثار فك وتركيب

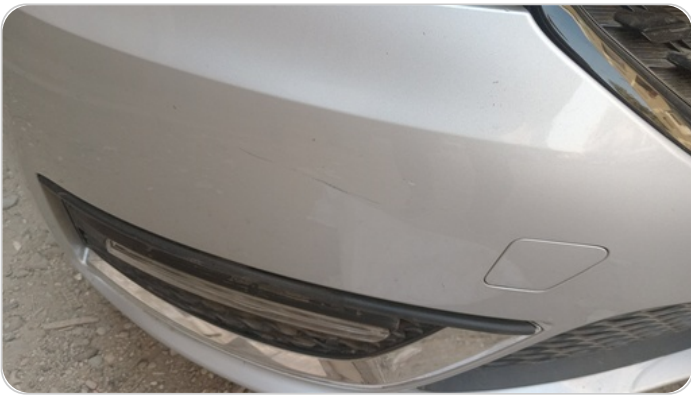
الاصدام الأمامي : فبريكة (خرابيش)

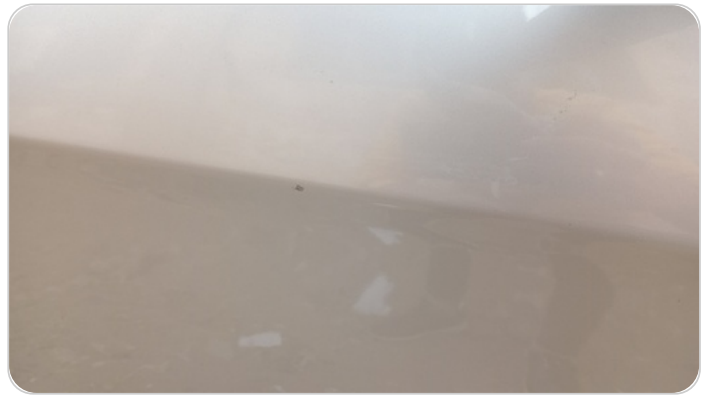
الباب الأمامي يمين : فبريكة (خرابيش)

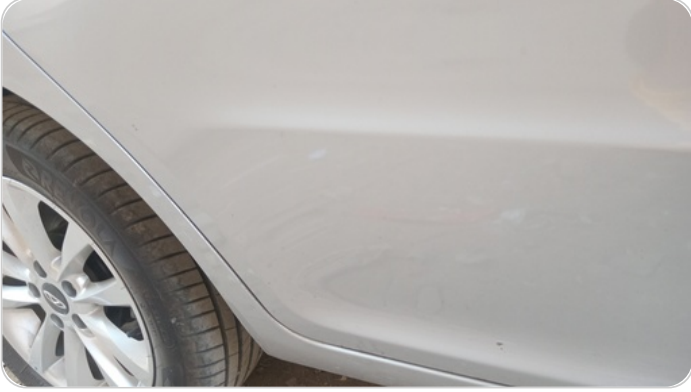
الباب الخلفي يمين : فبريكة (خرابيش)

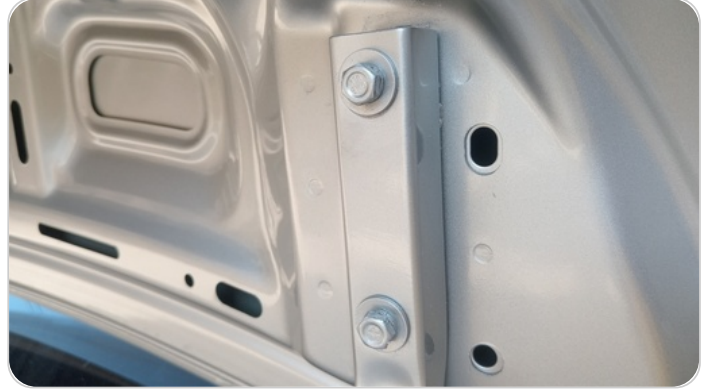
مفصلات ومسامير الشنطة : آثار تريبط

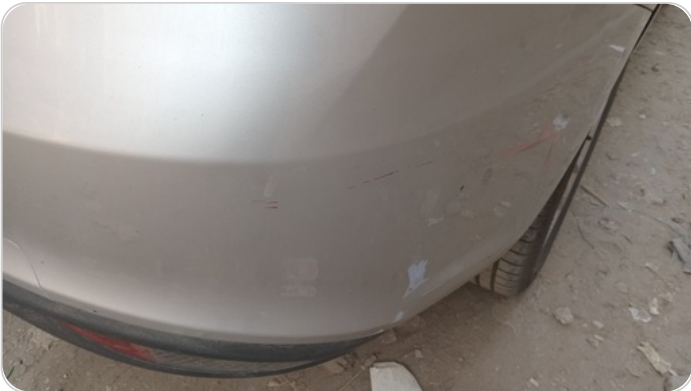
الاصدام الخلفي : فبريكة (خرابيش)

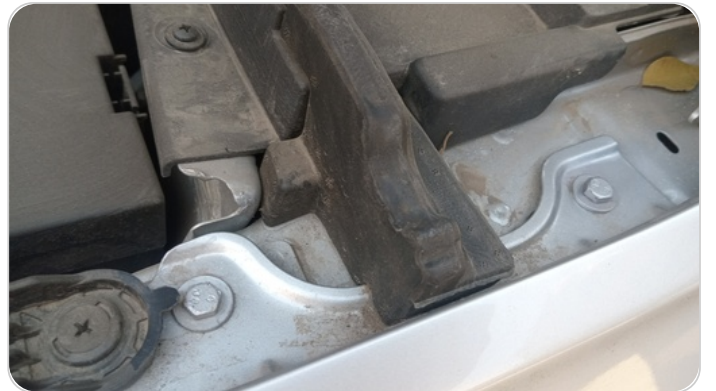
رفرف امامي شمال : آثار فك وتركيب

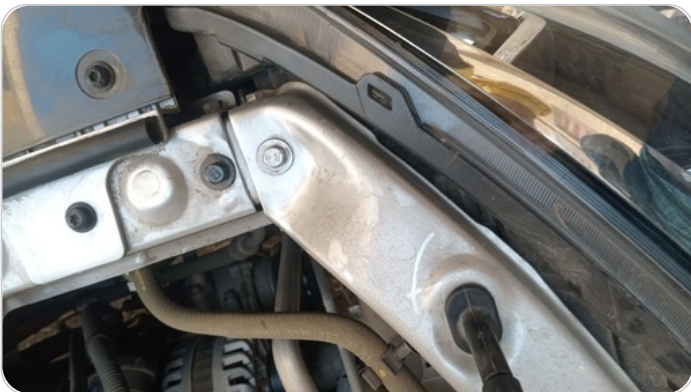
بودي داخلي
● فبريكة بالكامل	دواخل الباب الأمامي شمال +القوائم	● فبريكة بالكامل	دواخل الباب الأمامي يمين + القوائم
● فبريكة بالكامل	دواخل الباب الخلفي شمال + القوائم	● فبريكة بالكامل	دواخل الباب الخلفي يمين + القوائم
● لا يوجد ملاحظات	ستارة شنطة خلفية	● فبريكة بالكامل	دواخل وأرضية الشنطة
		● لا يوجد ملاحظات	حامل طقم التبريد
			ملاحظات أخرى
			شاسيه
● فبريكة بالكامل	بطاحة أمامي شمال	● فبريكة بالكامل	بطاحة أمامي يمين
● لا يوجد ملاحظات	الشاسيه الخلفي	● لا يوجد ملاحظات	الشاسيه الأمامي
● لا يوجد ملاحظات	الشاسيه أسفل السيارة	● لا يوجد ملاحظات	الصدر الأمامي
			ملاحظات أخرى
			آثار فك وتركيب في ستاره اماميه علويه

ستارة امامية علوية : آثار فك وتركيب
