بيانات العميل والسيارة			
Peugeot 3008 2021 1st Category			موديل السيارة
131352	قراءة العداد	أسود	اللون
لا يوجد	حظر البيع	لا يوجد	توكيلات
القاهرة الجديدة	المرور	2026-01-03	تاريخ انتهاء الرخصة

2021 Peugeot Vehicle Diagnostic Report

2021/Peugeot/3008/
VIN: VF3M45GYVMS005952

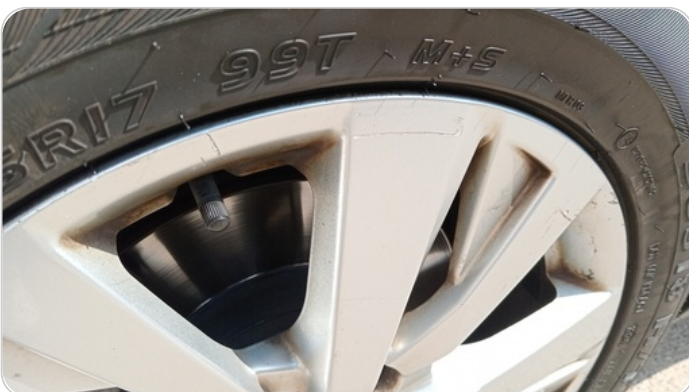
حالة الجنوط الأمامي : تجريحات بسيطة

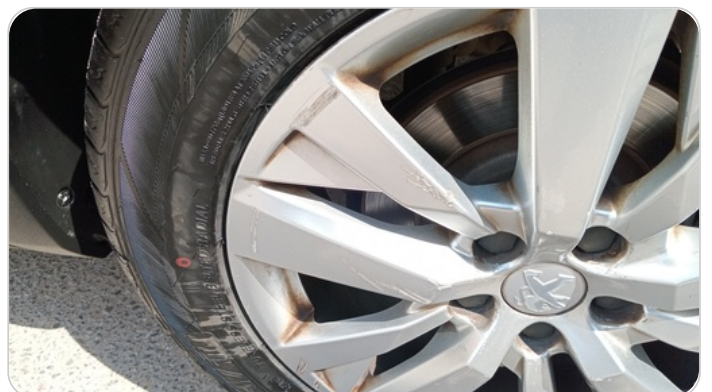
حالة الجنوط الخلفي : تجريحات بسيطة

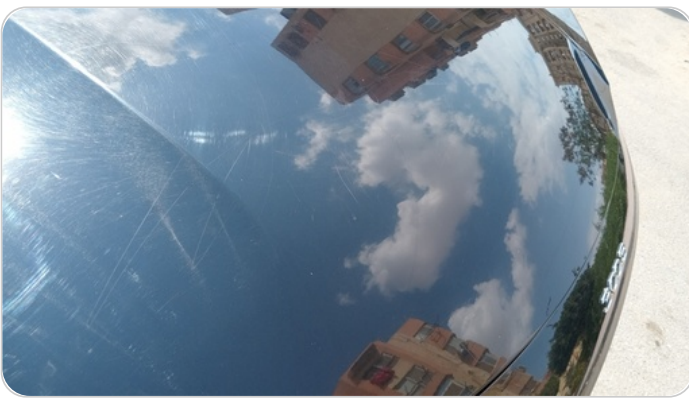
الكبوت : فبريكة (خرابيش)

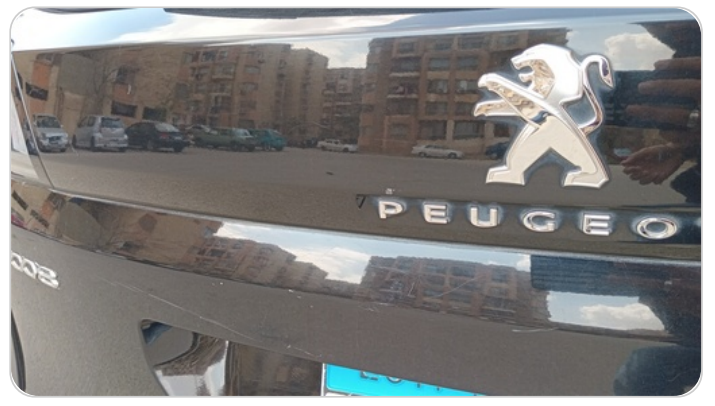
باب الشنطة : فبريكة (خرابيش)

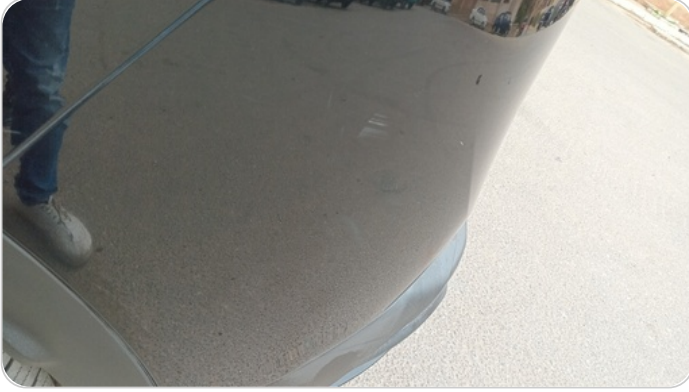
الاكصدام الخلفي : فبريكة (خرابيش)

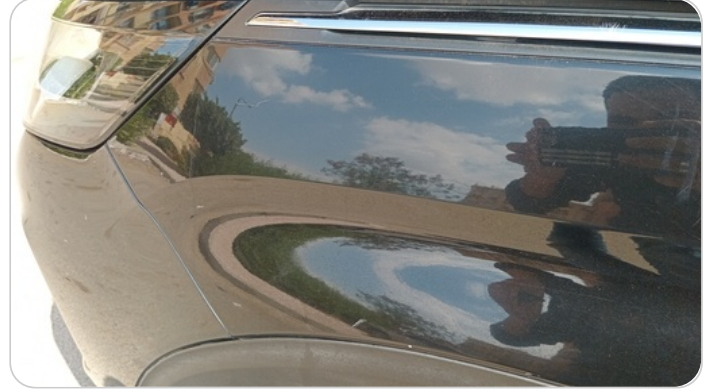
الرفرف الأمامي شمال : فبريكة (خرابيش)

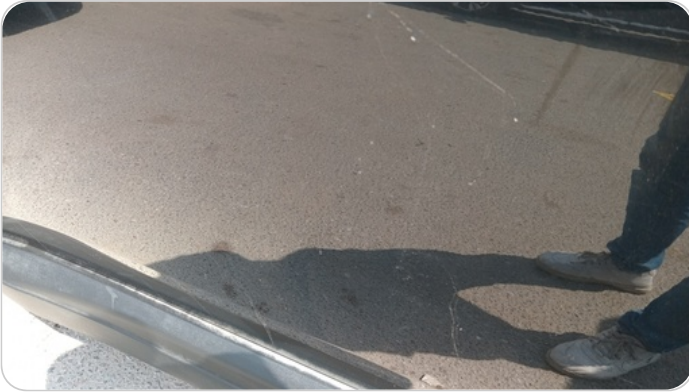
الباب الأمامي شمال : فبريكة (خرابيش)

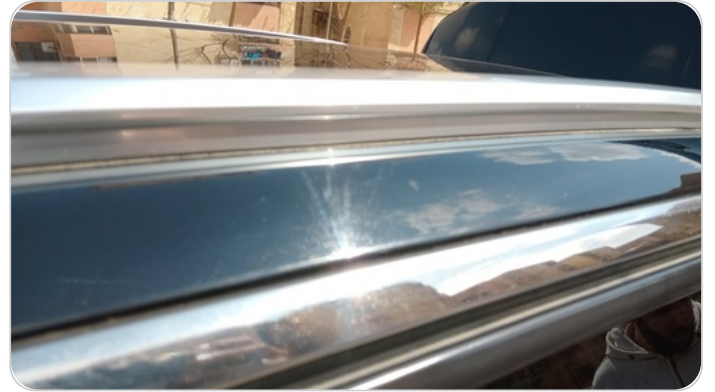
قائم خارجي خلفي شمال : فبريكة (خرابيش)

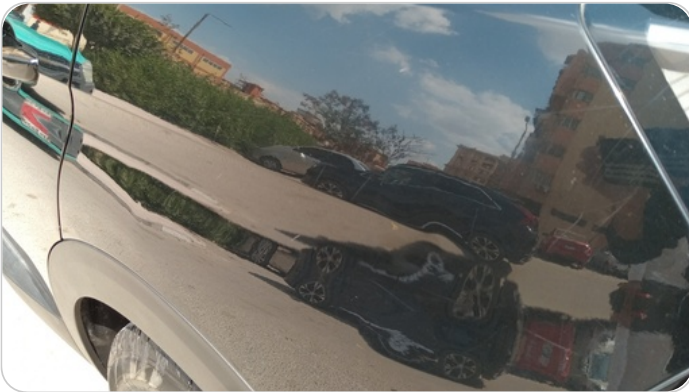
الرفرف الخلفي شمال : فبريكة (خرابيش)

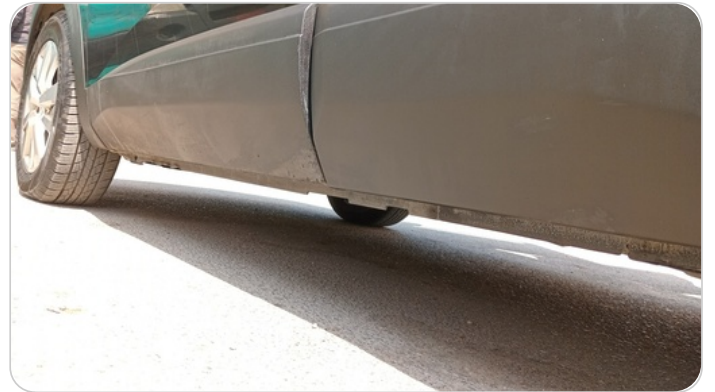
العتب السفلي شمال : فبريكة (خرابيش)

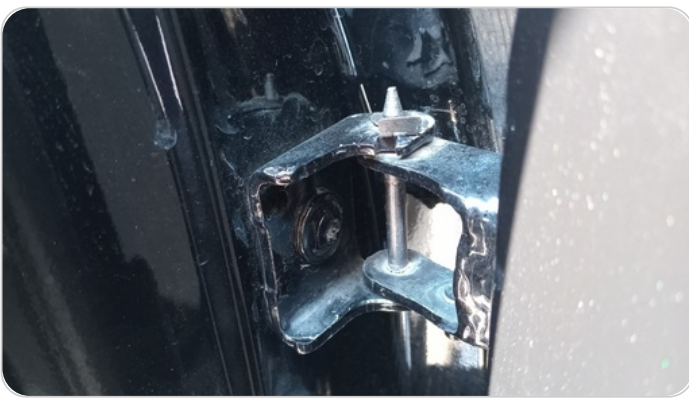
تجربة القيادة	
ملاحظات الاصوات أثناء القيادة	
ملاحظات الاهتزازات أثناء القيادة	
ملحوظات العميل عن أداء السيارة قبل الكشف	تم تغيير باب خلفي شمال في الوكيل
ملحوظات العميل عن حوادث واصلاحات	
ملاحظات تجربة القيادة

مفصلات ومسامير الباب الخلفي شمال : آثار فك وتركيب

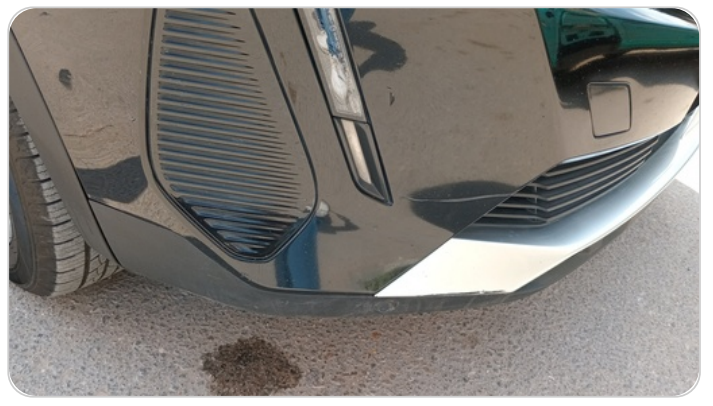
الاكصدام الأمامي : فبريكة (خرابيش)

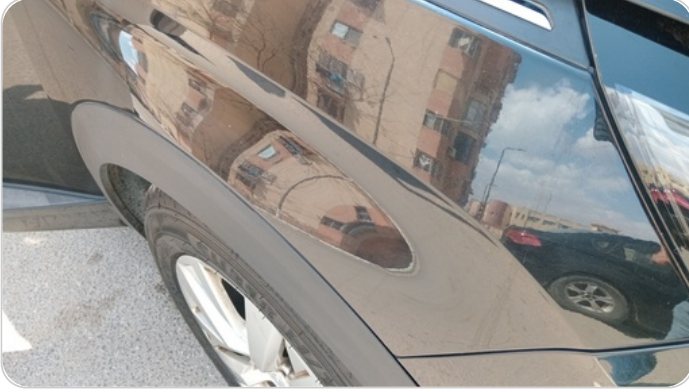
الرفرف الأمامي يمين : فبريكة (خرابيش - خبطات)

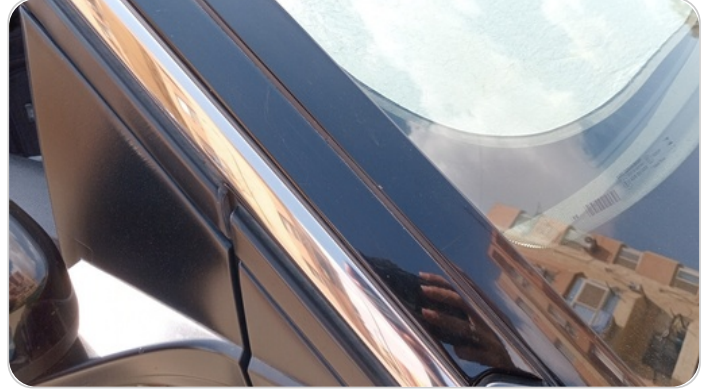
قائم خارجي أمامي يمين : فبريكة (خرابيش)

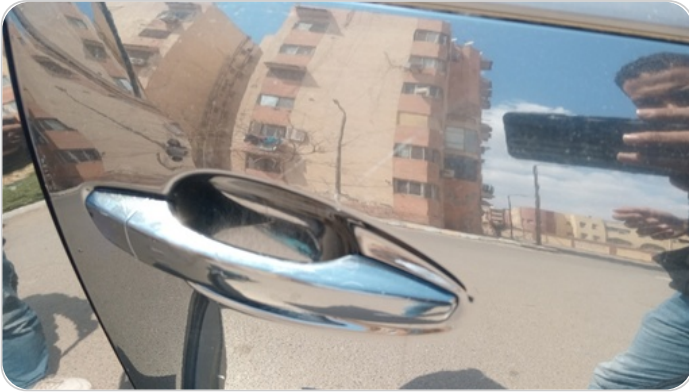
الباب الأمامي يمين : فبريكة (خرابيش)

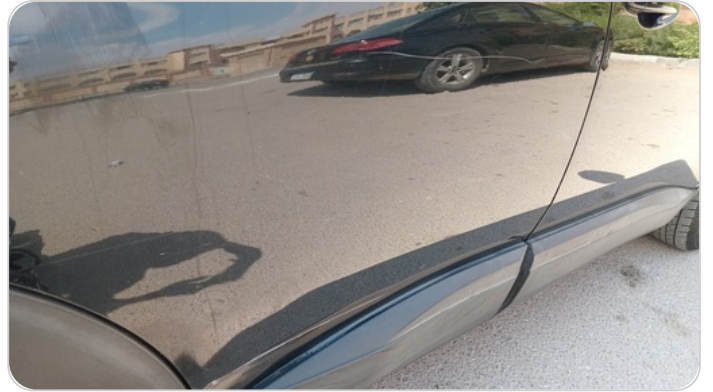
الباب الخلفي يمين : فبريكة (خرابيش - خبطات)

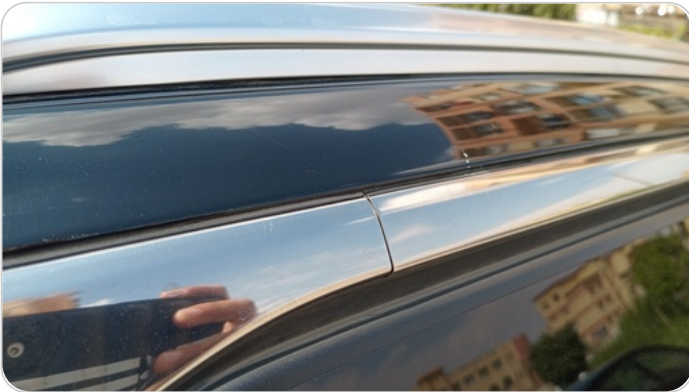
قائم خارجي خلفي يمين : فبريكة (خرابيش)

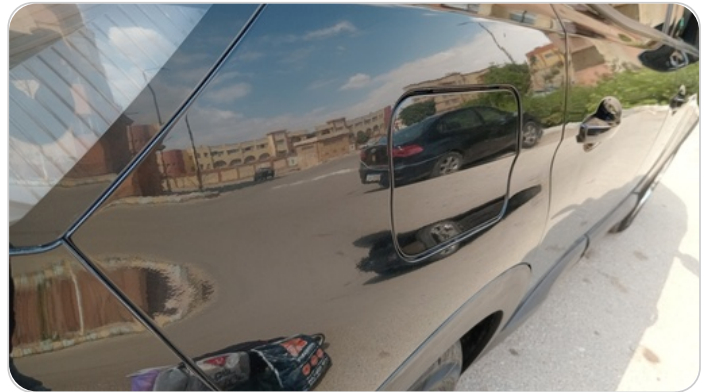
الرفرف الخلفي يمين : فبريكة (خرابيش)

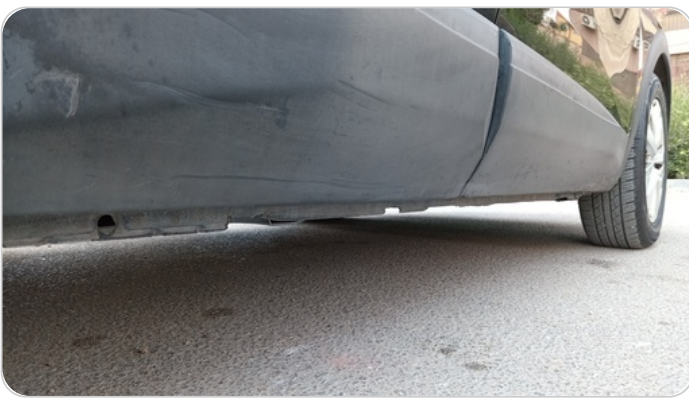
العتب السفلي يمين : فبريكة (خرايش)

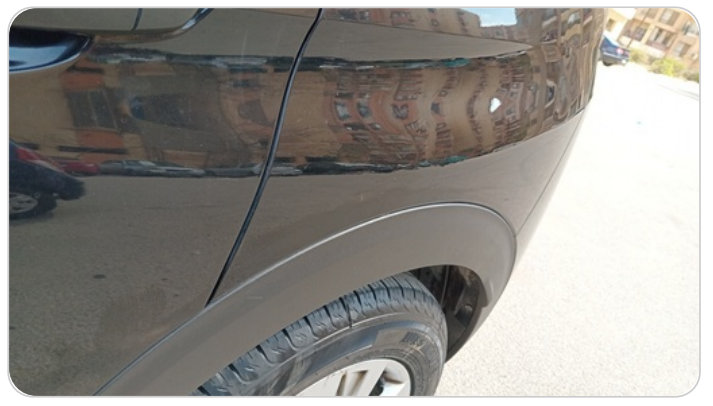
الرفرف الخلفي شمال : فبريكة (سمكره على البار)

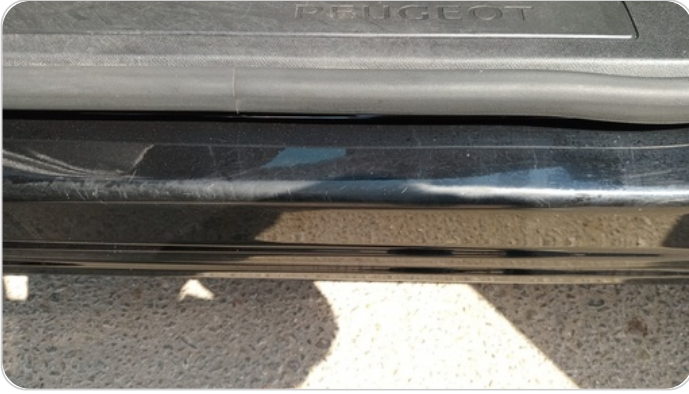
دواخل وقوائم باب الأمامي شمال : فبريكة (خرايش)

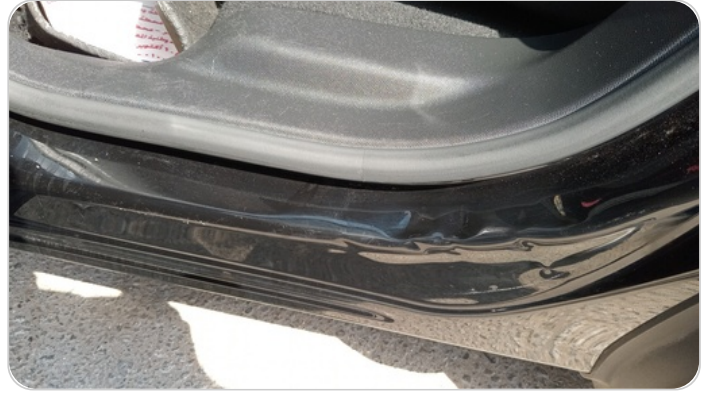
دواخل وقوائم باب الخلفي شمال : آثار صدمة صغيرة

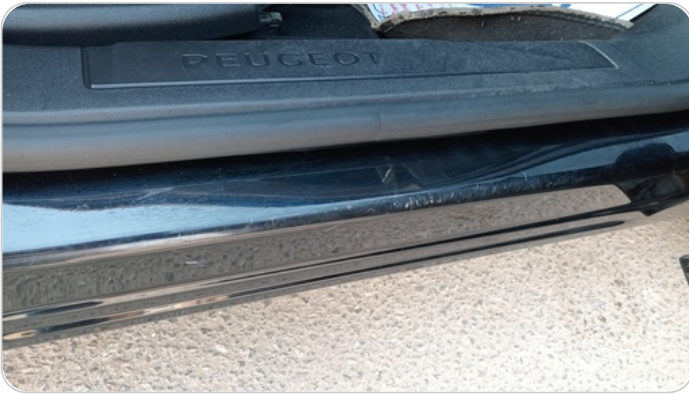
دواخل وقوائم باب أمامي يمين : فبريكة (خرايش)

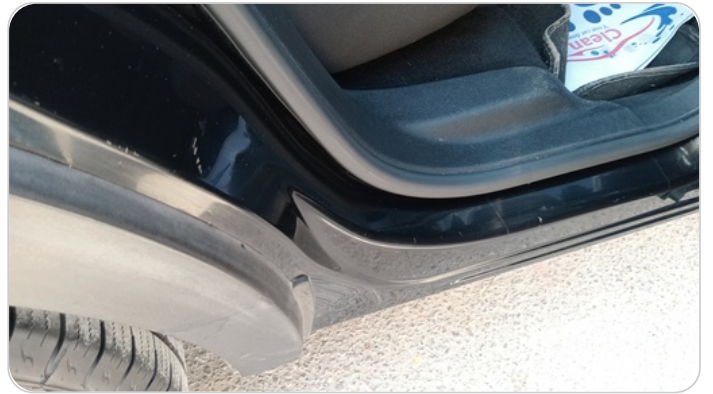
دواخل وقوائم باب خلفي يمين : فبريكة (خرايش)

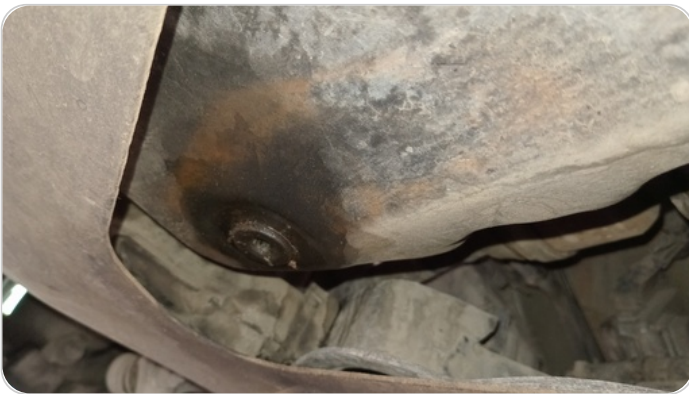
طبة زيت المحرك : تسريب زيت قديم
