بيانات العميل والسيارة			
Mitsubishi Lancer 2015 Imported			موديل السيارة
95914	قراءة العداد	فضي	اللون
لا يوجد	حظر البيع	لا يوجد	توكيلات
الأميرية	المرور	2027-05-13	تاريخ انتهاء الرخصة

ملخص حالة السيارة			
● بحالة جيدة جدا	حالة الميكانيكا	● رش في بعض أجزاء السيارة	حالة البودي الخارجي
● بحالة جيدة جدا	حالة العفشة	● فبريكة بالكامل	حالة البودي الداخلي
● بحالة ممتازة	حالة الكهرباء	● لا يوجد ملاحظات	حالة الشاسية
● بحالة ممتازة	حالة التكييف	● بحاله مقبولة	حالة الجنوط والكاوتش
● بحالة جيدة جدا	حالة الصالون	● بحالة جيدة	حالة الزجاج والكشافات

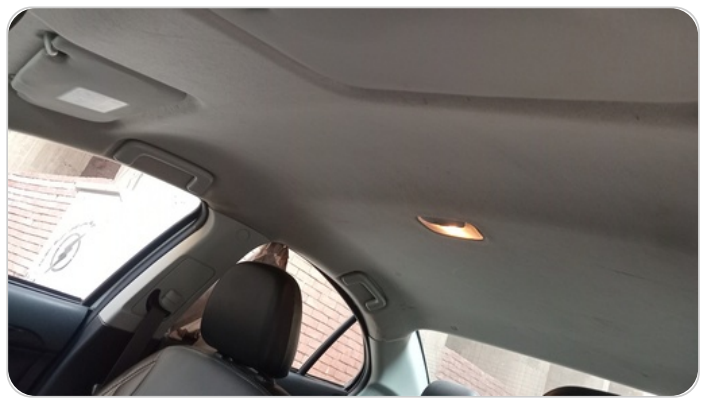
CAR ROOF MAT

فرش كنية خلفي	● بحاله جيده	فرش السقف	● يحتاج تنظيف فقط
فيبر قائم أمامي يمين	● أثار فك وتركيب	فيبر قائم أمامي شمال	● أثار فك وتركيب
فيبر قائم وسط يمين	● بحاله جيده	فيبر قائم وسط شمال	● بحاله جيده
فيبر قائم خلفي يمين	● أثار فك وتركيب	فيبر قائم خلفي شمال	● بحاله جيده
شماسات أمامية	● بحاله جيده	مراية الزجاج الأمامي	● بحاله جيده
مقبض يد السقف أمامي يمين	● بحاله جيده	مقبض يد السقف أمامي شمال	● لا يوجد
مقبض يد السقف خلفي يمين	● بحاله جيده	مقبض يد السقف خلفي شمال	● بحاله جيده
ملاحظات أخرى	يوجد جراب جلد علي الطارة

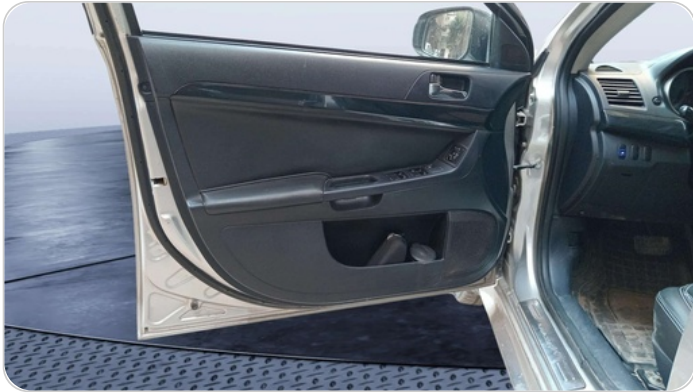
FR L DOOR

بودي داخلي
دواخل الباب الأمامي يمين + القوائم	● فبريكة (خرايش)	دواخل الباب الأمامي شمال +القوائم	● فبريكة (خرايش)
دواخل الباب الخلفي يمين + القوائم	● فبريكة (خرايش)	دواخل الباب الخلفي شمال + القوائم	● فبريكة (خرايش)
دواخل وأرضية الشنطة	● فبريكة بالكامل	ستارة شنطة خلفية	● لا يوجد ملاحظات
حامل طقم التبريد	● لا يوجد ملاحظات		
ملاحظات أخرى	يوجد عفرة دهان على شاسيه اكصدام امامي اثر رش اكصدام امامي		
			شاسيه
بطاحة أمامي يمين	● فبريكة بالكامل	بطاحة أمامي شمال	● فبريكة بالكامل
الشاسيه الأمامي	● لا يوجد ملاحظات	الشاسيه الخلفي	● لا يوجد ملاحظات
الصدر الأمامي	● لا يوجد ملاحظات	الشاسيه أسفل السيارة	● لا يوجد ملاحظات
			ملاحظات أخرى

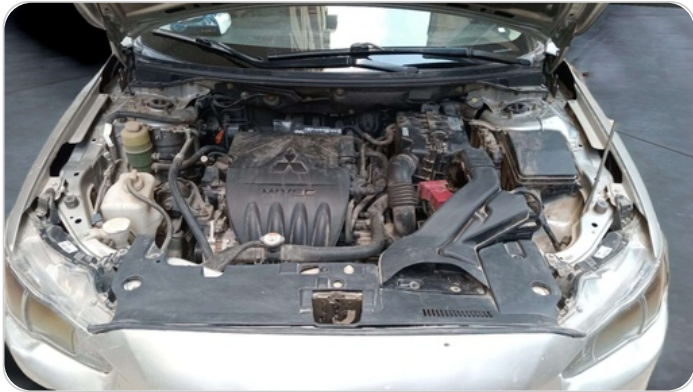
ENGINE COMPARTMENT

حالة الميكانيكا				
			كشف مرئي (المحرك والحوض)	
حالة المحرك المرئية	● طبيعي	مستوى زيت المحرك	● أقل من الطبيعي	
لون زيت المحرك	● بترولي	لون العادم	● لا يوجد	
حالة الفتيس المرئية	● طبيعي	حالة التربو المرئية	● لا يوجد	
حالة التوربيدو	● جيدة	حالة ضفيرة الكهرباء	● جيدة	
			ملاحظات أخرى	
			كفاءة المحرك	
قيم الكبس ناشف (dry test) kg/cm2				
غرفة1	غرفة2	غرفة3	غرفة4	
قيم الكبس بالزيت (wet test) kg/cm2				
غرفة1	غرفة2	غرفة3	غرفة4	
كبس المحرك%	0.00		كفاءة المحرك	● لا يحتاج للكبس
ملاحظات كفاءة المحرك		لم يتم الكبس		
			الفتيس / علبة التروس	
حركة عصاية الفتيس	طبيعي		علامات عصاية الفتيس في التابلوه	● طبيعي
وجود نتش أو خبط مع النقلات	● لا يوجد			
			ملاحظات أخرى	
			دورة التبريد	
مستوى سائل التبريد	● أقل من الطبيعي	حالة سائل التبريد	● سائل تبريد أخضر نظيف	
حالة دورة التبريد خارج الردياتير	● طبيعي	حالة الرادياتير	● طبيعي	
حالة مروحة التبريد	● طبيعي			
			ملاحظات أخرى	
			بنود الصيانة الدورية	
حالة سيور المجموعة الخارجية	● جيدة		صوت من المجموعة الخارجية	● لا يوجد

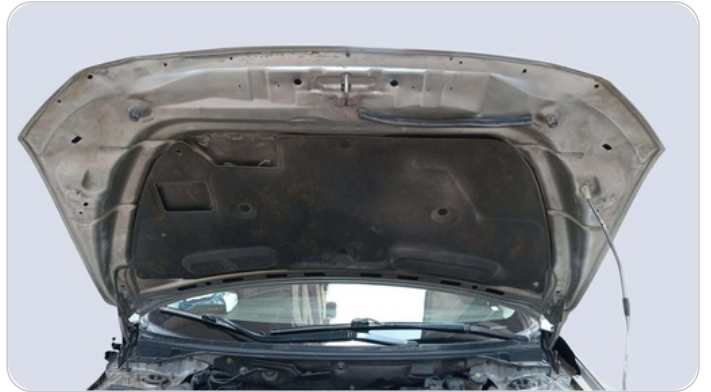
CAR HOOD

حالة البودي الخارجي			
الكبوت	● رش مع معجون	الاكصدام الأمامي	● رش مع معجون (خبطات)
السقف	● فبريكة بالكامل	الاكصدام الخلفي	● رش مع معجون (خبطات)
باب الشنطة	● فبريكة ( خرابيش _خبطات )	شبكة أمامية	● شرخ / كسر
الرفرف الأمامي يمين	● فبريكة (خرابيش - خبطات)	الرفرف الأمامي شمال	● فبريكة (خرابيش - خبطات)
قائم خارجي أمامي يمين	● رش مع معجون	قائم خارجي أمامي شمال	● فبريكة (الدهان متآكل)
الباب الأمامي يمين	● فبريكة (خرابيش - خبطات)	الباب الأمامي شمال	● فبريكة (خرابيش - خبطات)
الباب الخلفي يمين	● فبريكة (سمكره على البارد)	الباب الخلفي شمال	● فبريكة (خرابيش - خبطات)
قائم خارجي خلفي يمين	● رش بدون معجون (خبطات)	قائم خارجي خلفي شمال	● فبريكة (خرابيش - خبطات)
الرفرف الخلفي يمين	● رش مع معجون (خبطات)	الرفرف الخلفي شمال	● رش مع معجون (خرابيش)
العتب السفلي يمين	● رش مع معجون (خبطات)	العتب السفلي شمال	● رش مع معجون (خرابيش)
مراية الباب الأمامي يمين	● يوجد رش	مراية الباب الأمامي شمال	● يوجد رش
مفصلات الباب الأمامي يمين	● آثار فك وتركيب	مفصلات الباب الأمامي شمال	● آثار فك وتركيب

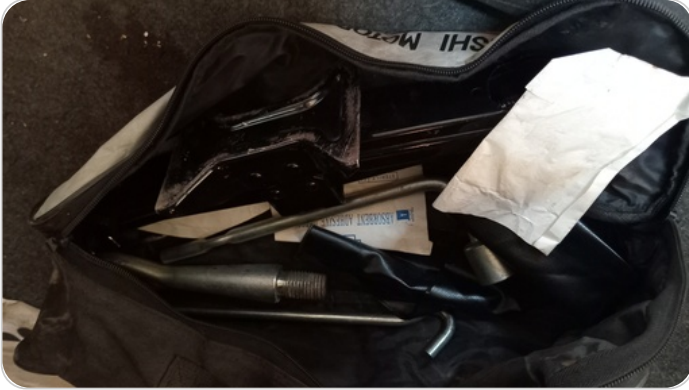
العدة وأدوات الأمان : متوفرة (بحالة جيدة)

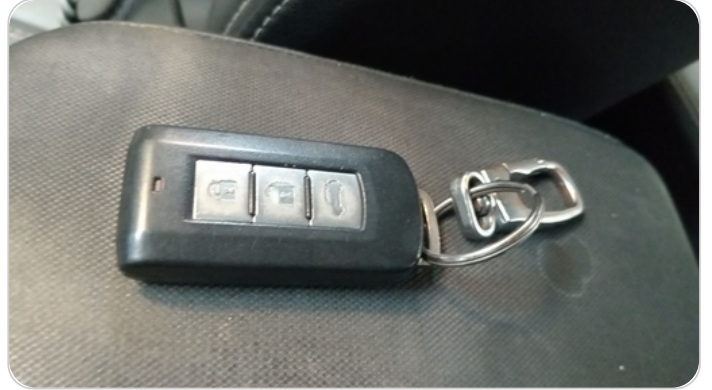
حالة الريموت / المفتاح : يعمل بكفاءة
