بيانات العميل والسيارة			
Hyundai i10 2011 2nd Category			موديل السيارة
62997	قراءة العداد	كحلي	اللون
لا يوجد	حظر البيع	لا يوجد	توكيلات
النزهة	المرور	2025-03-07	تاريخ انتهاء الرخصة

ملخص حالة السيارة			
● بحالة جيدة	حالة الميكانيكا	● رش في معظم أجزاء السيارة	حالة البودي الخارجي
● بحالة جيدة جدا	حالة العفشة	● فبريكة بالكامل	حالة البودي الداخلي
● بحالة جيدة جدا	حالة الكهرباء	● يوجد ملاحظات	حالة الشاسية
● بحالة سيئة	حالة التكييف	● بحاله مقبولة	حالة الجنوط والكاوتش
● بحالة جيدة	حالة الصالون	● بحالة جيدة جدا	حالة الزجاج والكشافات

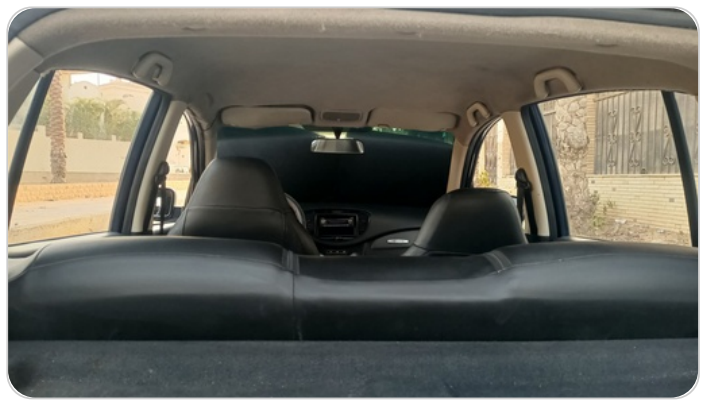
CAR ROOF MAT

الكاسيت غير مطابق - يوجد جراب جلد على الطاره - يوجد ميكرفون خارجي في شماسه شمال - ثقل في حركة الزجاج الأمامي - كسر في فيبر حول التابلوه - فرش السقف يحتاج تنظيف

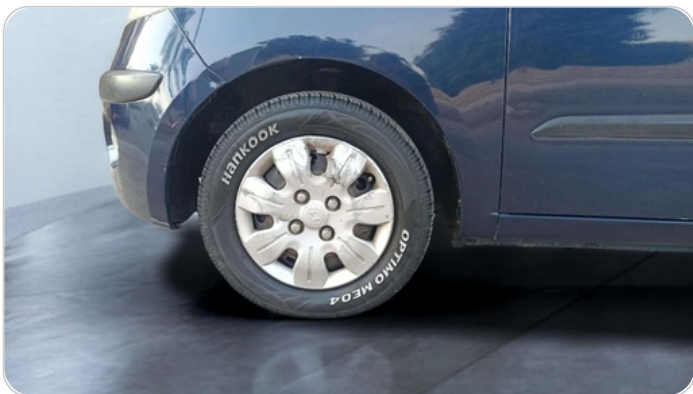
FR L TIRE

الجنوط والكاوتش			
حالة الجنوط الأمامية	● بحالة جيدة	حالة الكاوتش الأمامي	● تاريخ الإنتاج أكثر من 3 سنوات
حالة الجنوط الخلفي	● بحاله جيدة	حالة الكاوتش الخلفي	● تاريخ الإنتاج أكثر من 3 سنوات
حالة جنط الاستبِن	لا يوجد	حالة الكاوتش الاستبِن	● تاريخ الإنتاج أكثر من 3 سنوات
نوع الكاوتش	تيوبليس		
ملاحظات الجنوط و الكاوتش	كسر في طاسة عجل امامي شمال - لا يوجد جنط استبن - تحتاج تغير الكاوتش

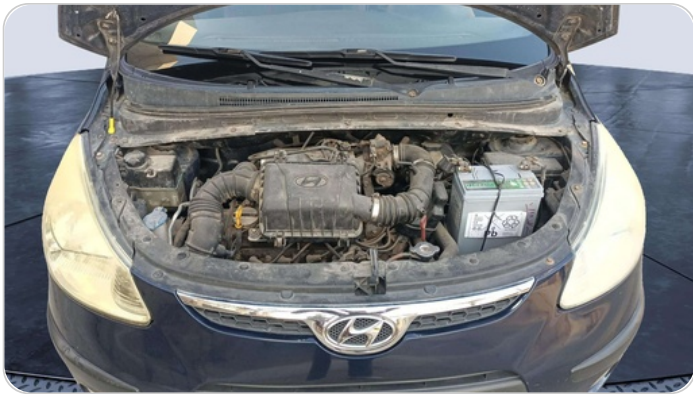
ENGINE COMPARTMENT

حالة الميكانيكا				
				كشف مرئي (المحرك والحوض)
حالة المحرك المرئية		● آثار فك وتركيب وأعمال إصلاح	مستوى زيت المحرك	
لون زيت المحرك		● بترولي	لون العادم	
حالة الفتيس المرئية		● تسريب زيت جهة الكبالن	حالة التربو المرئية	
حالة التوربيدو		● جيدة	حالة ضفيرة الكهرباء	
ملاحظات أخرى		آثار فك وتركيب جهة كرتيرة المحرك ويوجد تسريبات زيت قديمه من اسفل على المحرك والفتيس - كسر في مصفحة فيبر أسفل المحرك - آثار فك وتركيب في مسامير تربيط المحرك بالفتيس - صوت خشونة جهة تاكيات المحرك - فيشه في الحوض تحتاج تركيب		
كفاءة المحرك				
قيم الكبس ناشف (dry test) kg/cm2				
غرفة1		غرفة2	غرفة3	غرفة4
قيم الكبس بالزيت (wet test) kg/cm2				
غرفة1		غرفة2	غرفة3	غرفة4
كبس المحرك%		0.00		كفاءة المحرك
		● لا يحتاج للكبس		
ملاحظات كفاءة المحرك		لم يتم الكبس		
الفتيس / علبة التروس				
حركة عصاية الفتيس		طبيعي		علامات عصاية الفتيس في التابلوه
وجود نتش أو خبط مع النقلات		● لا يوجد		
ملاحظات أخرى				
دورة التبريد				
مستوى سائل التبريد		● طبيعي	حالة سائل التبريد	● سائل تبريد أخضر نظيف
