بيانات العميل والسيارة			
Opel Insignia 2016 3rd Category			موديل السيارة
134980	قراءة العداد	أسود	اللون
لا يوجد	حظر البيع	لا يوجد	توكيلات
النزهة	المرور	2026-01-18	تاريخ انتهاء الرخصه

ملخص حالة السيارة			
● بحالة ممتازة	حالة الميكانيكا	● رش في بعض أجزاء السيارة	حالة البودي الخارجي
● بحالة جيدة جدا	حالة العفشة	● فبريكة بالكامل	حالة البودي الداخلي
● بحالة جيدة جدا	حالة الكهرباء	● لا يوجد ملاحظات	حالة الشاسية
● بحالة ممتازة	حالة التكييف	● بحاله مقبولة	حالة الجنوط والكاوتش
● بحالة جيدة	حالة الصالون	● بحالة جيدة	حالة الزجاج والكشافات

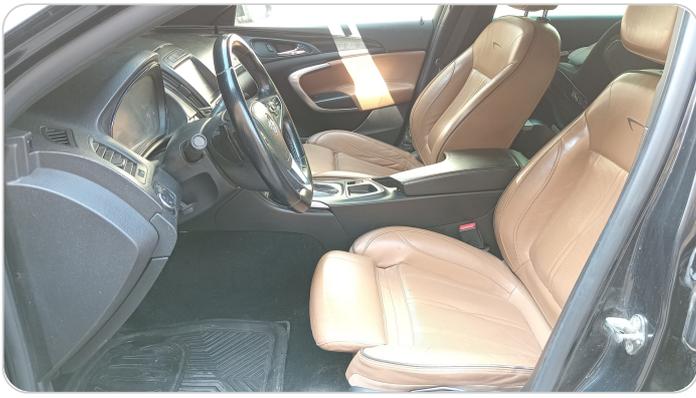
FR SEATS

● قطع /كسر / شرخ /تلف	فرش كرسي أمامي شمال	● قطع /كسر /شرخ /تلف	فرش كرسي أمامي يمين
● يحتاج تنظيف فقط	فرش السقف	● بحاله جيده	فرش كنبه خلفي
● بحاله جيده	فيبر قائم أمامي شمال	● بحاله جيده	فيبر قائم أمامي يمين
● بحاله جيده	فيبر قائم وسط شمال	● بحاله جيده	فيبر قائم وسط يمين
● بحاله جيده	فيبر قائم خلفي شمال	● بحاله جيده	فيبر قائم خلفي يمين
● بحاله جيده	مرآة الزجاج الأمامي	● بحاله جيده	شماسات أمامية
● بحاله جيده	مقبض يد السقف أمامي شمال	● بحاله جيده	مقبض يد السقف أمامي يمين
● بحاله جيده	مقبض يد السقف خلفي شمال	● بحاله جيده	مقبض يد السقف خلفي يمين
يوجد كسر في هوايات تكييف خلفيه			ملاحظات أخرى

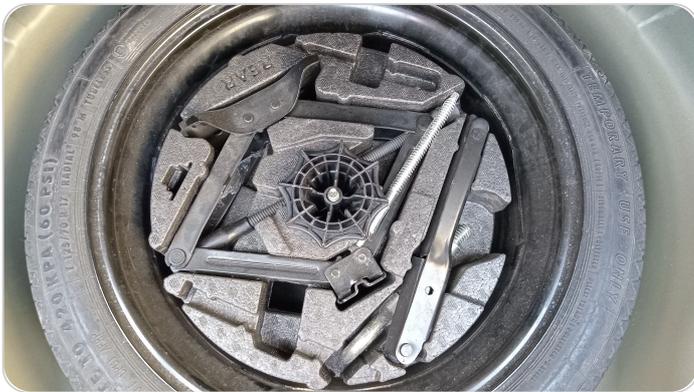
العدة وأدوات الأمان : متوفرة (بحالة جيدة)

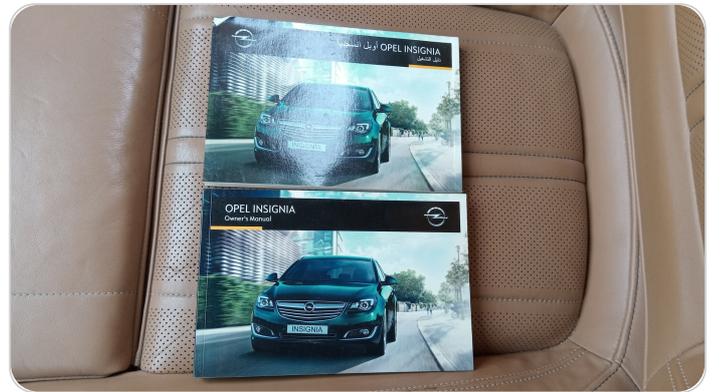
كتالوج السيارة : موجود

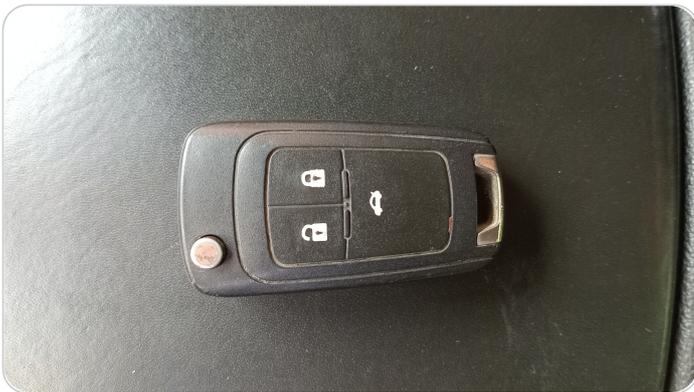
حالة الريموت / المفتاح : يعمل بكفاءة

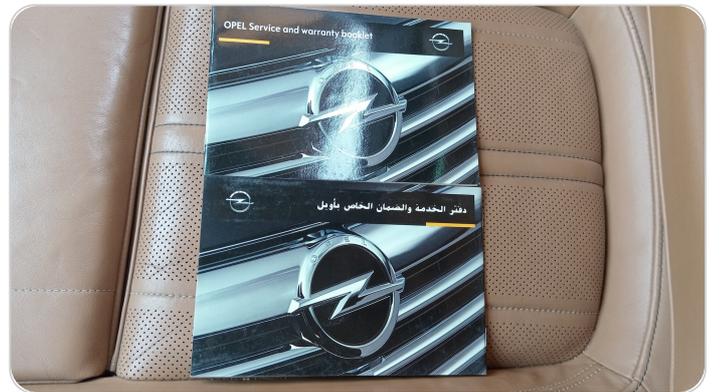
كتيب الضمان : موجود
