بيانات العميل والسيارة			
Opel Meriva 2016 2nd Category			موديل السيارة
145661	قراءة العداد	بيج	اللون
لا يوجد	حظر البيع	لا يوجد	توكيلات
الشيخ زايد	المرور	2025-08-27	تاريخ انتهاء الرخصة

ملخص حالة السيارة			
● بحالة جيدة	حالة الميكانيكا	● رش في بعض أجزاء السيارة	حالة البودي الخارجي
● بحالة جيدة جدا	حالة العفشة	● فبريكة بالكامل	حالة البودي الداخلي
● بحالة جيدة جدا	حالة الكهرباء	● لا يوجد ملاحظات	حالة الشاسية
● بحالة ممتازة	حالة التكييف	● بحالة جيدة	حالة الجنوط والكاوتش
● بحاله ضعيفة	حالة الصالون	● بحالة جيدة	حالة الزجاج والكشافات

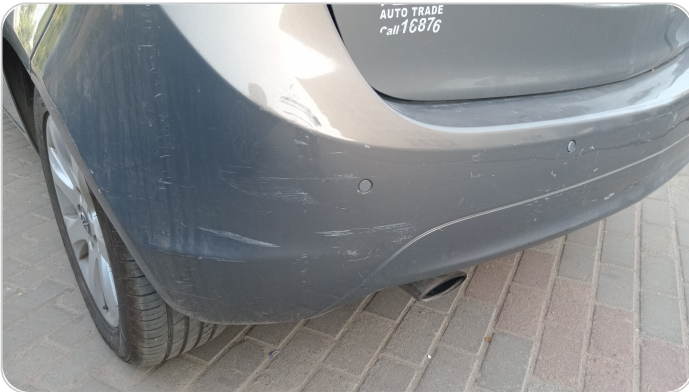
الاكصدام الخلفي :

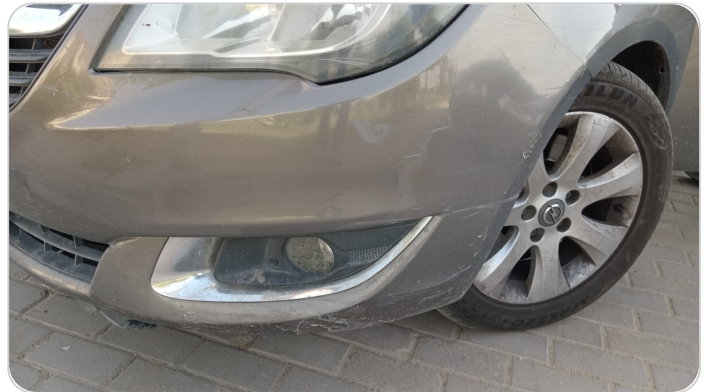
الاكصدام الامامي :
